Gutachten 25 02 16 NU

Verkehrswert

der Grundstücke mit Grundstücksanteilen
Hasenweg 6/1 u.a. in 89231 Neu-Ulm

Doppelhaushälfte in Hinterlage Flst. 862/26 BV 6
mit 1/5 Anteil am Fußweg Flst. 862/33 BV 2 zu 6
mit 1/10 Anteil am Garagenhof/Zufahrt Flst. 862/34 BV 3 zu 6
Garage Flst. 862/28 BV 7
mit 1/10 Anteil am Garagenhof/Zufahrt Flst. 862/34 BV 5 zu 7

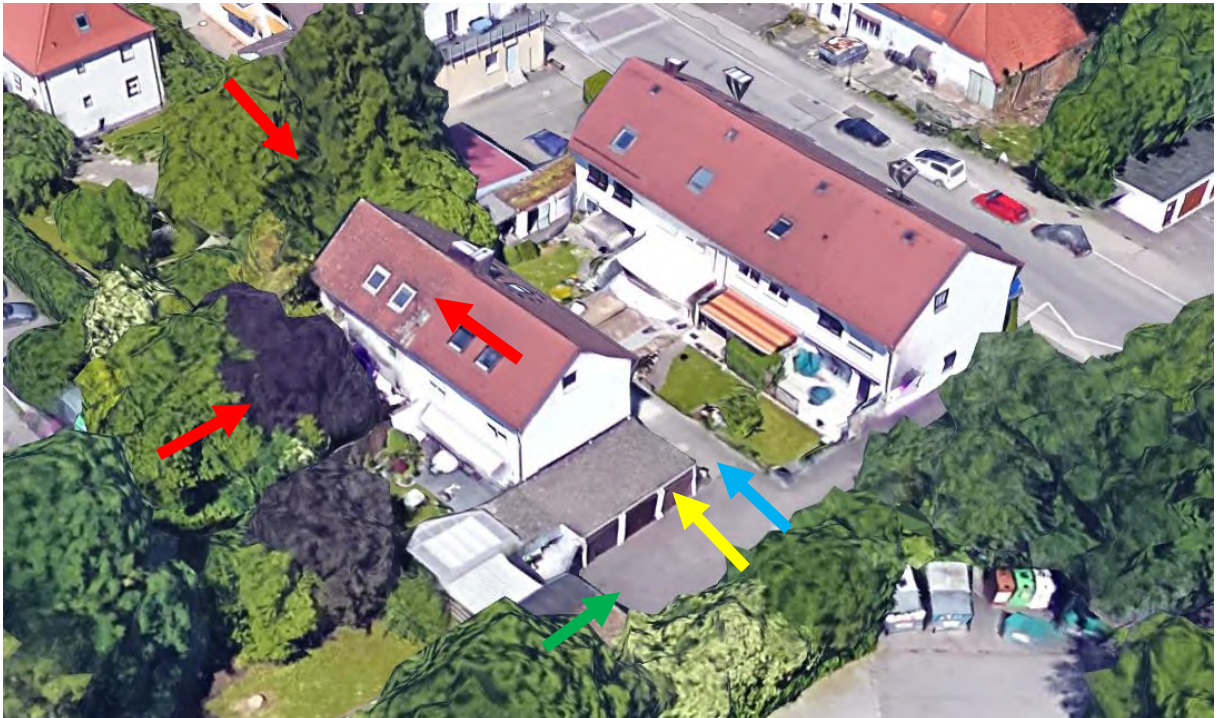
Südostblick, rote Pfeile Flst. 862/26 BV 6 Wohnhaus, gelber Pfeil Flst. 862/28 BV 7 Garage, blauer Pfeil Fußweg Flst. 862/33 BV 3zu6, grüner Pfeil Zufahrt/Garagenhof Flst. 862/34 BV 5zu7

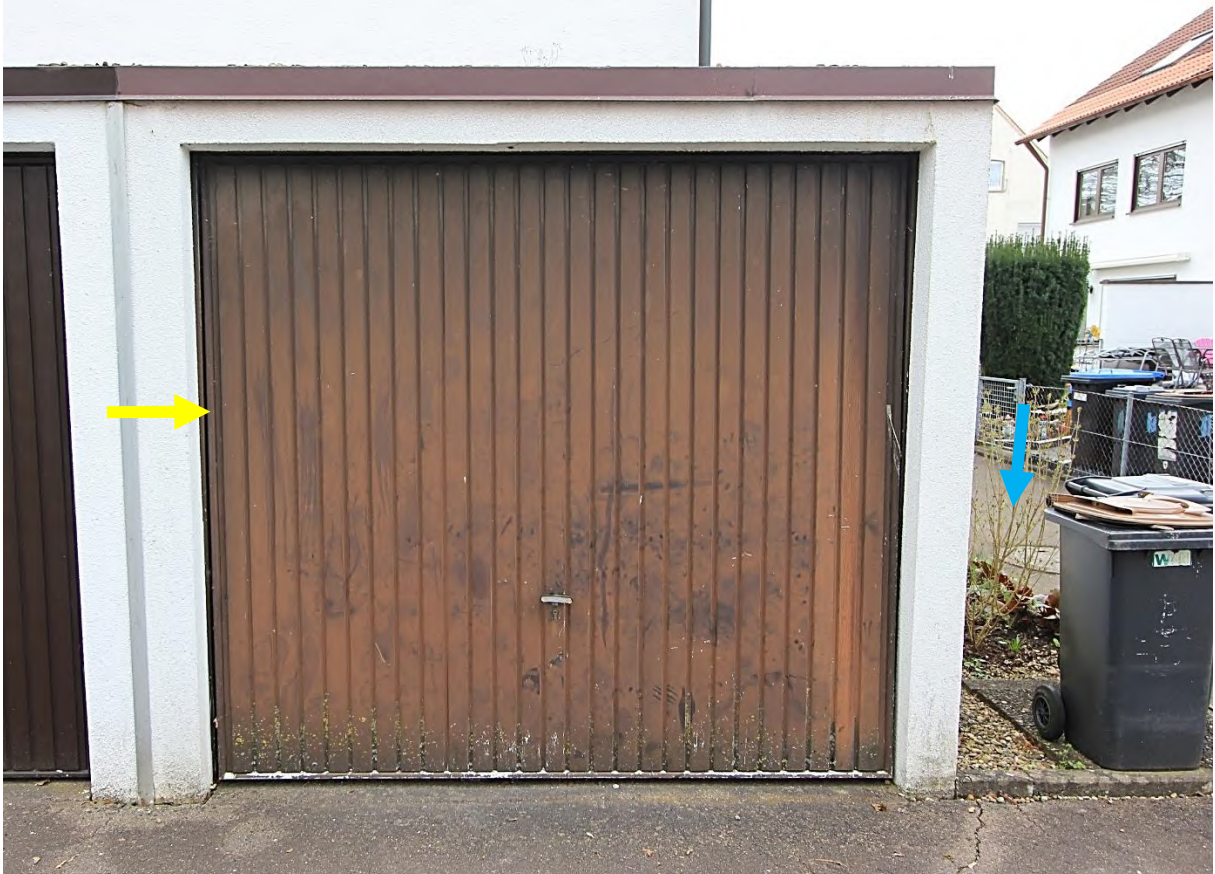
Massive Stahlbetonfertiggbauweise mit Flachdach.
An Nachbargarage angebaut (Reihengarage).
Altes Garagenkipptor, vermutlich Holz- oder Kunststoff-
verkleidung.

Garage auf Flst. 862/28 BV 7

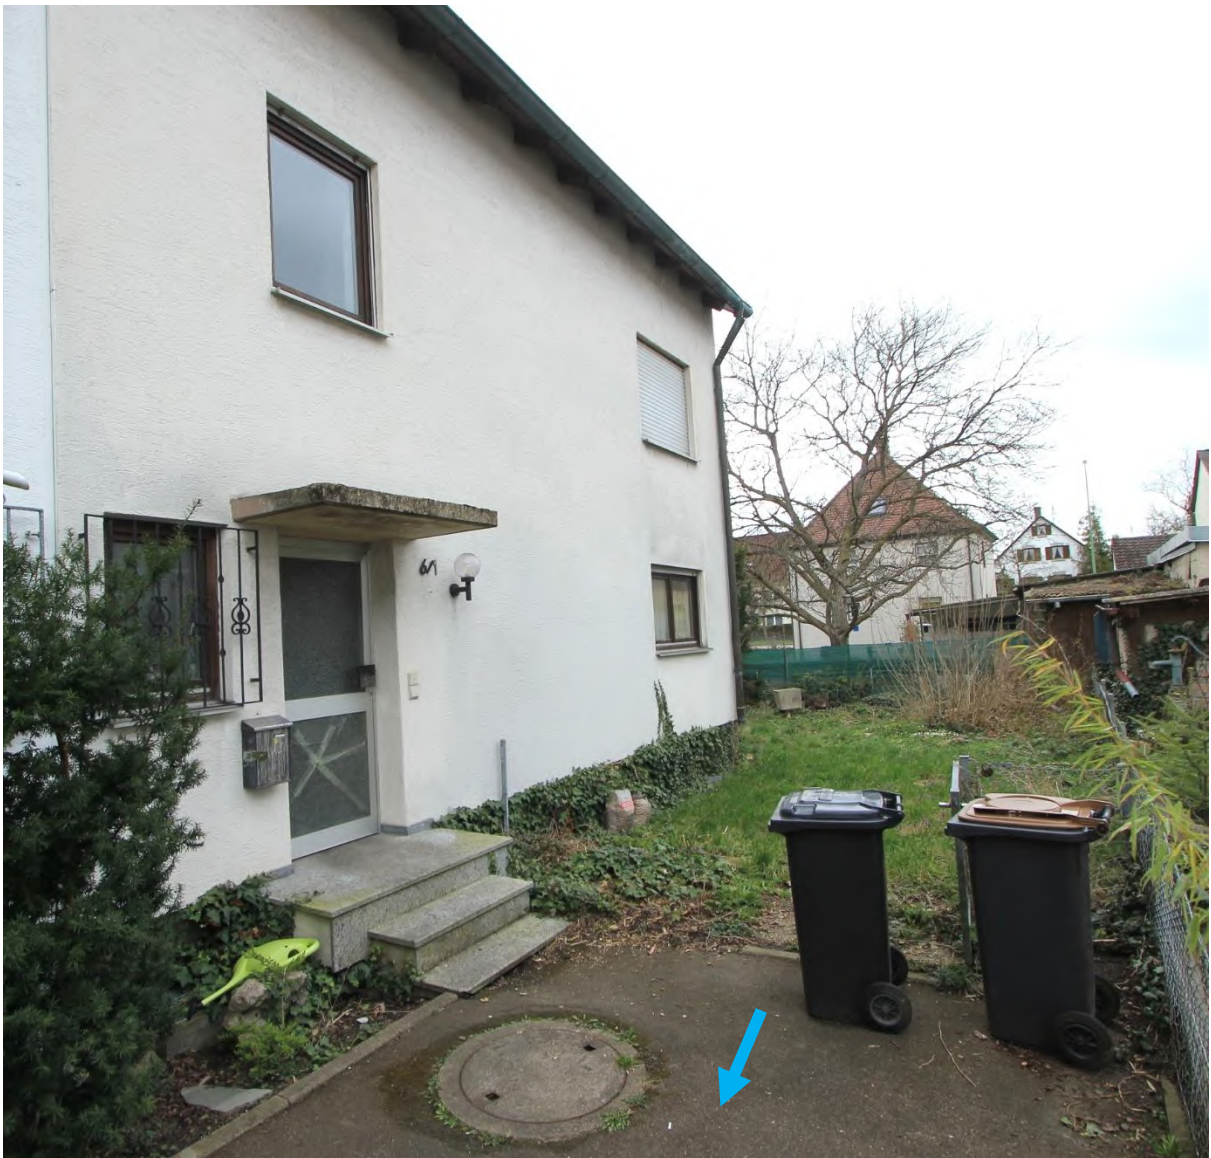
Nordseite Doppelhaushälfte mit Hauseingang, blau gemeinsamer Fußweg

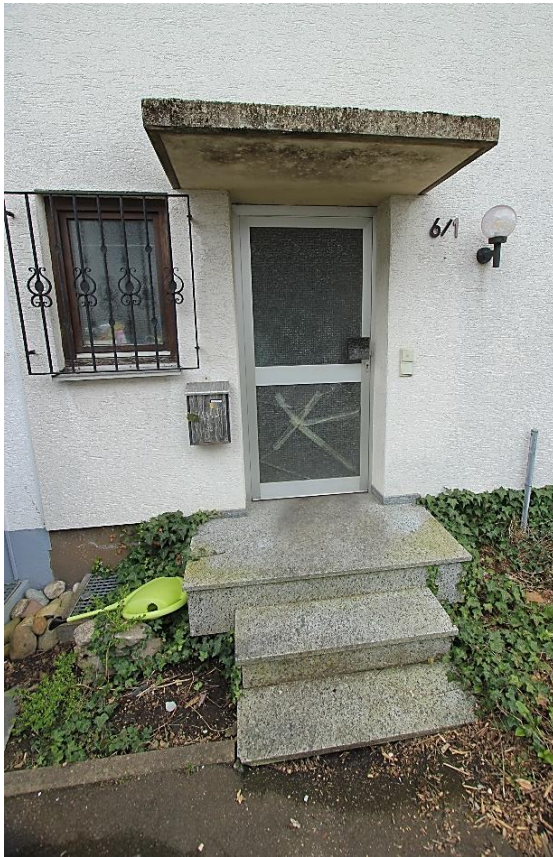
Fenster	Alte Holzfenster mit PVC-Rollläden. Im DG Wohndachflächenfenster.
	Haustüre	Ältere verglaste Alutüre mit Glasschaden.
	Besondere Bauteile	Eingangstreppe mit Vordach. Kelleraußentreppe im Westen.
	Außenanlage	Zufahrt, Garagenhof und Hauszugang asphaltiert. Terrasse mit Klinkerfliesen. 1 alter Geräteschuppen aus Holz. Ungepflegte einfache Grünfläche mit hoher Randbepflanzung.
Technische Installationen (nach Planunterlagen)	Heizung	Nach Baubeschreibung ölbefeuerte Warmwasserheizung mit 3 x 1.500 l Öltanks. Kachelofen im EG, Zulässigkeit nicht bekannt. Lt. Planeintrag steht im Heizungsraum im UG die Bezeichnung „Wärmepumpe“.
	Elektroinstallation	Vermutlich alte Installation unter Putz.
	Sanitärinstallation	1 WC-Raum im EG. 1 Bad im OG 1 Bad im DG. Vermutlich sämtliche Nassräume mit ursprünglicher Installation und Ausstattung. Weitere Einzelheiten siehe Beschreibung der Wohnung.
	Energieausweis	Ein Energieausweis ist nicht vorhanden/wurde nicht vorgelegt. Das Gebäude entspricht nicht den Anforderungen an das derzeitige Gebäudeenergiegesetz.

Hauseingang im Norden

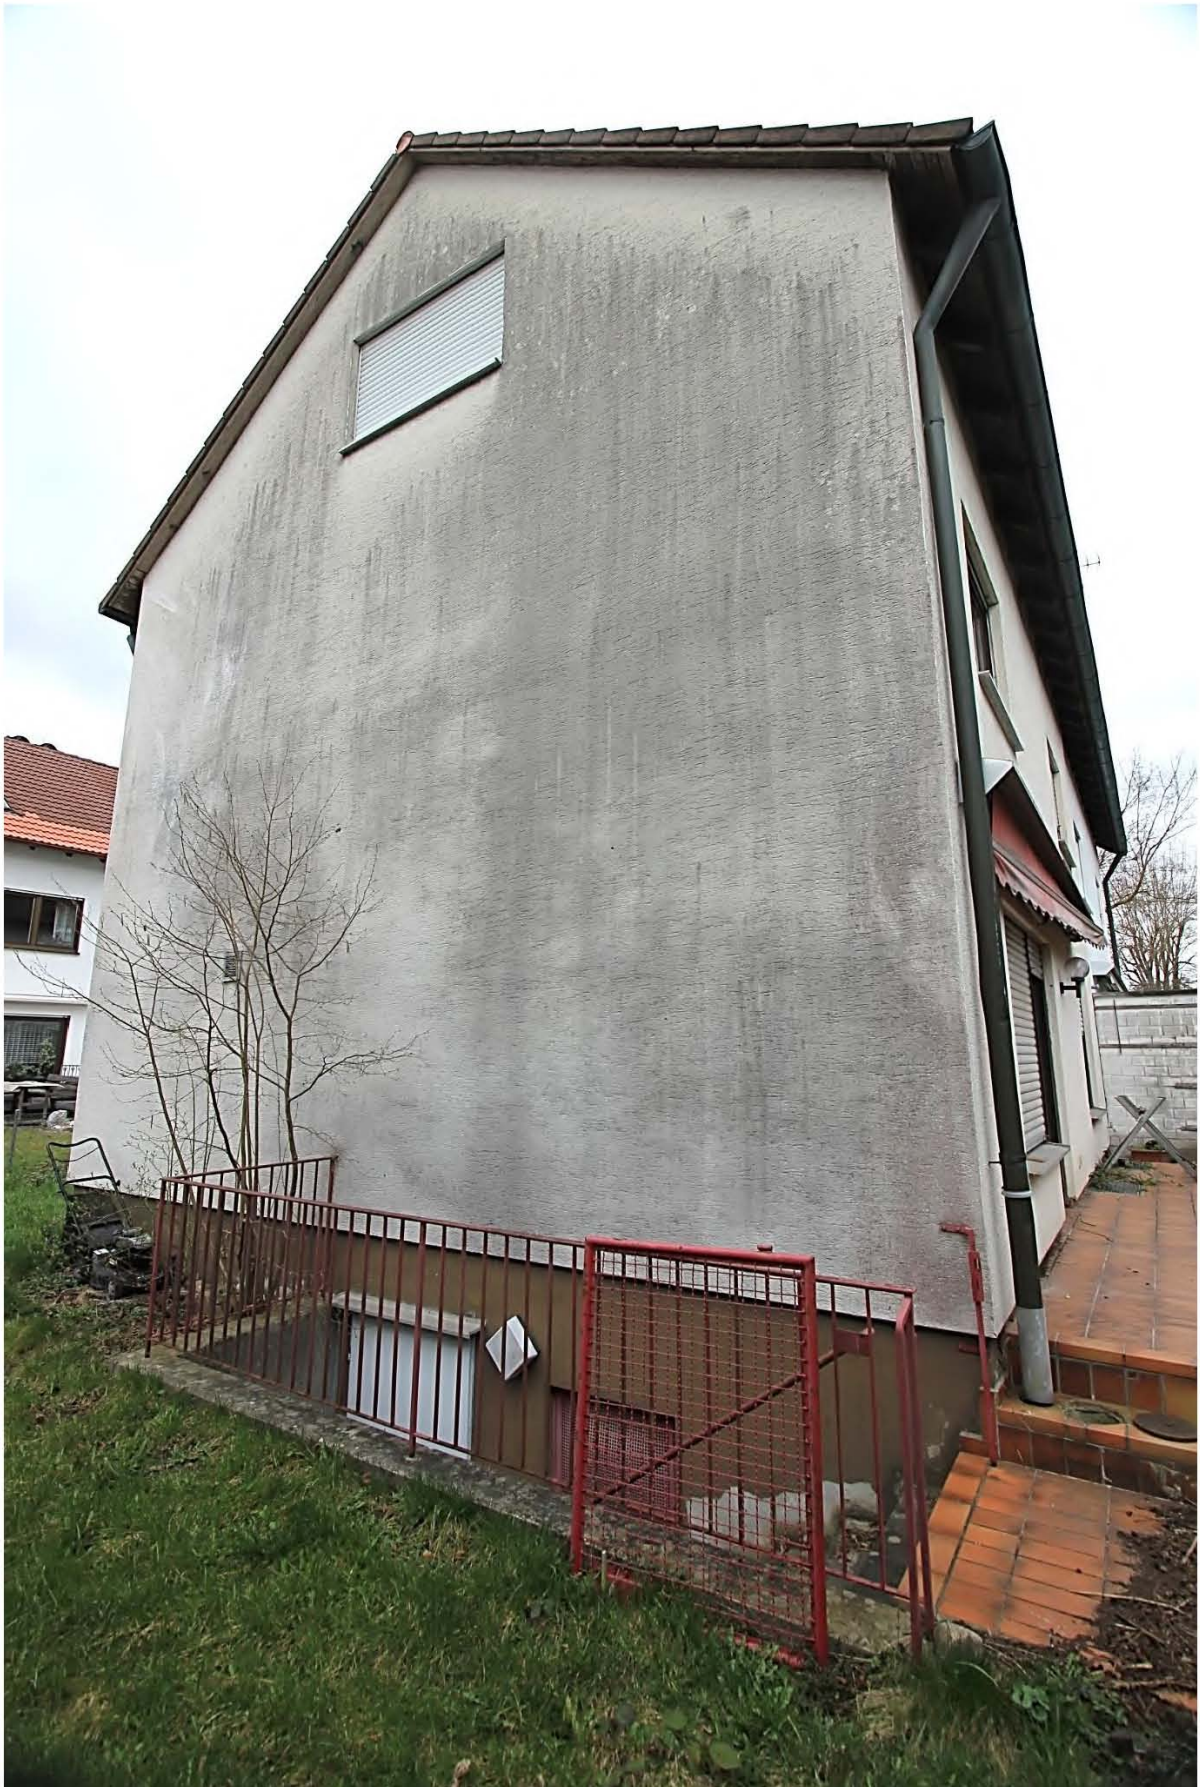
Westgiebelseite Doppelhaushälfte mit Kelleraußentreppe

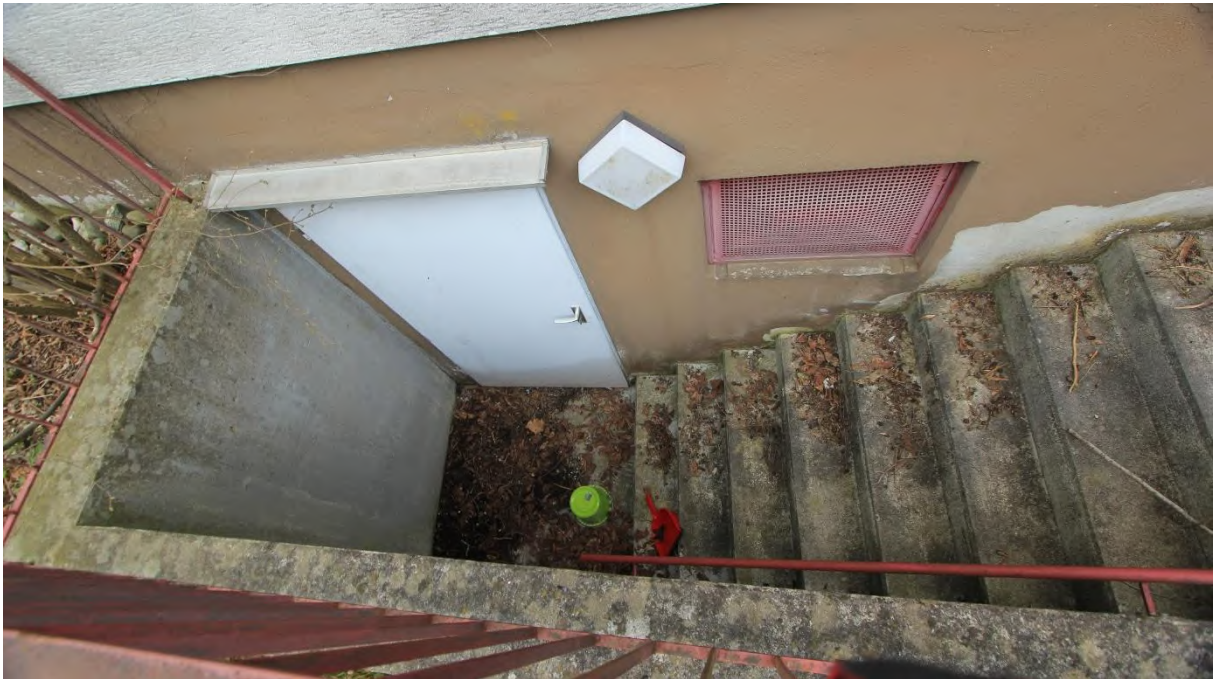
Kelleraußentreppe im Westen von oben
