Gutachten

über den Verkehrswert gemäß § 194 BauGB
für ein Wohn- und Geschäftshaus in der
Münchner Straße 32 in 84424 Isen

Aktenzeichen: 3 K 113/25

Wohn- und Geschäftshaus
Münchner Straße 32
84424 Isen

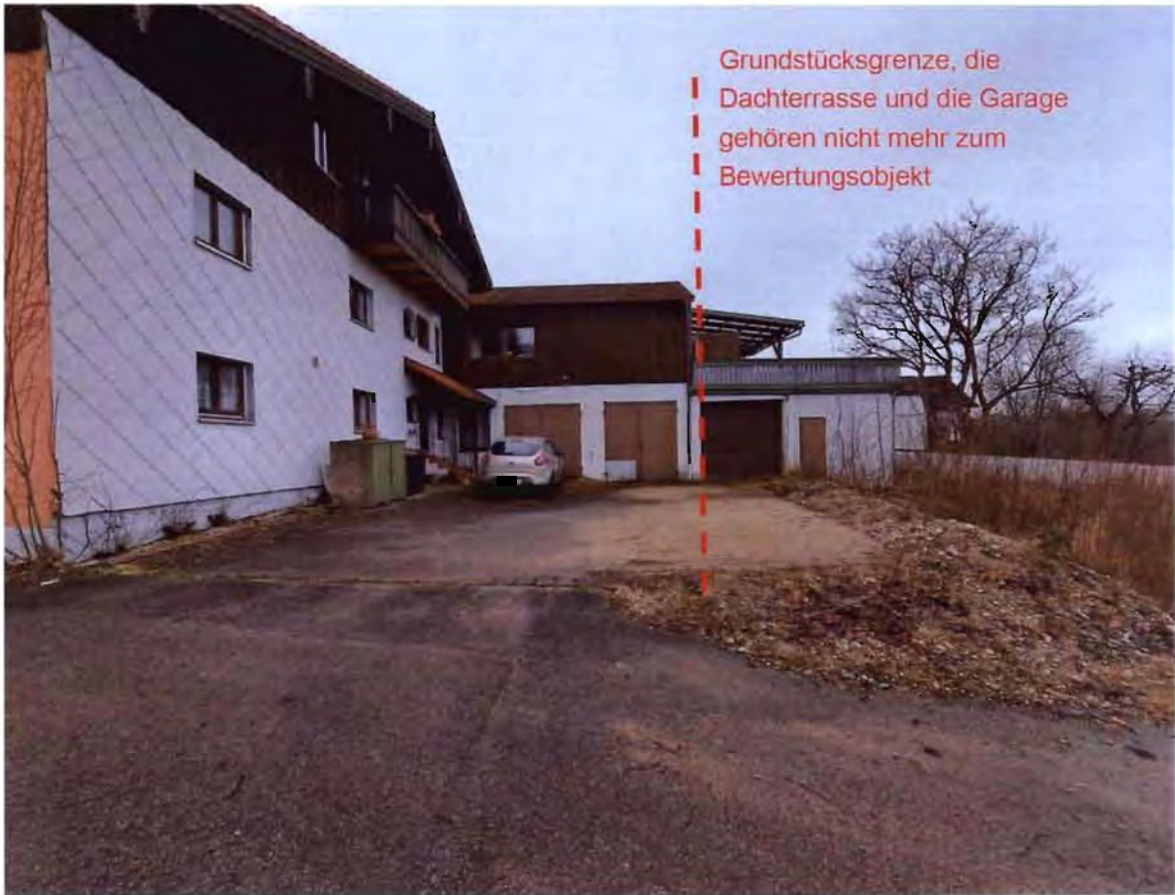
Grundstücksgrenze, die
Dachterrasse und die Garage
gehören nicht mehr zum
Bewertungsobjekt

7 Garagenanbau mit Wohnraum (Wohnung Nr. 2 OG)

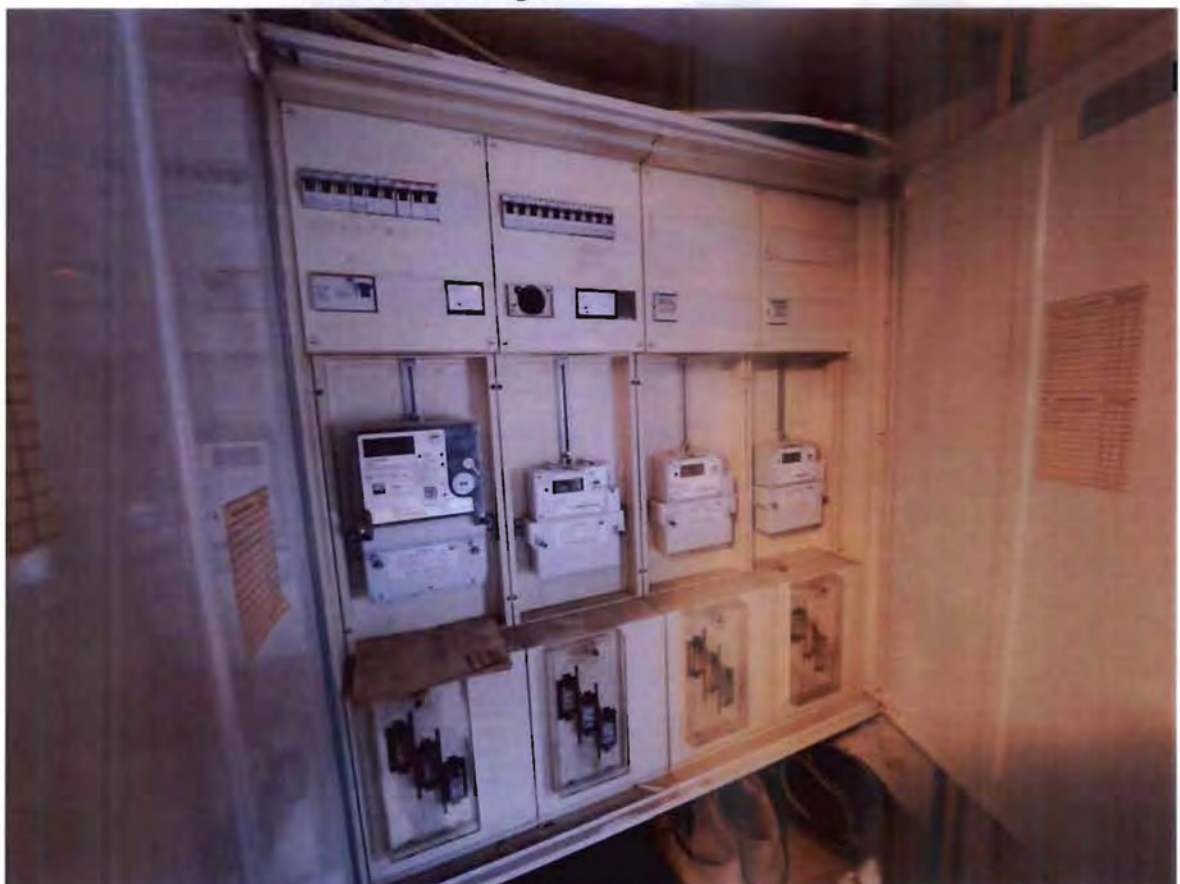
18 Hauptverteilung mit FI-Schutzschalter

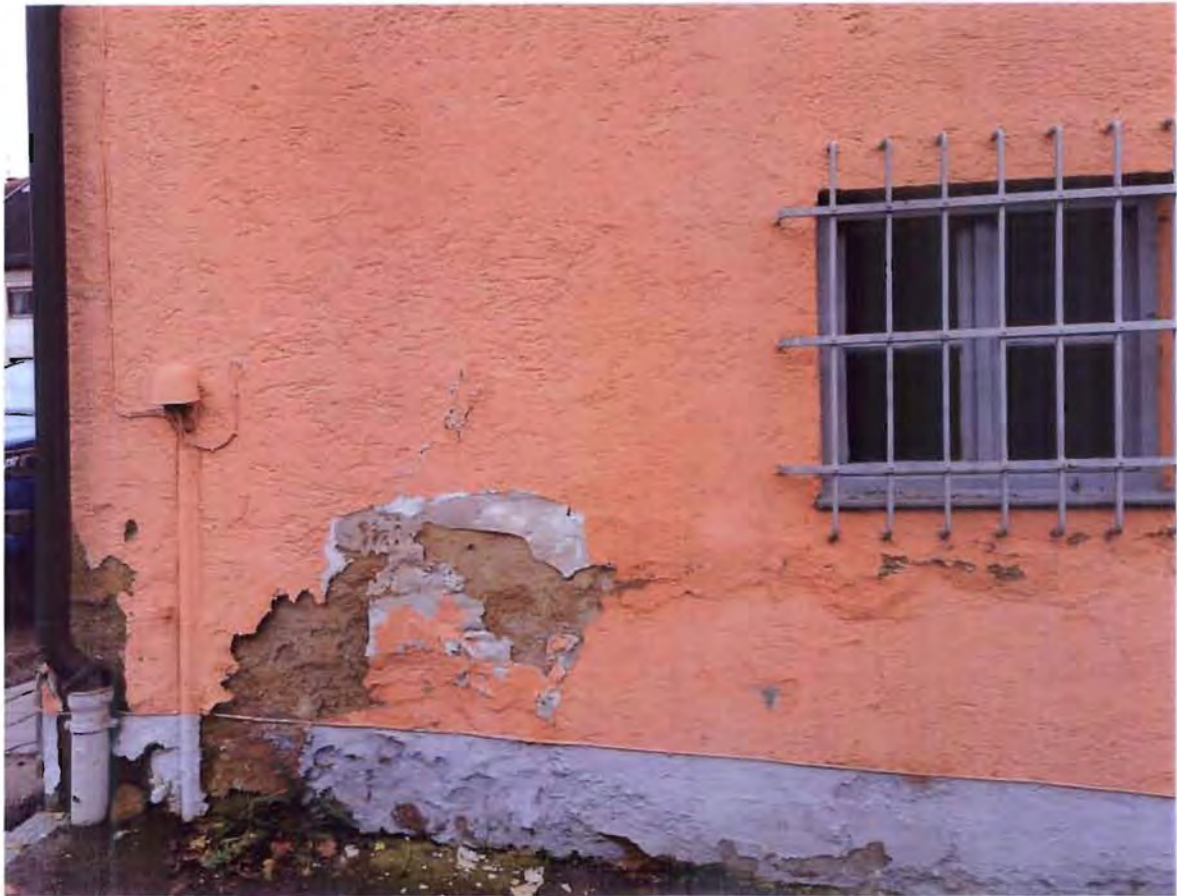
Ein auf offensichtlich eingedrungene Feuchtigkeit im Mauerwerk zurückzuführender Schaden an der nordöstlichen Gebäudeecke führte zu großflächigen Schäden am Fassadenputz und auch zu Putzschäden auf der Wandinnenseite. Teilweise liegen die Ziegel bereits frei. Die genaue Ursache für das Schadensbild wurde im Rahmen dieses Gutachtens nicht untersucht. Es wurden auch keine Feuchtigkeitsmessungen durchgeführt. Die Schadensbeurteilung erfolgte rein visuell.

33 großflächiger Schaden am Außenputz

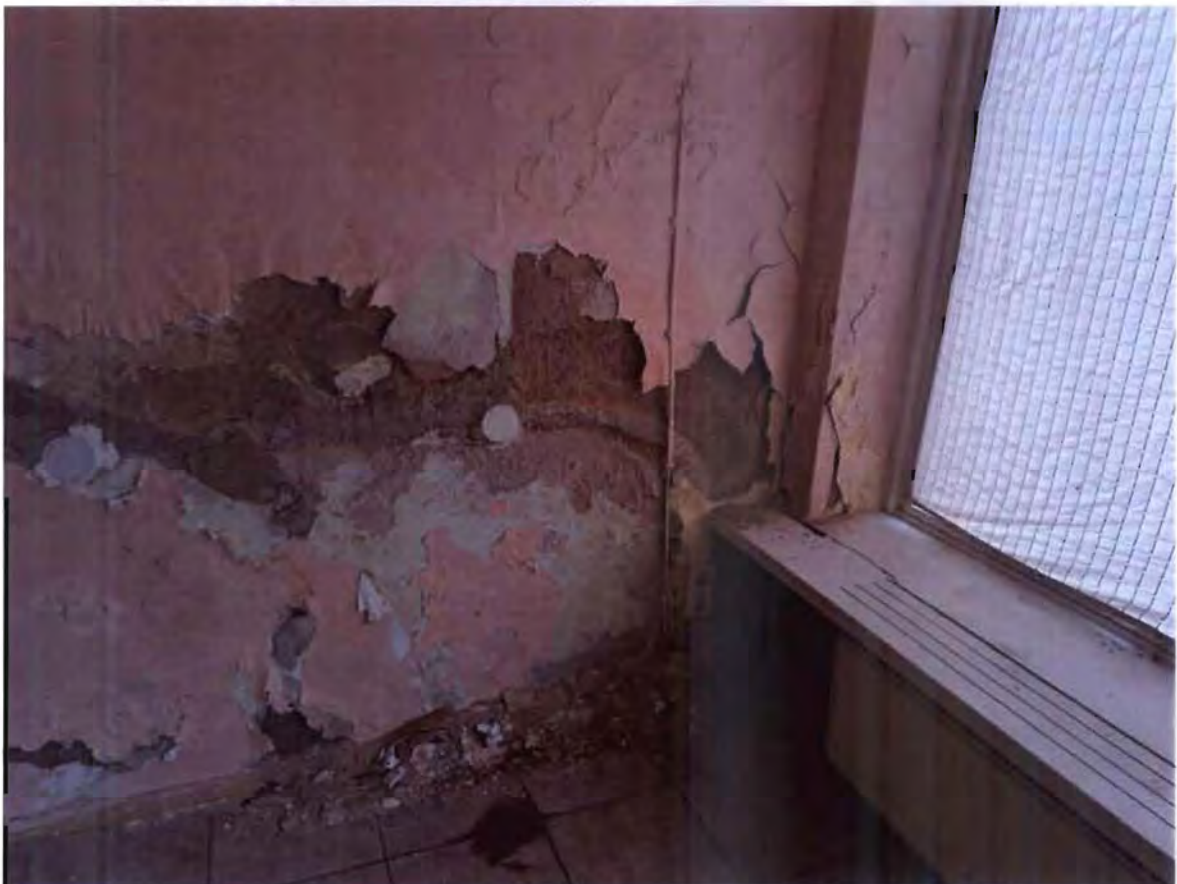
In diesem Bereich verläuft auch das Regenfallrohr. In diesem Eckbereich war im Obergeschoss verstärkte Rissbildung festzustellen.

34 Schadensbild an der selben Außenecke, Gewerbeeinheit Nr. 2

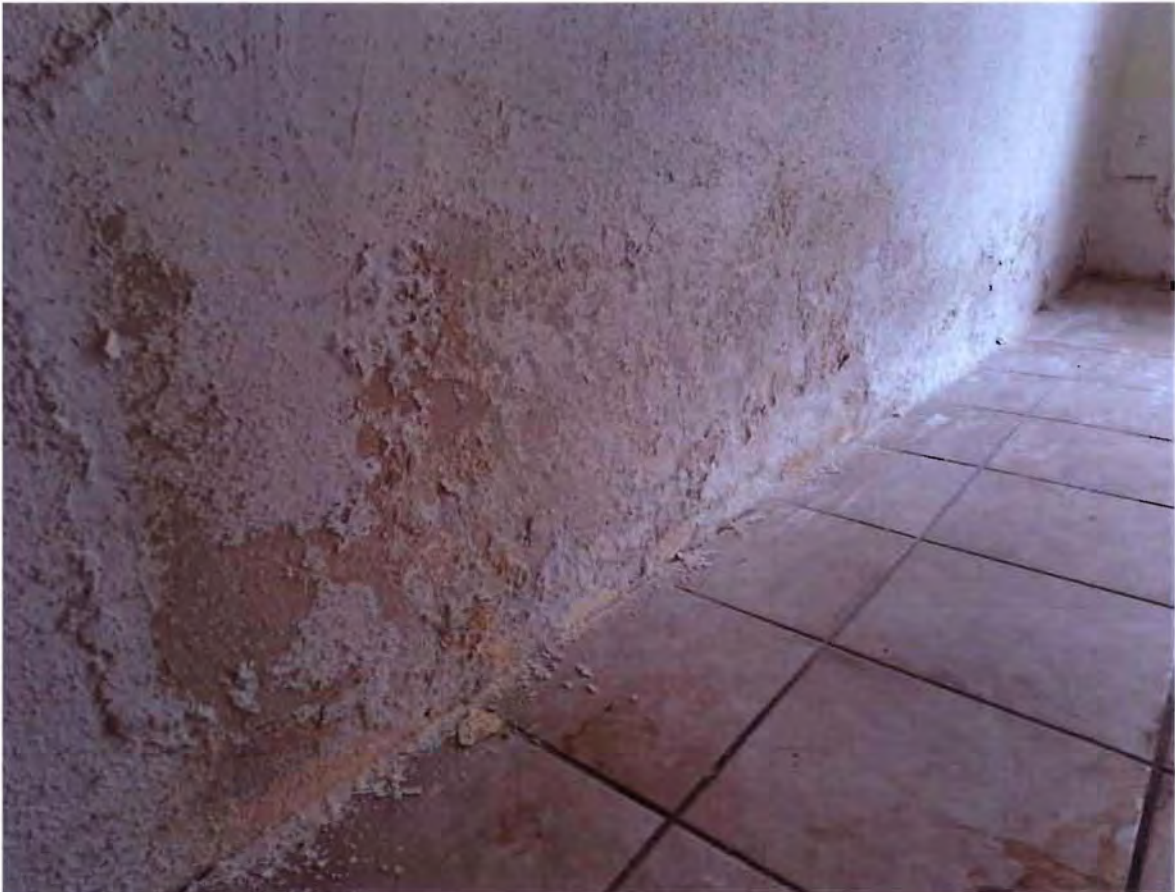
Im Sockelbereich in der Gewerbeeinheit Nr. 2 sind Ausblühungen und Putzabplatzungen festzustellen, die auf Feuchtetransport in der Wand hindeuten. Am Kamin haben sich bräunliche Flecken gebildet, die ein Hinweis auf Kaminversottung sein können.

35 Ausblühungen Innenwand, Gewerbeeinheit Nr. 2

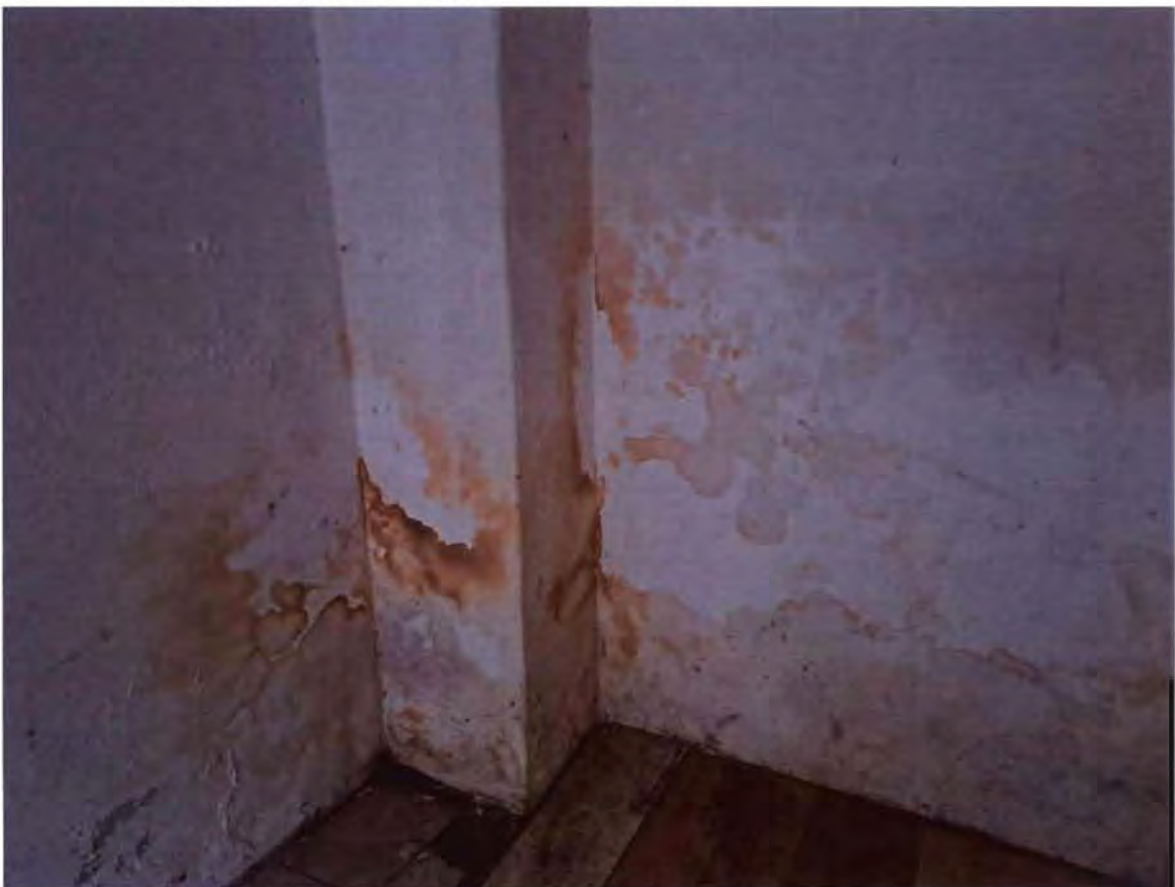
36 Fleckenbildung am Kamin, Hinweis auf mögliche Kaminversottung

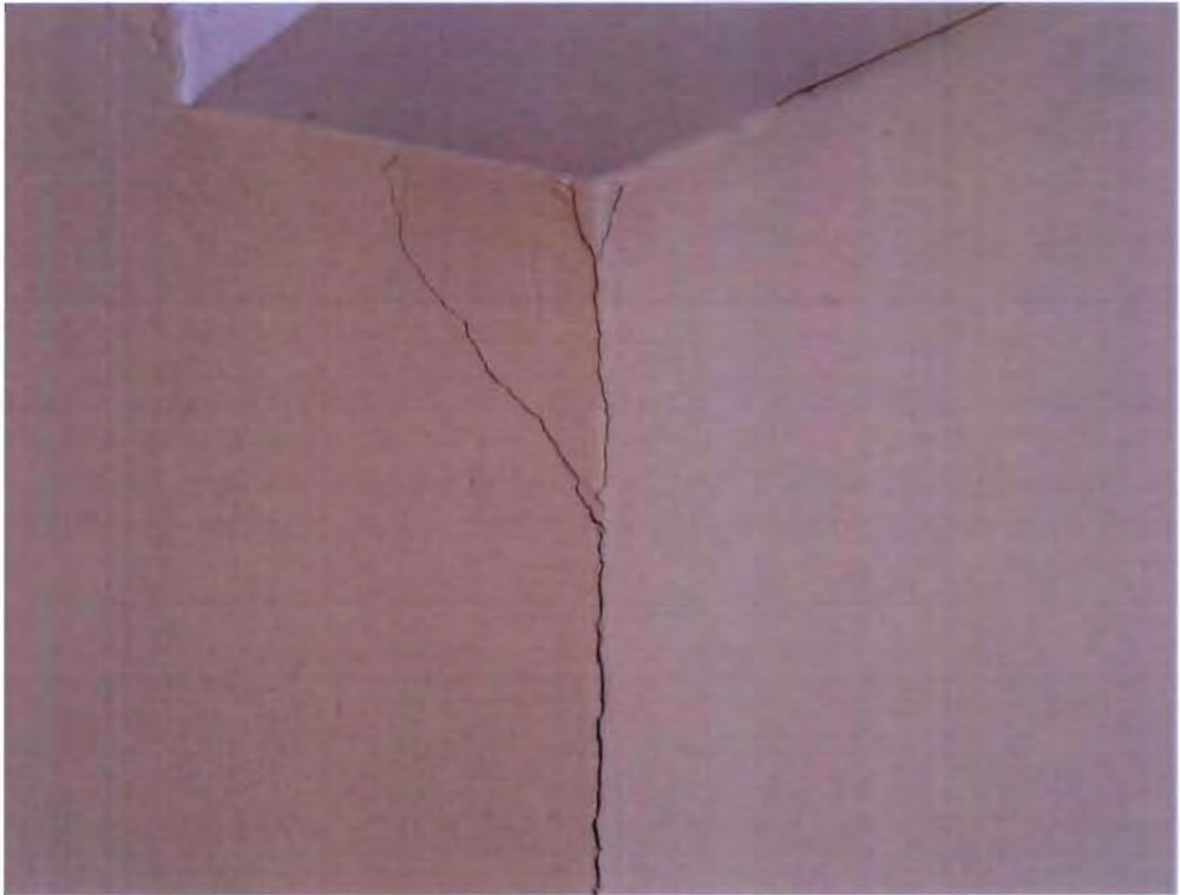
37 Rissbildung an der Raumecke Schlafzimmer, Wohnung Nr. 1 OG

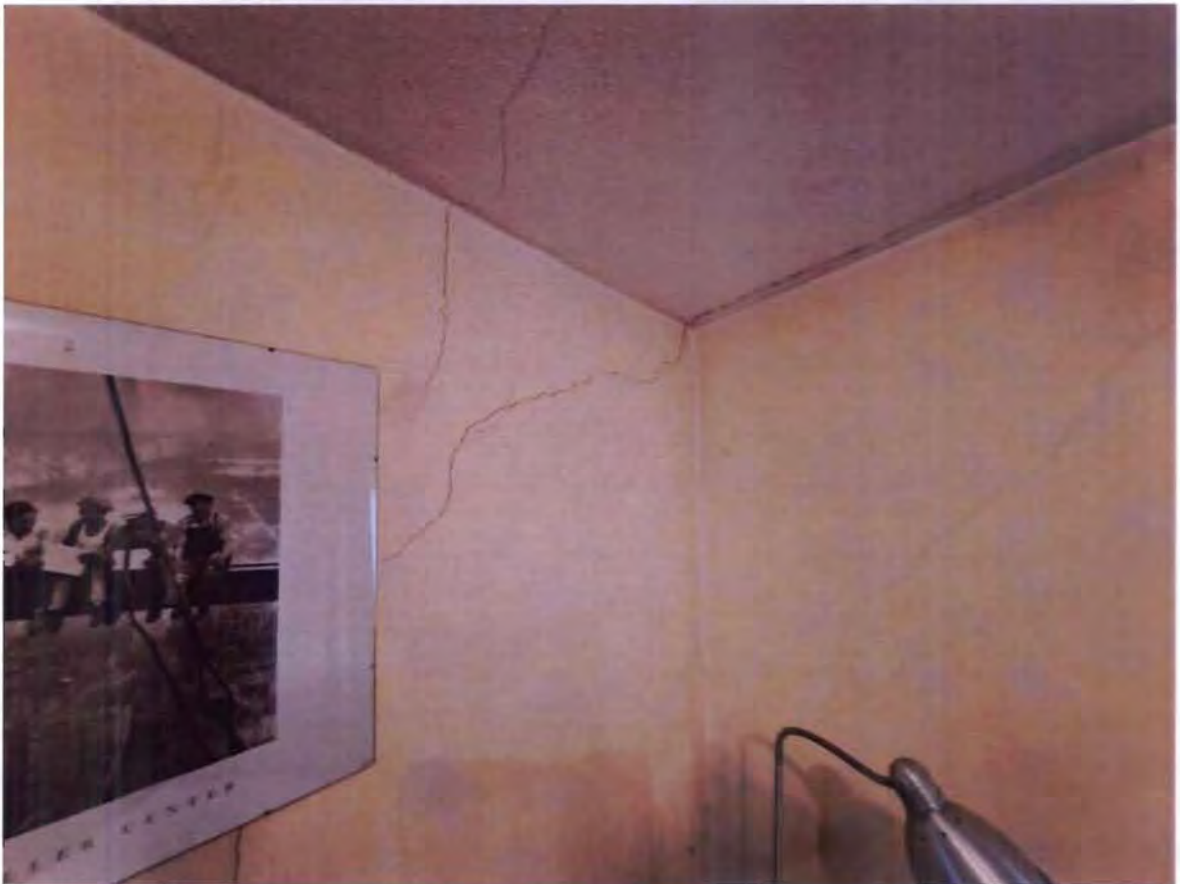
38 Rissbildung an der Raumecke Wohnzimmer, Wohnung Nr. 1 OG
