GUTACHTEN

über den Verkehrswert der Eigentumswohnung Nr. 7 laut Aufteilungsplan im Anwesen 84130 Dingolfing, Arberstraße 15

Auftraggeber: Amtsgericht Landshut - Vollstreckungsgericht - Az: 3 K 37/24

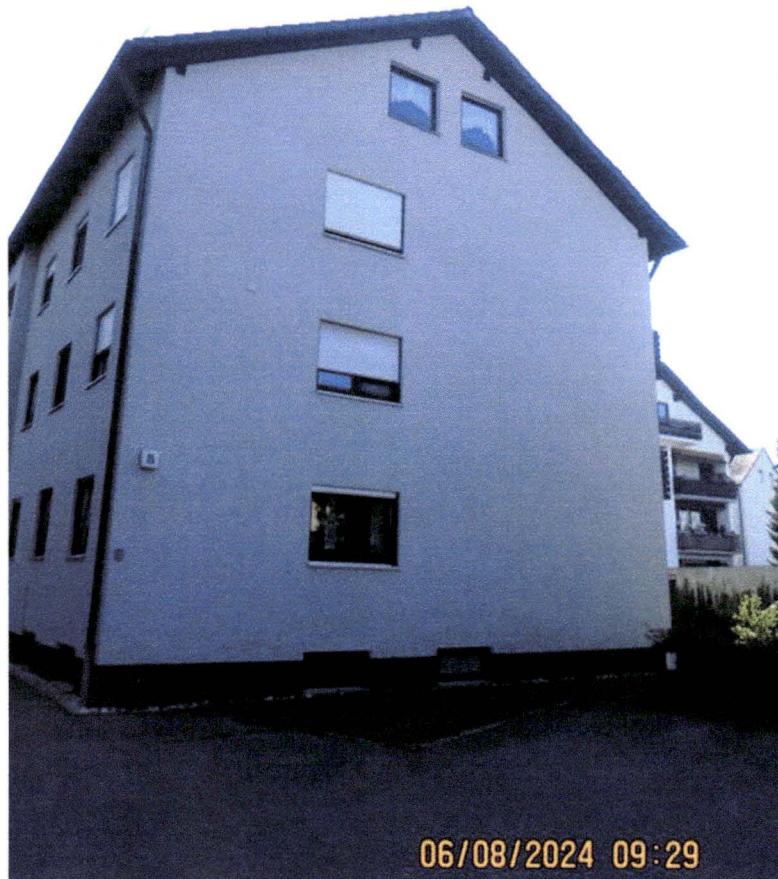
Foto 1: Westansicht

Mauerwerk und Fundierung: Das Gebäude ist augenscheinlich in ortsüblicher Massivbauweise errichtet, vermutlich aus Ziegelmauerwerk.
Fassade mit Rauputz und Anstrich

Dach: Satteldachstuhl mit Ziegeldeckung, Regenrinnen und Fallleitungen aus Eisenblech mit Anstrich

Fenster:	Soweit erkennbar, Holzfenster mit Isolierverglasung, Alu-Fensterblechen und Kunststoffrolllos
Türen:	Hauseingangstüre in Kunststoffkonstruktion, augenscheinlich erneuert, Wohnungstüren furniert, mit Futter und Verkleidung.

Die Wohnanlage ist in einem gepflegten Zustand. Turnusmäßig erforderliche Renovierungsarbeiten wurden augenscheinlich durchgeführt, unter Anderem auch Fassadenanstrich augenscheinlich erneuert.

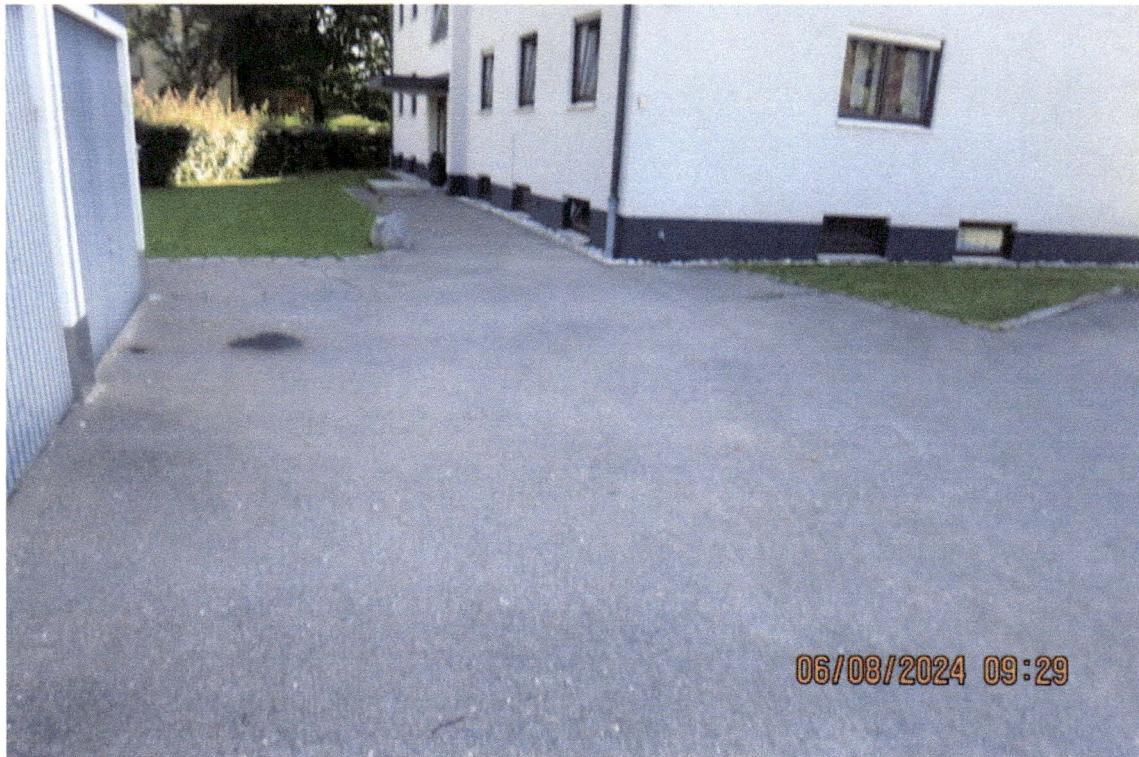
Foto 3: Garagenvorplatz / Hauszugang

Befestigungen:	Garagenvorplatz, Hof und Hauszugang asphaltiert
Aufwuchs:	Gepflegte Gartenanlage mit Rasen und Strauchwerk

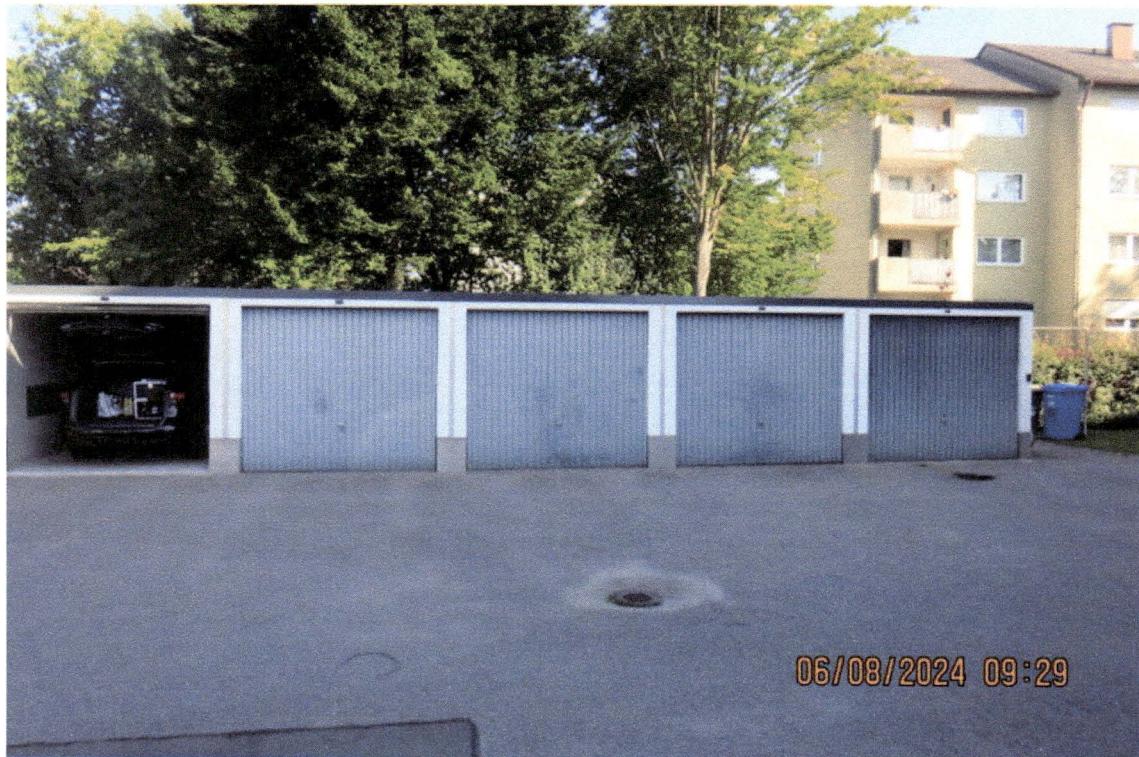
Foto 4: Garagen

Die vorhandene Bebauung besteht aus einem voll unterkellerten, dreigeschossigen Mehrfamilienhaus mit ausgebautem Dachgeschoss sowie einer kleinen Garagenanlage an der Nordgrenze. Die Geschossflächenzahl des Bestandes als Maß der baulichen Nutzung errechnet sich laut Anlage zu 0,68.

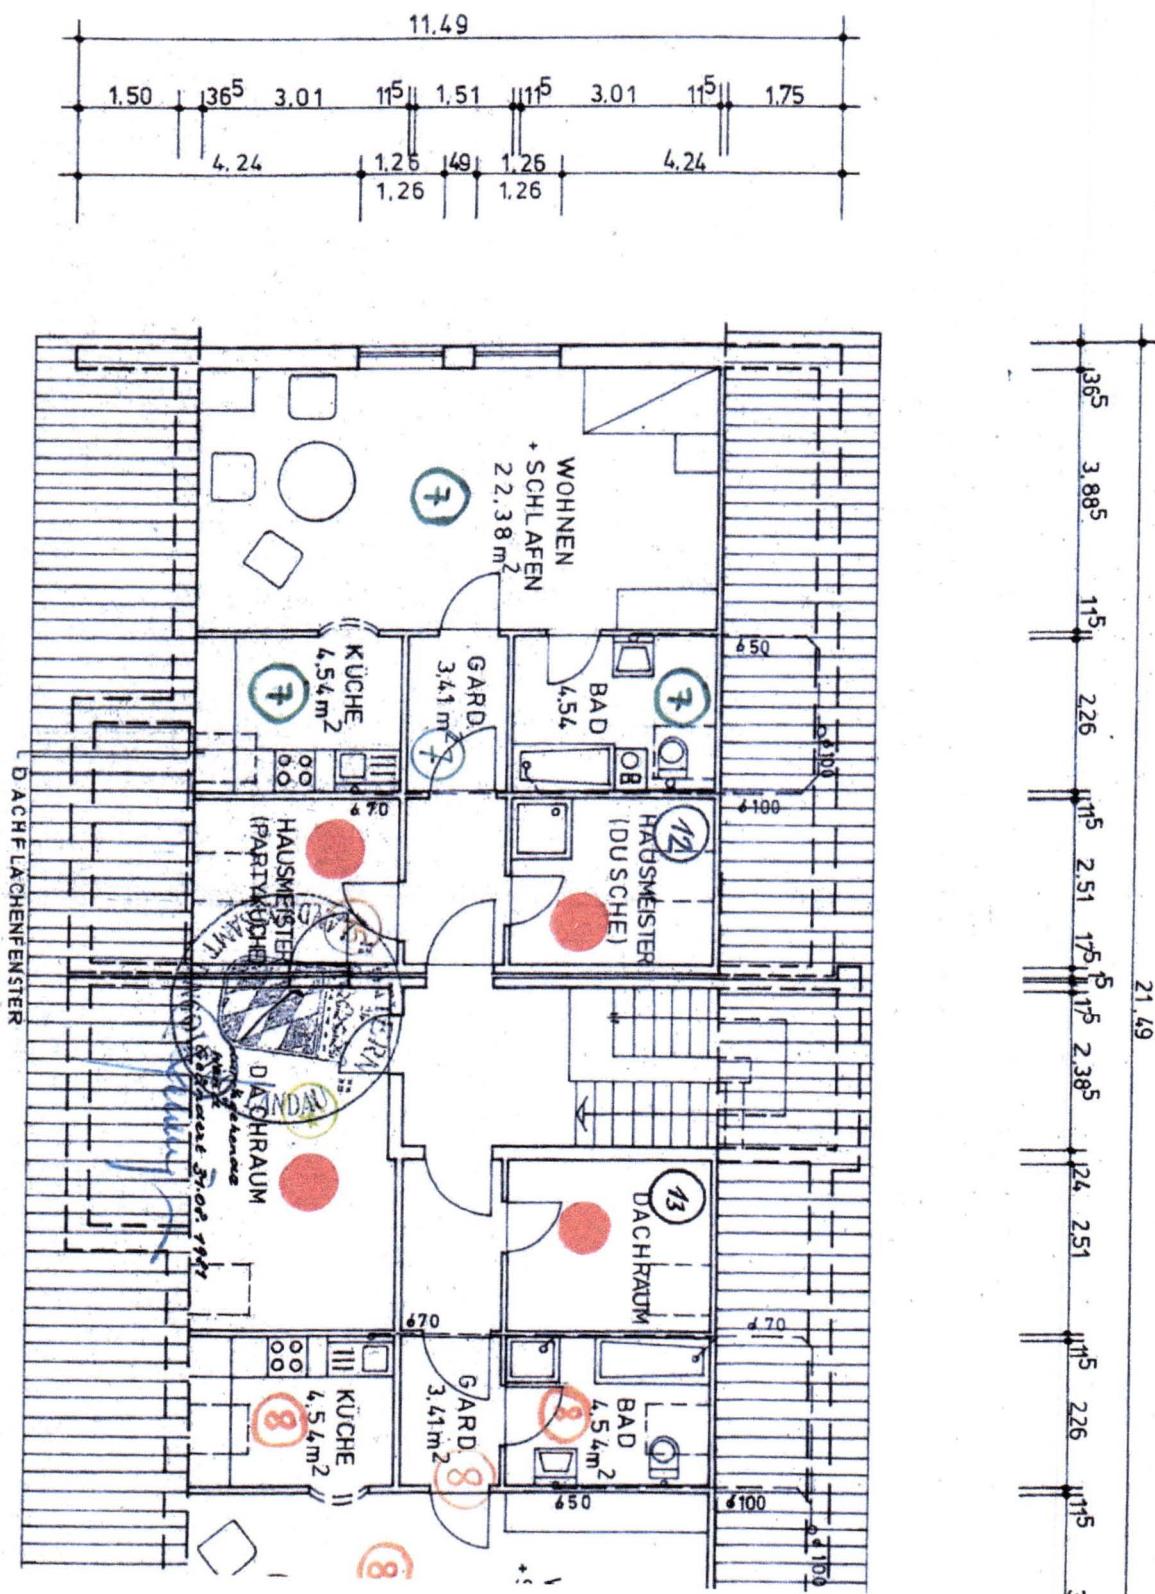
Anlage 6
Geschossgrundriss

Bezüglich des Grundrisszuschnitts siehe beiliegende Ablichtung, entnommen aus dem Grundakt im Grundbuchamt Landau.

Wohnen		22,38 m ²
Bad		4,54 m ²
Gard.		3,41 m ²
Küche		4,54 m ²
		EG
		34,87 m ²
	% 3 % Putz	% 1,05 m ²
		33,82 m ²
	rd.	34 m ²
