## Verkehrswertgutachten

über das Grundstück [REDACTED],  
in 89335 Ichenhausen,  
Kaiserstraße 2,  
Flst. Nr. 270/12

### Bilddokumentation zum Gutachten Ichenhausen, Kaiserstraße 2:

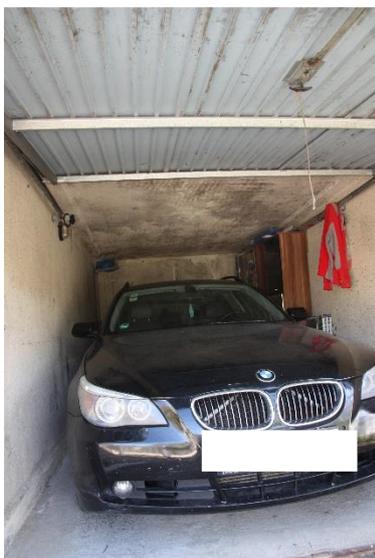
Garage

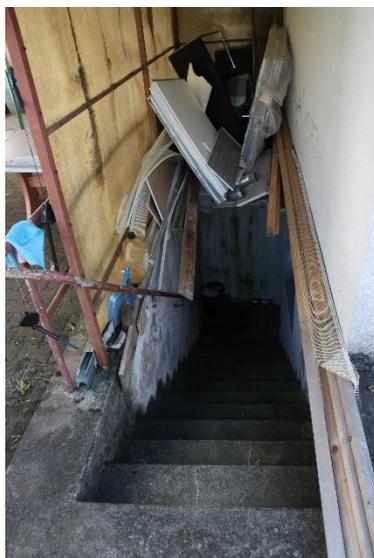
Treppe der Garage

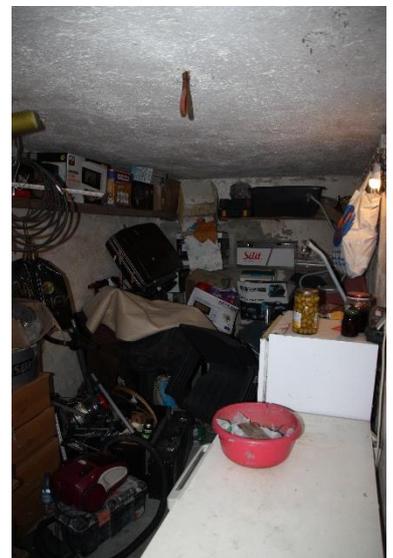
- An der Fassade zeigen sich Risse.
- Die Garage hat ein vermutlich undichtes Flachdach und Schimmelpilzbefall an der Decke.
- An der Stützwand der Treppe ins KG zeigen sich Feuchteschäden und Vermoosungsspuren.
- Der Keller unter der Garage ist feucht, der Putz fällt ab.

Keller der Garage

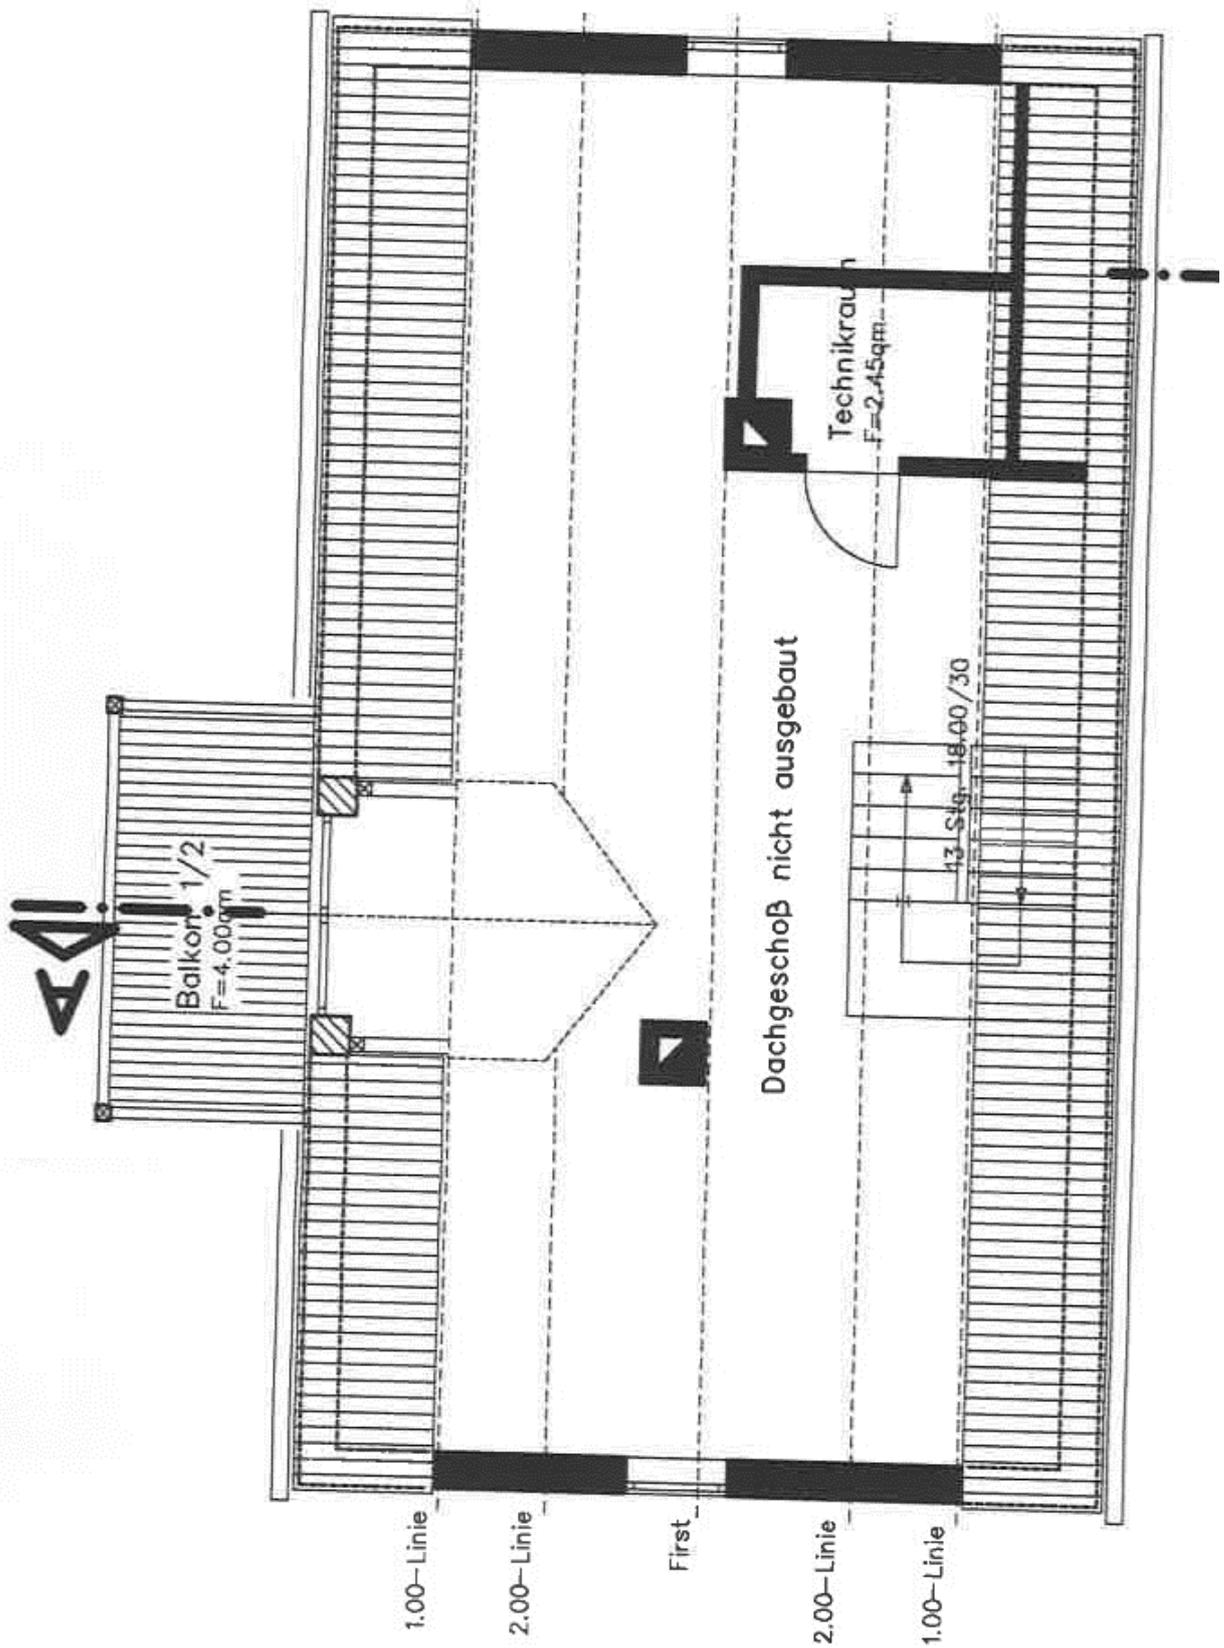
Grundriss Dachgeschoss im nicht ausgebauten Zustand (nicht maßstäblich):

Entgegen den Planunterlagen (siehe Anlage 6) ist das Dachgeschoss mit Küche, Bad, Wohn- und Essbereich, Schlafzimmer sowie einem Balkon ausgebaut. Es ist über die Wohnung im Obergeschoss erschlossen. Die Genehmigungsfähigkeit wird unterstellt.
