GUTACHTEN

über den Verkehrswert des Grundbesitzes mit baulichen Anlagen in
84160 Frontenhausen, Eggergasse 33

Auftraggeber: Amtsgericht Landshut - Vollstreckungsgericht - Az: **3 K 45/24**

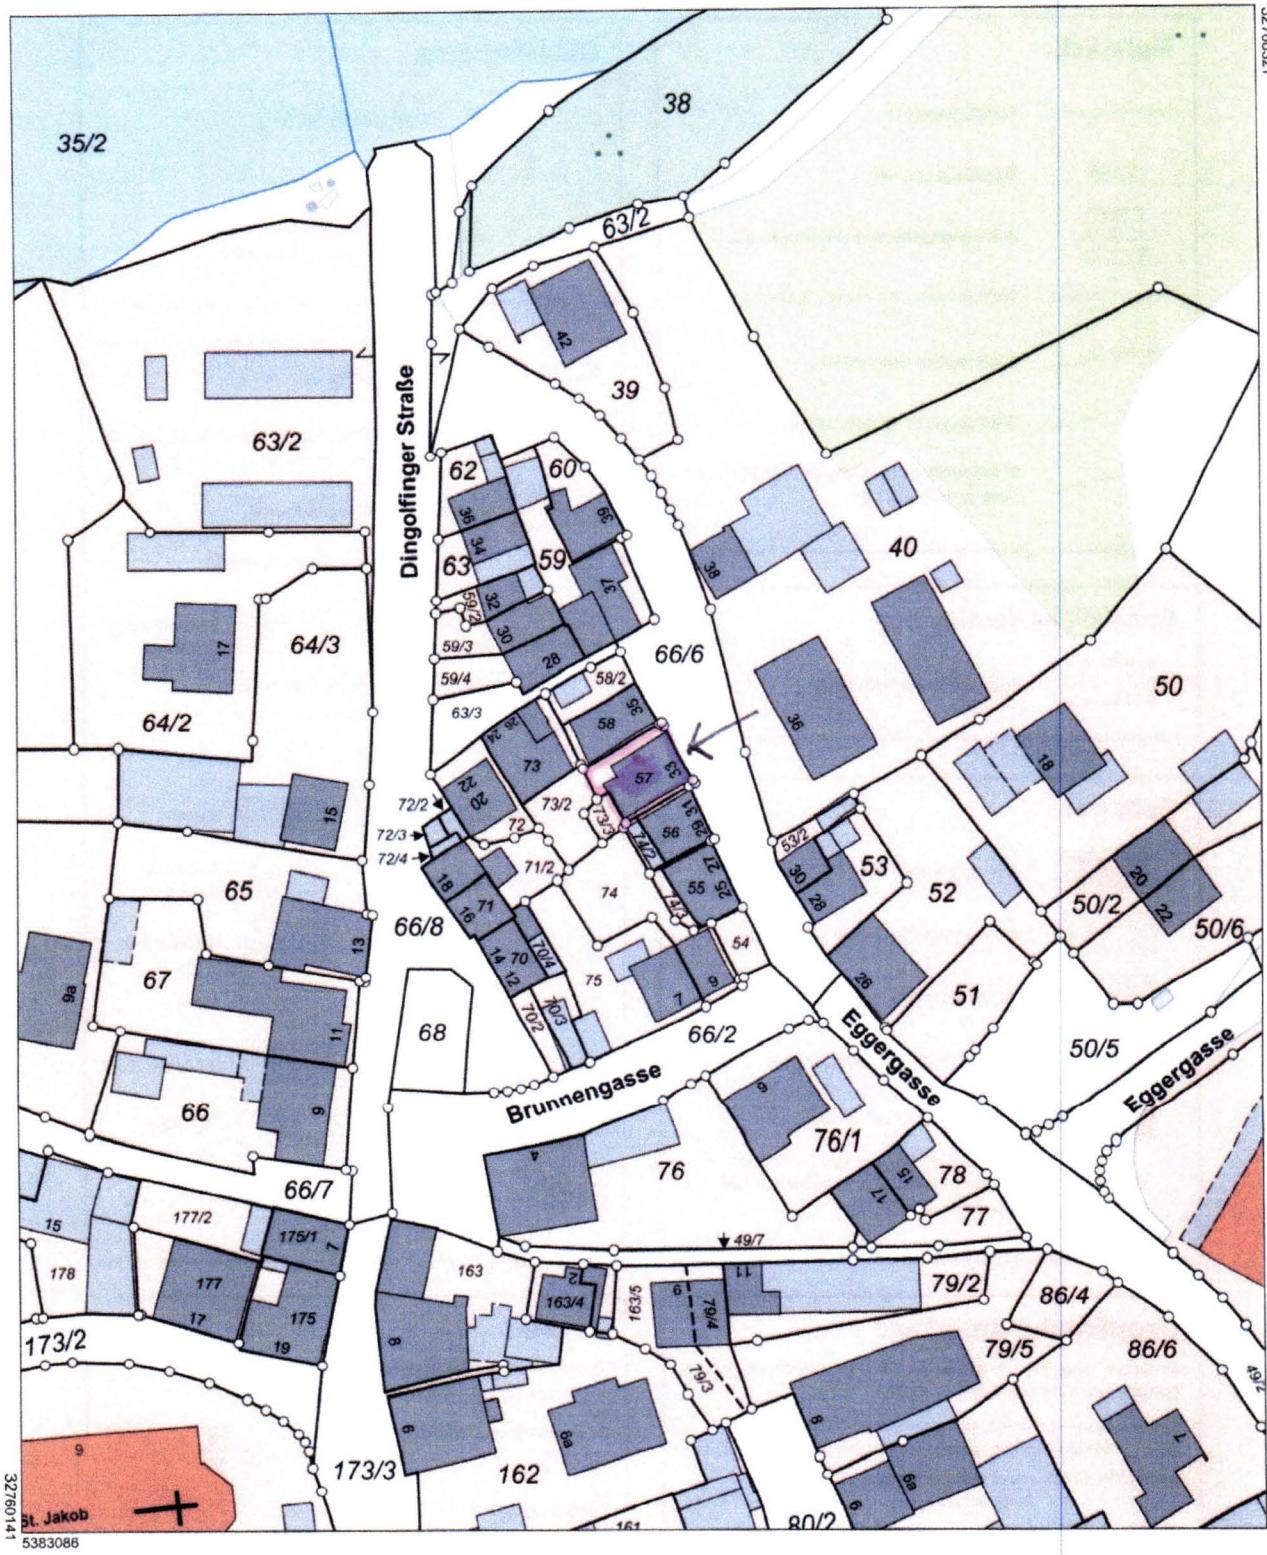
Anlage 5
Lageplan

Bezüglich Grundstückszuschnitt und Bebauung siehe beiliegende Ablichtung des amtlichen Lageplans, Maßstab 1 : 1.000.

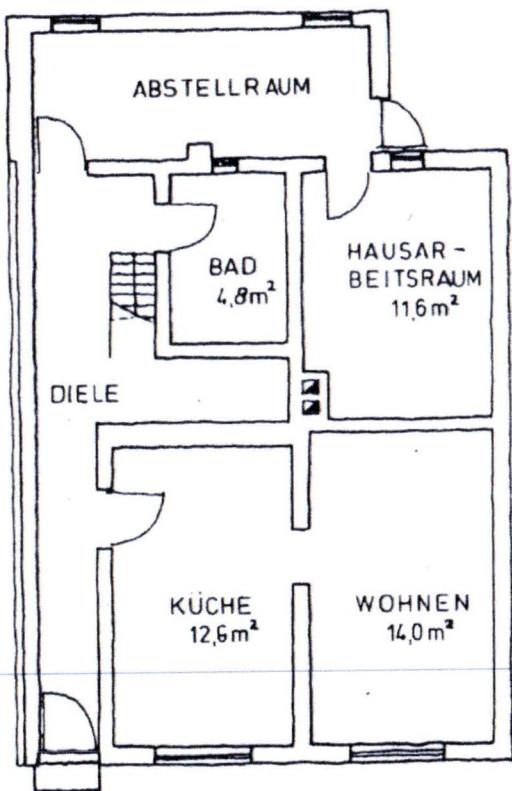
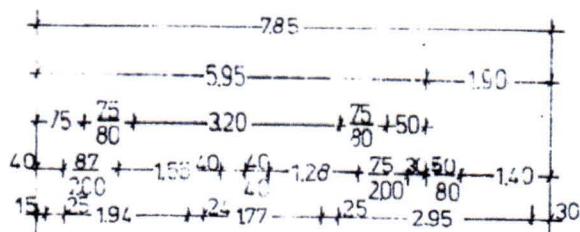
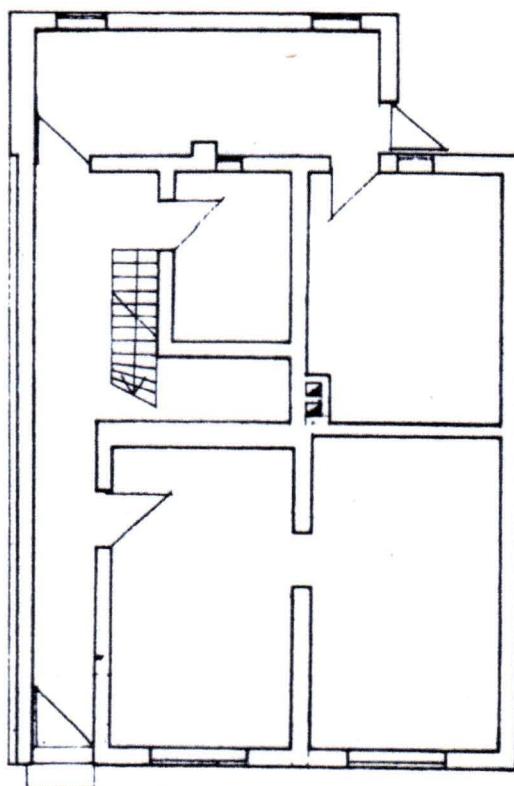
ERDGESCHOSS

NEUER ANBAU ZIEGEL STAHL-BETONDECKE UNTERZUG

ZIEGELMAUER INNEN U. AUSSEN VERPUTZT

BLOCKWAND AUSSEN VERPUTZT
INNEN Z.T. HOLZVERTÄFELUNG, PUTZ

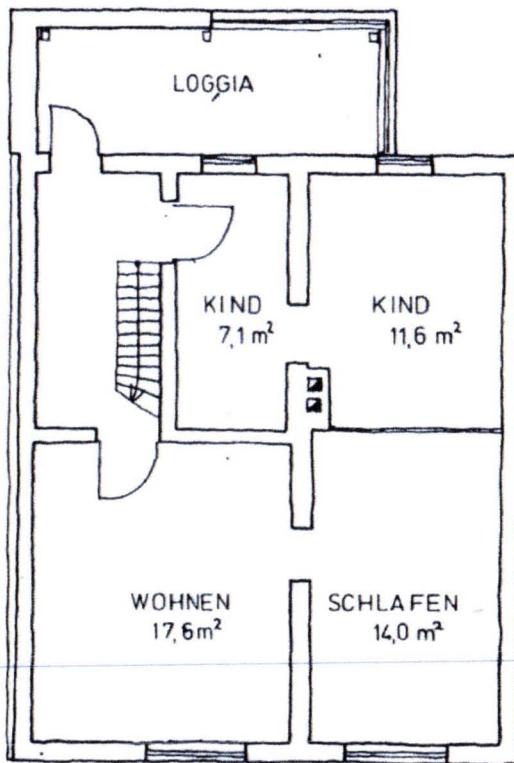
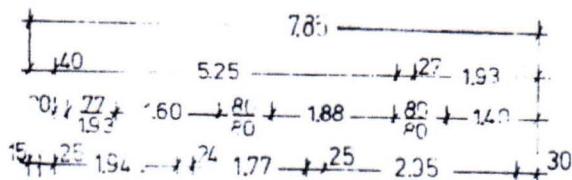
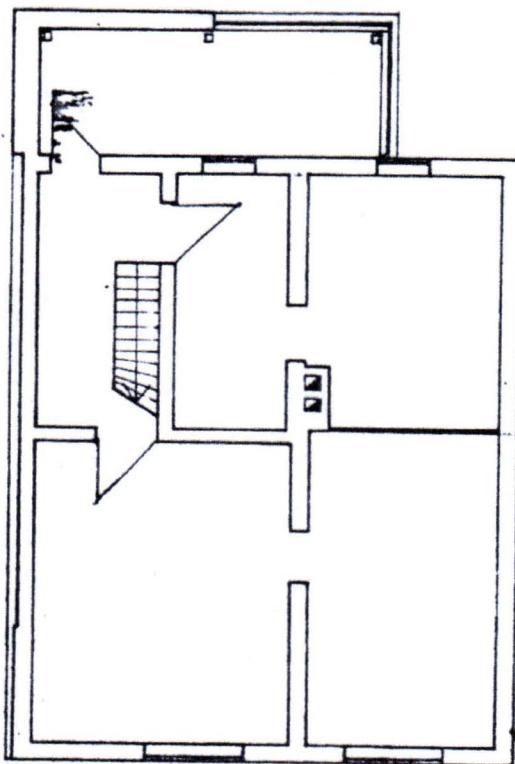
OBERGESCHOSS

BLOCKWAND INNEN Z.T. AUSSEN VERPUTZT

BLOCKWAND AUSSEN VERPUTZT
INNEN HOLZVERTAFLUNG

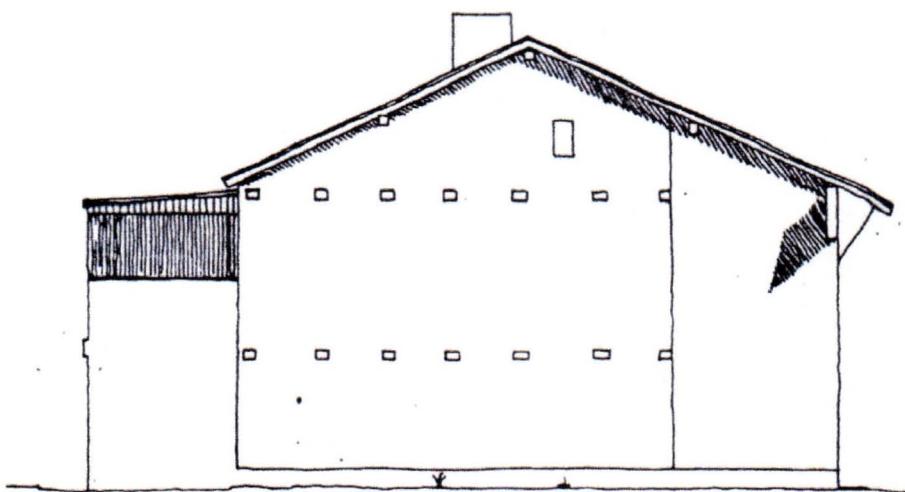
ANSICHT SÜD

Mauerwerk und Fundierung: Fundamente vermutlich gemauert, Umfassungswände zum Teil vermutlich aus Vollziegelmauerwerk, Südfront noch in ursprünglicher Holzblockbauweise.
