GUTACHTEN

über den Verkehrswert (*Marktwert*) des bebauten Grundstücks mit der Fl.Nr. 332/13 in
85459 Berglarn, Am Altwasser 27

Auftraggeber: Amtsgericht Landshut
Abteilung für Zwangsversteigerungssachen
Az.: 3 K 48/23

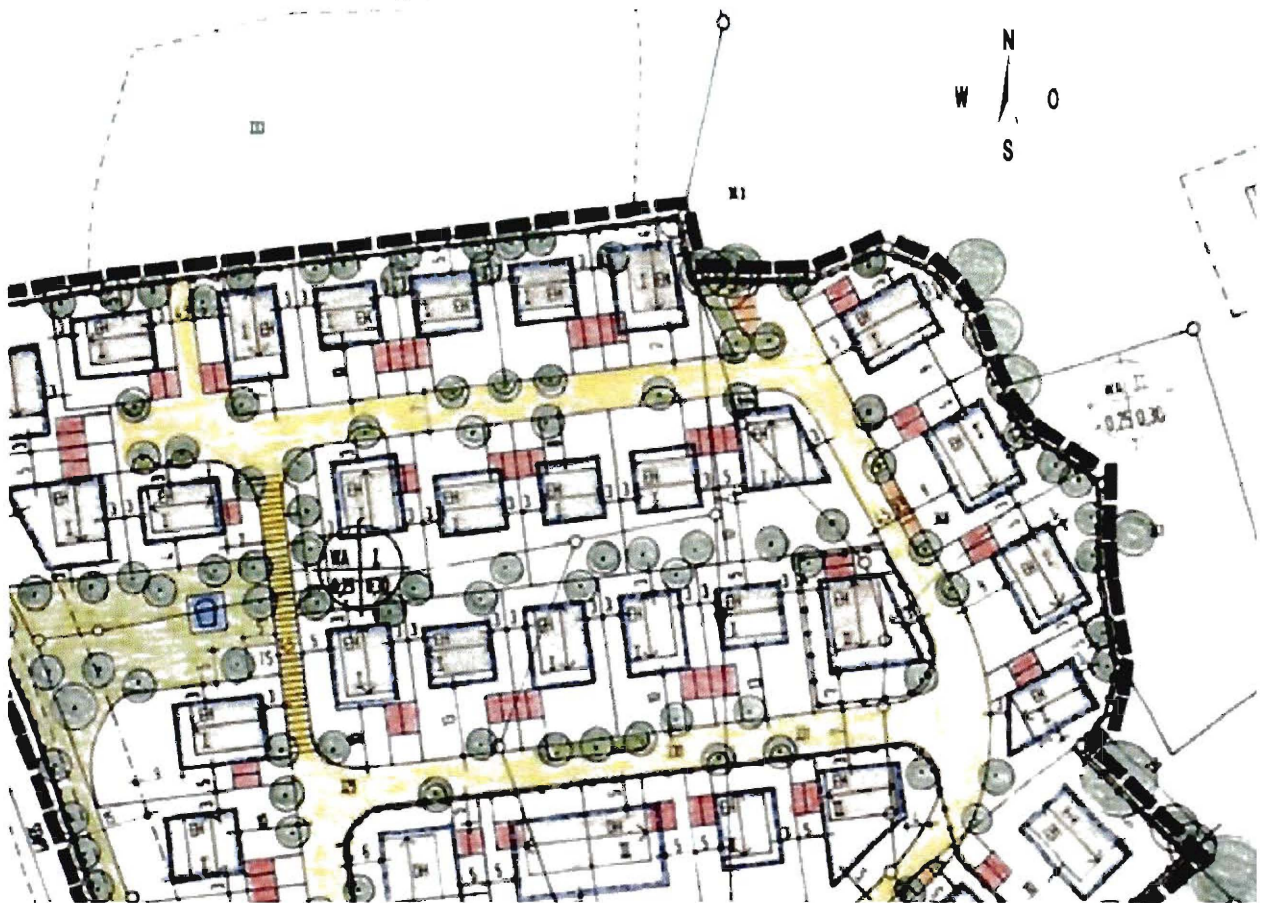
Ausschnitt aus dem Bebauungsplan:

Der jeweilige Bauraum auf den Grundstücken ist durch Baugrenzen (blaue Linien) eingegrenzt, Garagenflächen sind „rot“ gekennzeichnet. Es ist eine höchstzulässige Grundflächenzahl von 0,25 und eine höchstzulässige Geschossflächenzahl von 0,35 festgesetzt.

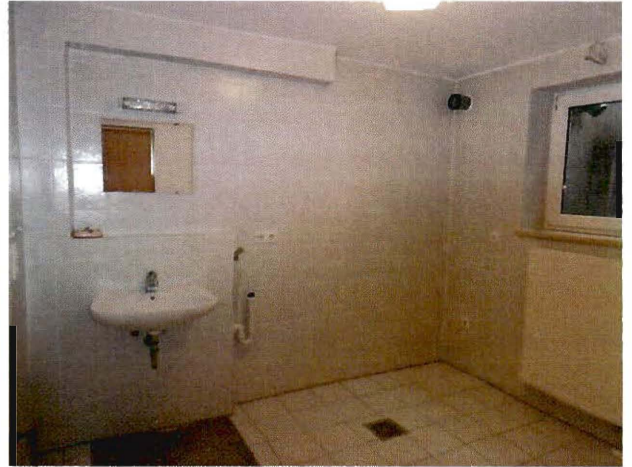
Im Kellergeschoss (lichte Raumhöhe ca. 2,44 m) ist die Heizungsanlage und der Zählerkasten für die Elektroinstallation, siehe Raum mit der Bezeichnung „Anschlüsse“, untergebracht. Lt. vorliegendem Energieausweis vom 13.06.2022 ist die Heizungsanlage aus dem Jahr 1995 und wurde zwischenzeitlich offensichtlich nicht erneuert. Die Elektroinstallation ist, lt. Angabe, auf 25 Ampere ausgelegt. Der Öltank der Ölzentralheizungsanlage befindet sich im Vorgarten. Die Kellerräume sind mit Flachheizkörpern beheizbar. Die Räume sind über unterschiedlich große Kellerfenster in Lichtschächten mit Gitterrosten belichtet und belüftbar. Ein Waschaum befindet sich im Südosten. Hier ist eine kleine Hebeanlage eingebaut.

Waschraum mit Waschbecken und Hebeanlage

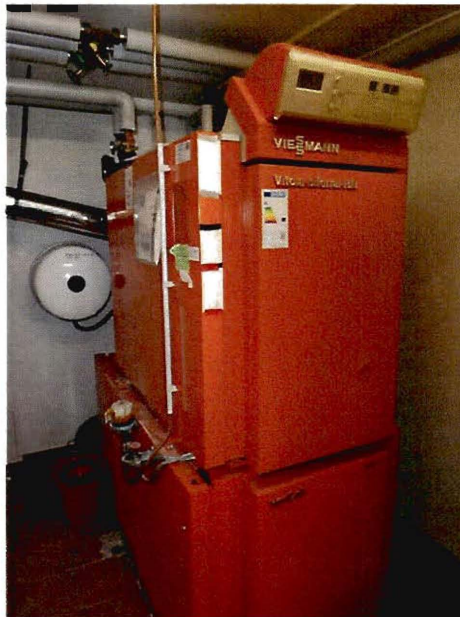
Viessmann, Ölzentralheizungsanlage

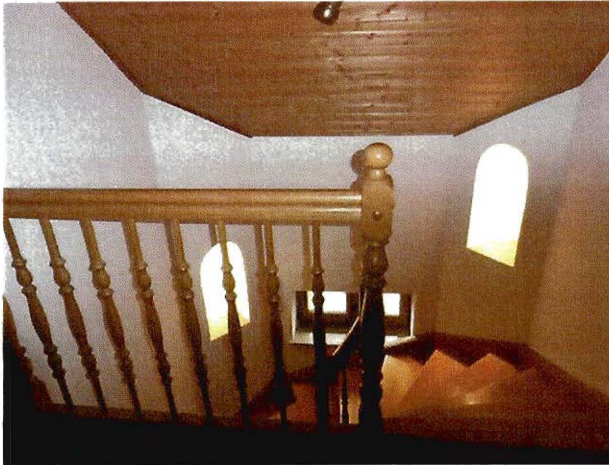
Die Decken und Dachschrägen sind mit Holz verkleidet. Die Räume haben eine maximale Raumhöhe von rd. 2,35 m, zusätzlich Dachschrägen. Die Durchgangshöhe im Treppenbereich ist zum Teil geringer als 2,00 m.

Treppe zum Dachgeschoss

Auf die fehlenden Wand- und Bodenfliesen im *Wellnessraum* wurde bereits hingewiesen. Der bauliche Mangel, dass die Durchgangshöhe in Teilbereichen bei der Treppe zum Dachgeschoss unter 2,00 m beträgt, wurde erwähnt.

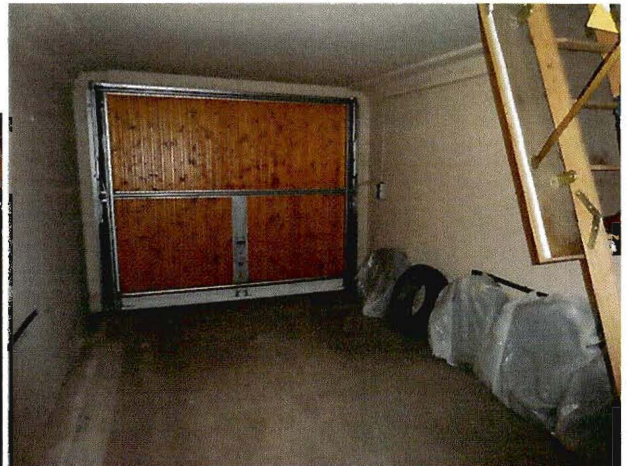
Die Garage ist eine Betonfertigteilgarage mit holzbeplanktem Kipptor. Es sind Elektroschalter und Steckdosen vorhanden. Durch eine rückwärtige Türe ist eine direkte Verbindung von der Garage zum Freisitz bzw. Garten gegeben. Über eine Luke mit Holzeinschubleiter ist der Garagenspeicher erreichbar.

Garage

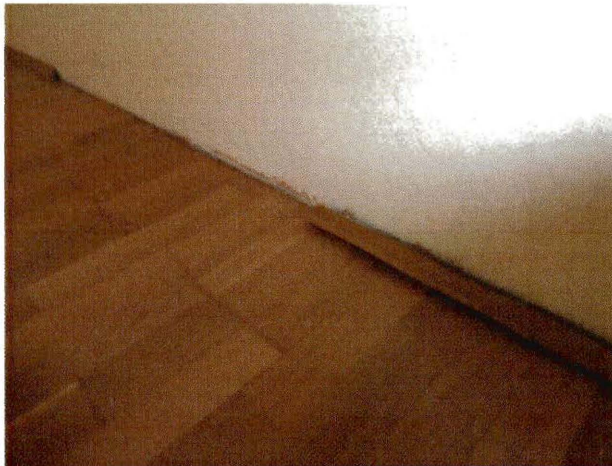
Beim Ortstermin ist aufgefallen, dass einige Holzsockelleisten fehlen bzw. locker sind, dass einige Parkettbeläge altersentsprechende Abnutzungserscheinungen und Gebrauchsspuren aufweisen. Einige Mängel und Schäden werden hier beispielhaft, ohne Anspruch auf Vollständigkeit, dargestellt.

fehlende Sockelleisten

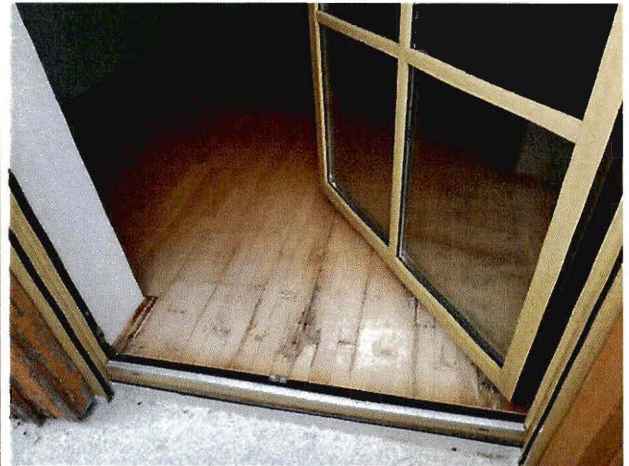
Gebrauchsspuren bei Bodenbelägen

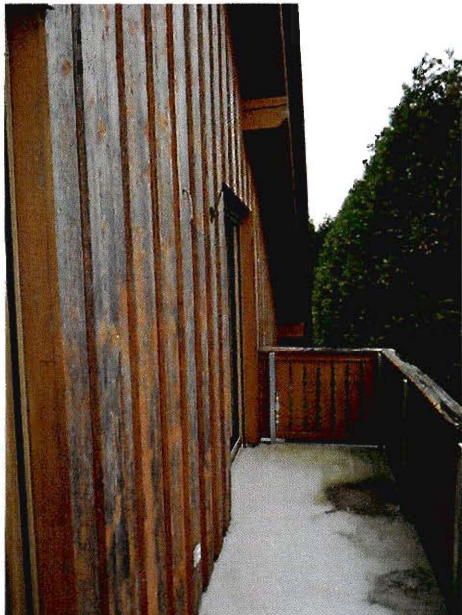
Das Holzgeländer am Balkon, wie auch die Holzverkleidung an der westlichen Giebelseite sind renovierungsbedürftig.

Westfassade

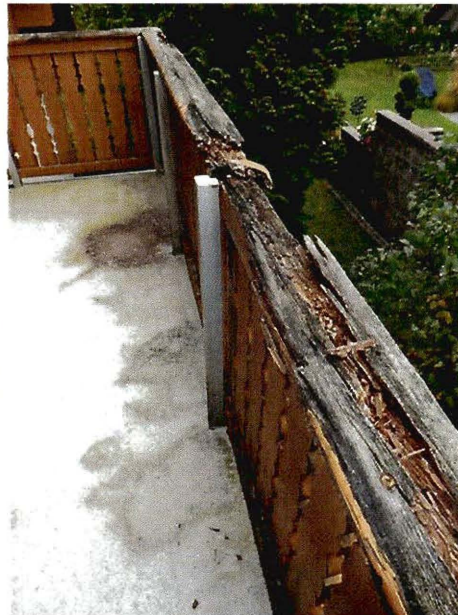
Balkongeländer
