GUTACHTEN

über den Verkehrswert (*Marktwert*) des
156,25 /1.000 Miteigentumsanteils an u.g. Grundstück (Wohnung Nr. 6 mit Kellerraum Nr. 5) in
85375 Neufahrn bei Freising, Echinger Straße 10 (Fl.Nr. 30)

Verkehrswert (Marktwert): **352.500 €**
Wertermittlungs- und Qualitätsstichtag: **15.11.2023**

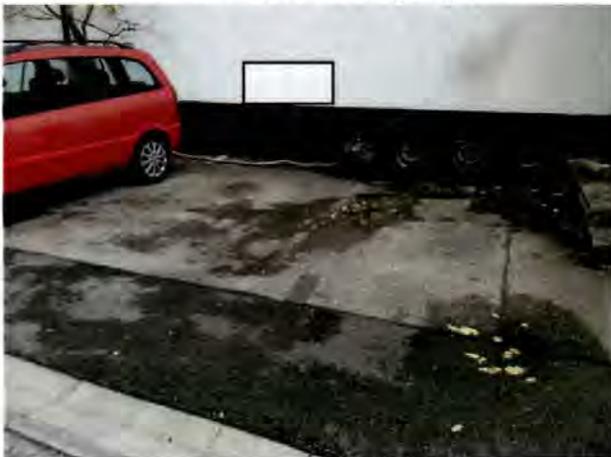
Beim Ortstermin wurde mitgeteilt, dass auf der Eingangsseite, im Norden „vor dem Haus“ ein Stellplatz genutzt werden kann. Eine rechtliche Grundlage bzw. schriftliche Vereinbarung zu dieser Stellplatznutzung liegt der Unterzeichnerin nicht vor. In der Teilungserklärung gibt es keine Regelung zu Stellplätzen.

Stellplatz neben dem Hauseingang (mit Namensschild)

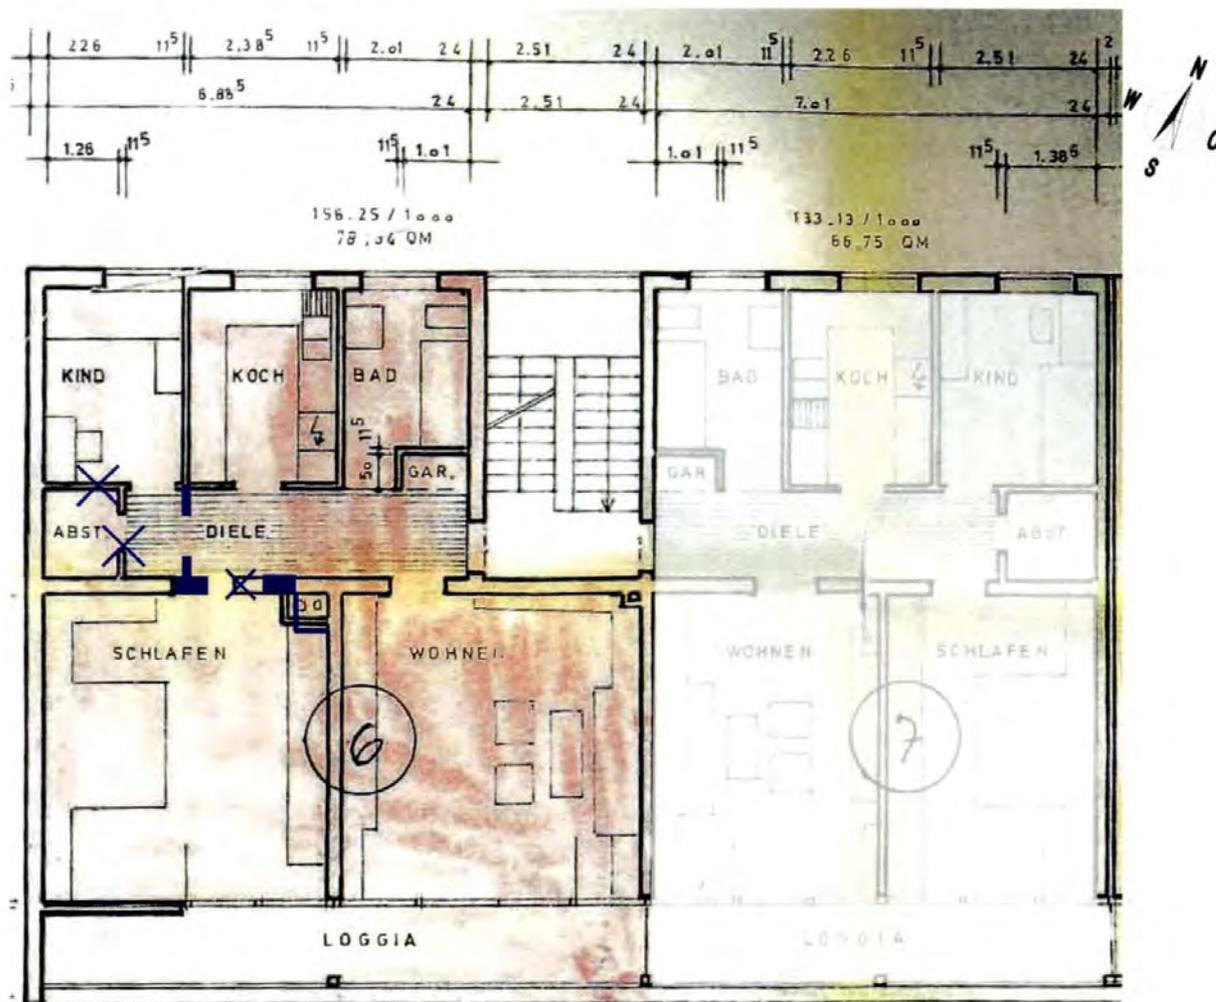
Grundriss 2. Obergeschoss

Die Wohnung Nr. 6 befindet sich im Westen des Treppenhauses. Planabweichende Ausführungen sind blau skizziert.

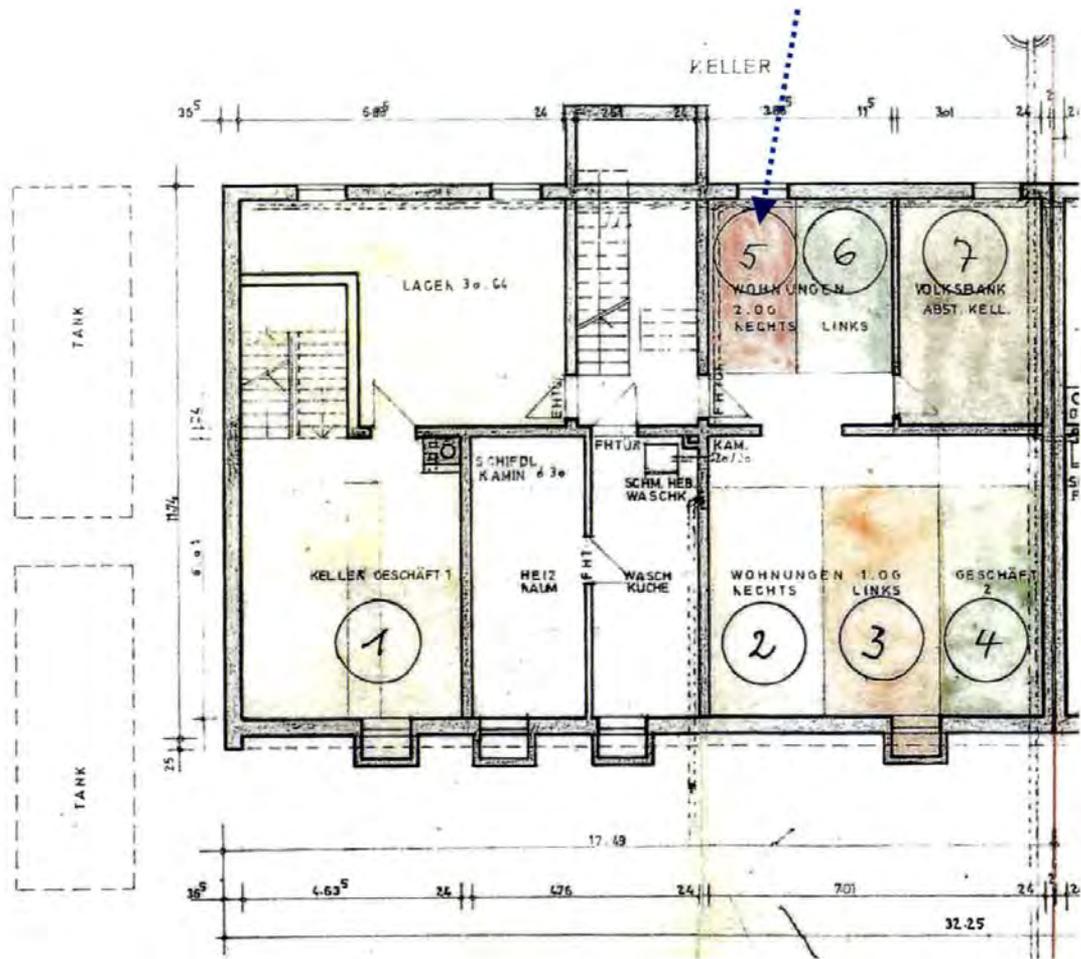
Grundriss Kellergeschoss

(Planausschnitt aus den Aufteilungsplänen, verkleinert, nicht zur Maßentnahme geeignet):
Der zugehörige Kellerraum Nr. 5 befindet sich östlich neben dem Treppenhaus.

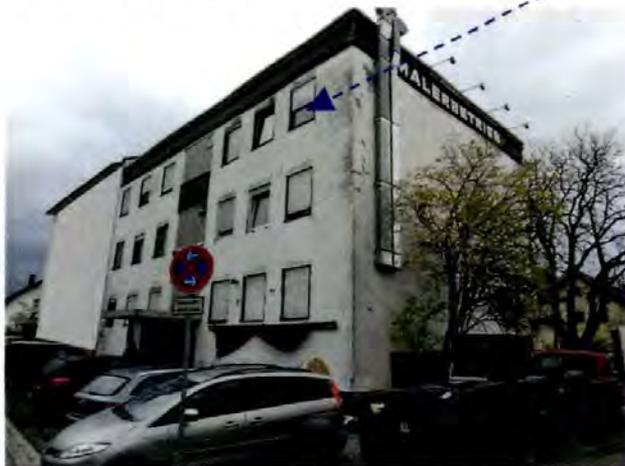
Ansicht von Nordwesten

Das unterkellerte, dreigeschossige Wohnhaus in der Echinger Straße wurde in konventioneller Massivbauweise mit Stahlbetonstützen und -decken Anfang der 1970er Jahre im Stil der Bauzeit errichtet. Es ist darauf hinzuweisen, dass sich die Wohnung auf dem westlichen Grundstück befindet. Das östliche Nachbargrundstück ist gleichartig bebaut, gehört aber nicht zum Bewertungsgrundstück, wurde daher auf dem Foto abgedeckt. Die zu bewertende Wohnung befindet sich im 2. Obergeschoss, an der Westseite.

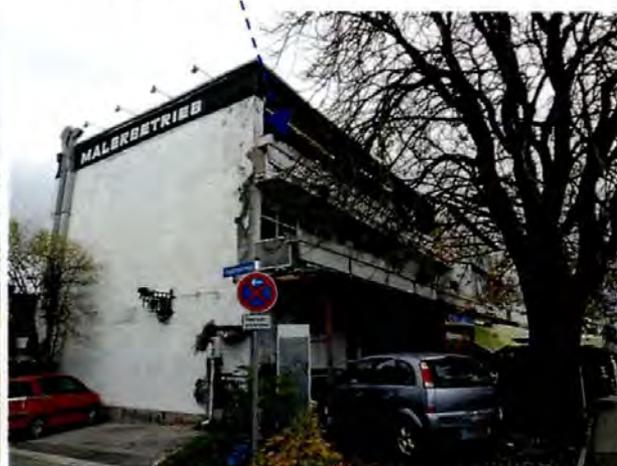
Ansicht von Südwesten

Der Baubestand ist im Wesentlichen aus der Bauzeit geprägt und zeigt erhebliche Schäden und Instandhaltungsmängel. Die Putzschäden im Treppenhaus, die beschädigte Verglasung bei der Eingangstüre und die beschädigten Beläge bei den Trittstufen im Treppenhaus wurden bereits erwähnt und dargestellt. An der Fassade und an den Balkonen sind dunkle Verfärbungen und Putzschäden erkennbar.

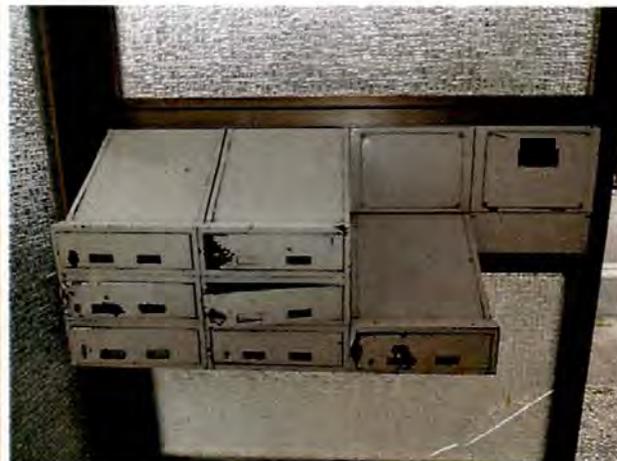
Briefkastenanlage von innen

Der Zugang zu den Wohnungen, die sich im 1. und 2. Obergeschoss befinden, ist an der Nordseite. Die verglaste Aluminiumtür ist von einem Vordach überdeckt. Die Verglasung in der Eingangstüre ist beschädigt. Im Seitenteil des Türelements ist eine Klingel-, Gegensprech- und Briefkastenanlage angebracht.

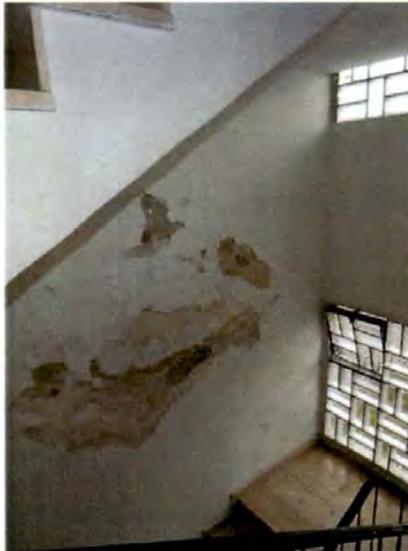
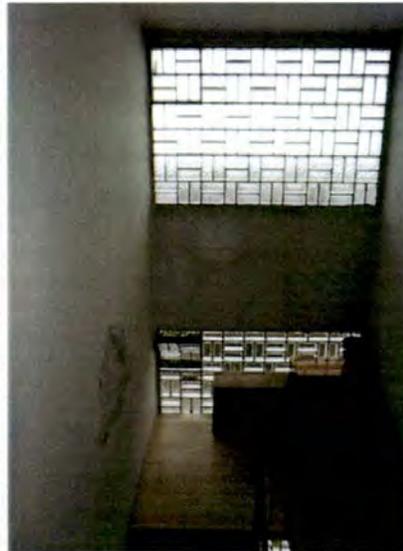
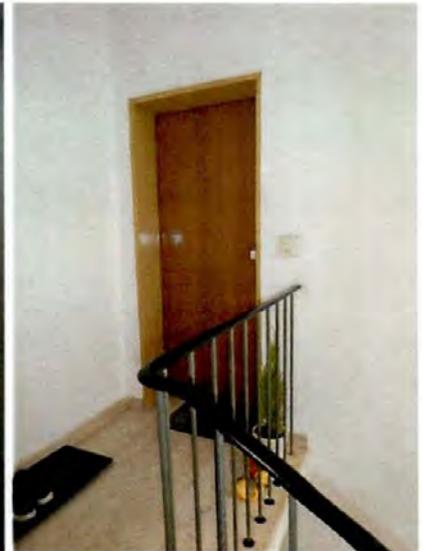
Im Treppenhaus sind nordseitig Glasbausteine eingebaut. Deutlich erkennbar sind im Treppenhaus die großflächigen Putzschäden an den Wänden. Die Natursteinbeläge der Trittstufen der Podesttreppe sind beschädigt.

Aufgang ins 2. Obergeschoss

Wohnungstüre

großflächige Putzschäden

Schäden am Stufenbelag

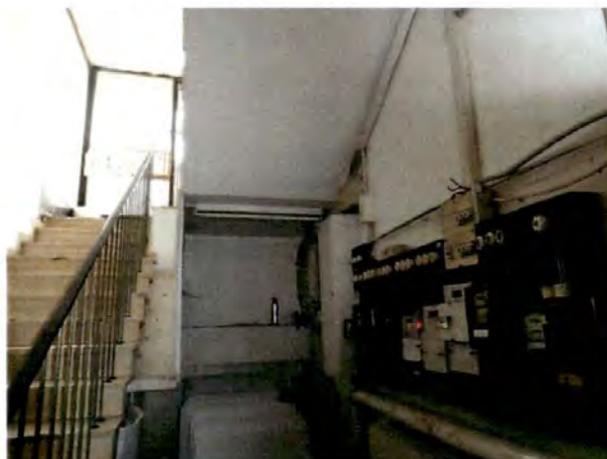
Im Kellergeschoss sind, lt. Aufteilungsplan, ostseitig vom Treppenhaus Kellerräume untergebracht. Westseitig befindet sich, lt. Aufteilungsplan, ein Lager-/Kellerraum, der der Ladeneinheit Nr. 1 zugeordnet ist. Gegenüber des Treppenhauses befinden sich, lt. Plan, Wasch- und Heizungsraum, diese Räume waren beim Ortstermin nicht zugänglich. Die Elektrozähler befinden sich im Flur des Treppenhauses.

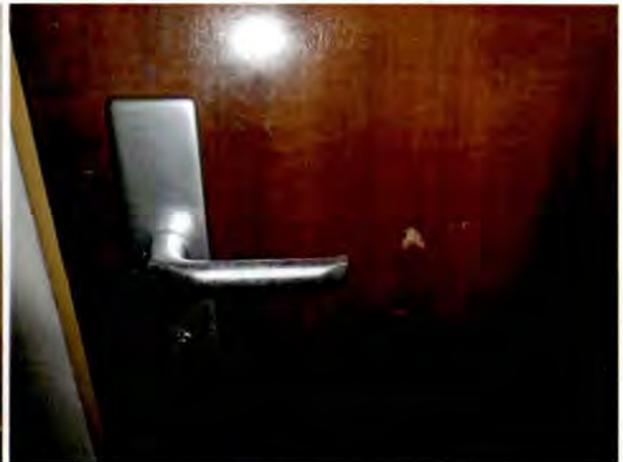
Detail der Wohnungseingangstüre

In der Wohnung sind z.T. beschädigte Türblätter mit Stoßlöchern, Stoßschrammen an den Wand-leibungen sichtbar. Es wurde bereits erwähnt, dass die Glasscheibe beim großen Wohnzimmer-fenster „blind“ ist. Die über 20 Jahre alten Laminatbeläge zeigen deutliche Gebrauchsspuren und kleineren Schäden, z.T. breite Fugen.

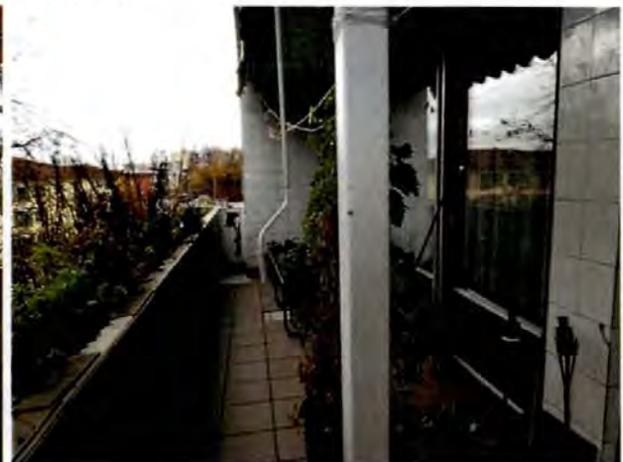
Balkon

- Treppen Erschließung im Gebäude über Stahlbetonmassivtreppe mit Natursteinbelag, Stahlstabgeländer mit PVC-Handlauf im Treppenauge
- Balkon/Loggia Wohnung 6 zur Straßenseite im Süden: Stahlbetonplatte mit beschädigtem Plattenbelag, Brüstung mit Pflanztrog

Die Fliesen über der Fensterbank im Bad und die Balkonfliesen sind stark beschädigt bzw. fehlen.

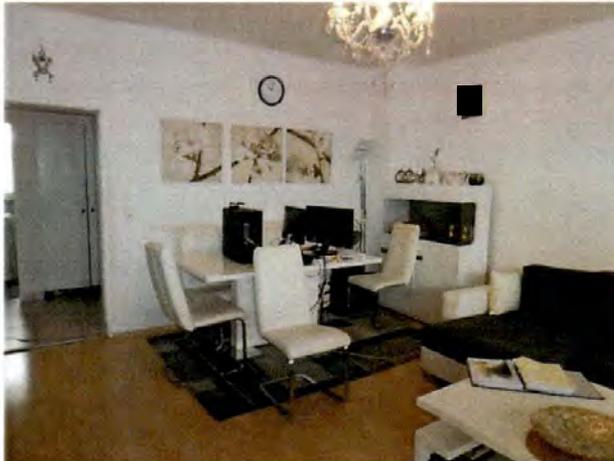
Wohnraum

Die Innenräume sind an den Wänden gestrichen, die Decken sind überwiegend mit profilierten Styroporplatten beklebt. In Wohn- und Schlafzimmer sind Gliederheizkörper aus der Bauzeit, in der Küche und im Kinderzimmer im Norden sind „neuere“ Flachheizkörper angebracht. Der flache Heizkörper im Bad ist stark verrostet.

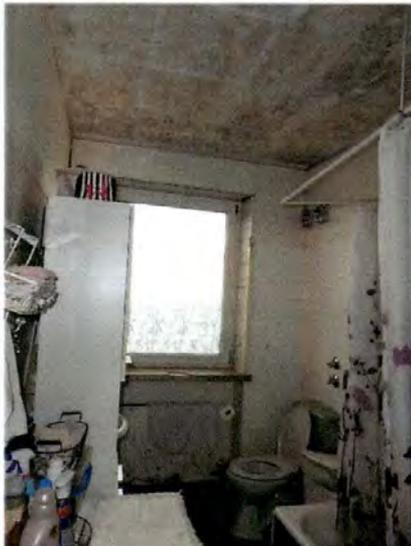
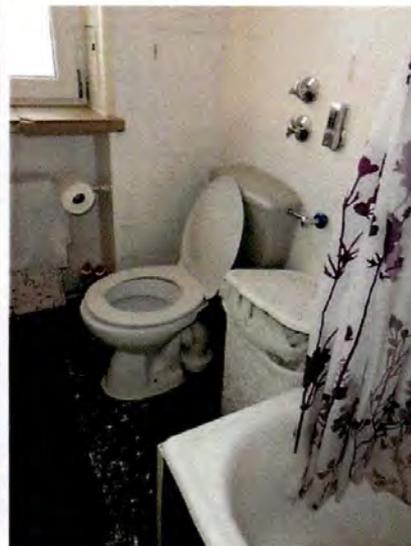
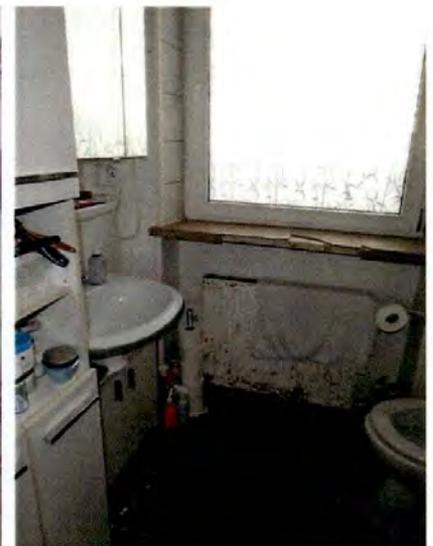
Das Bad ist mit Waschbecken, Badewanne und WC ausgestattet, es gibt auch einen Waschmaschinenanschluss. Beim Ortstermin wurde angegeben, dass Gegenstände im Bad zum Teil erneuert wurden. Die Bodenfliesen sind überaltert, die Wandfliesen wurden ggf. überstrichen, sind zum Teil fleckig. Die Decke zeigt dunkle Verfärbungen, vermutlich Feuchteschäden.

Bad an der Nordseite

stehendes WC

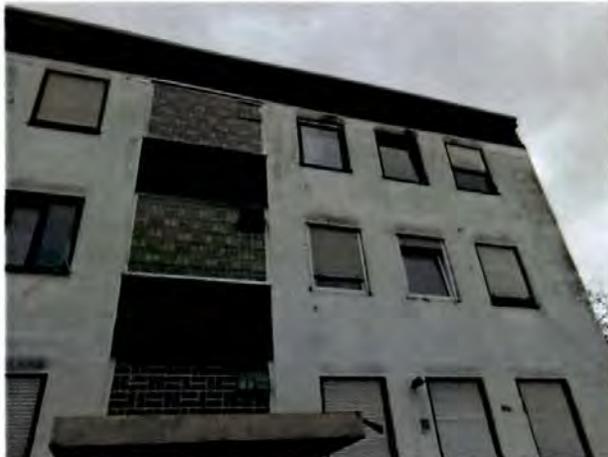
Fassade im Norden

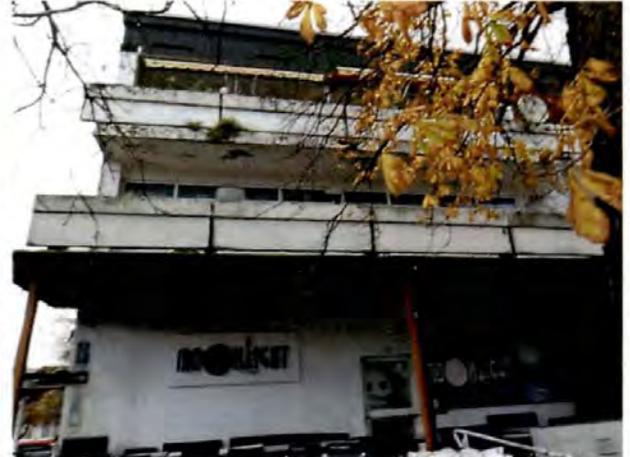
Fassade im Süden

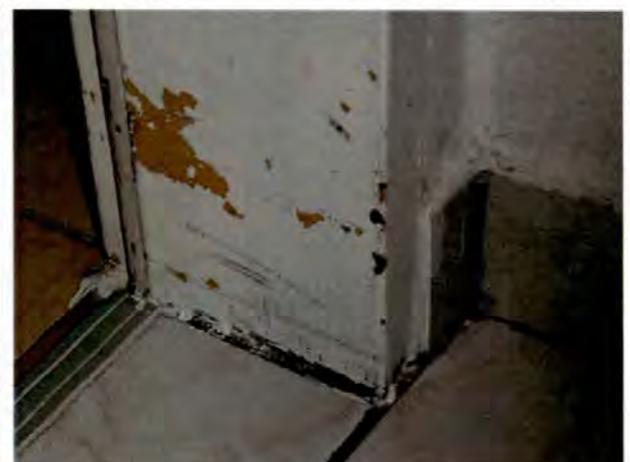
beschädigte Putzflächen an Wandleibungen

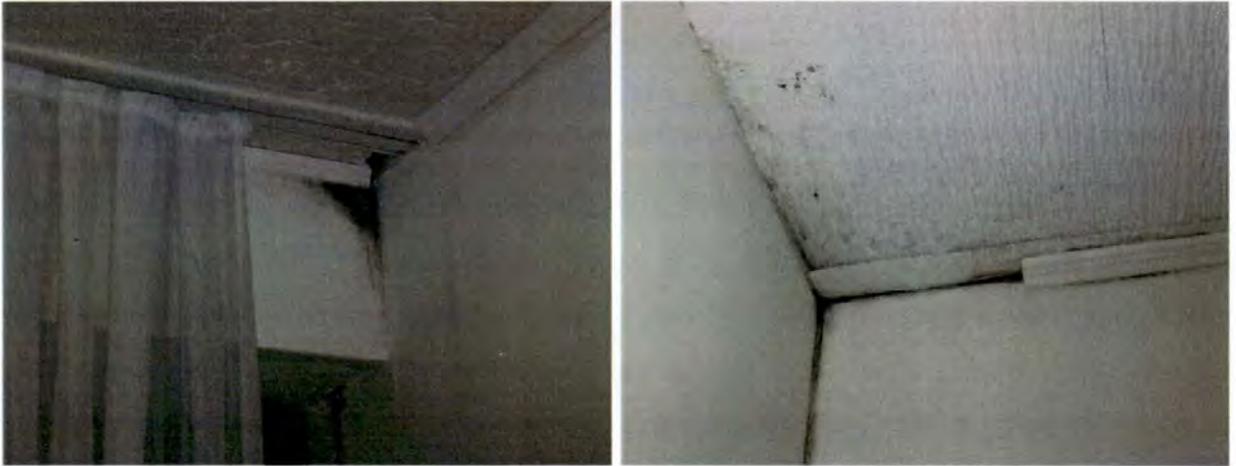
In den Räumen an der Westseite sind Feuchteschäden und dunkle Verfärbungen im Wand-deckenbereich sichtbar. Die Wände im „kleinen Kinderzimmer“ sind mit Gipskartonplatten verklei-det. Der Zustand, der sich dahinter befindlichen Wand, ist nicht sichtbar.

westliche Räume mit dunklen Verfärbungen im Wand-/Deckenbereich

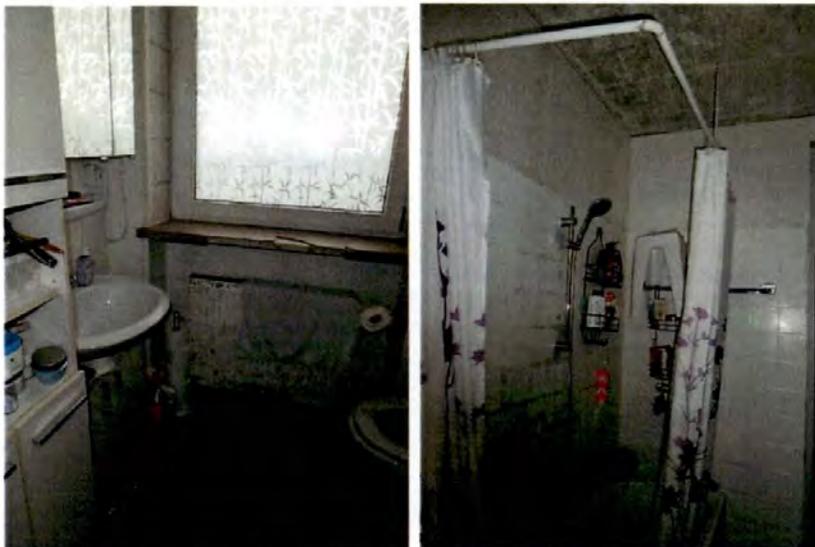
- Heizung Ölzentralheizung (Baujahr nicht bekannt), Wohnung Nr. 6: Beheizung der zu bewertenden Glieder- und Flachheizkörper (starke Rostschäden beim Heizkörper im Bad)

rostiger Heizkörper

fleckige Fliesenoberflächen, dunkle Verfärbungen an der Decke
