VERKEHRSWERTGUTACHTEN

Eigentumswohnung Nr. 4
220/1.000 Miteigentumsanteil an dem Grundstück Flurnummer 1111/12, Gemarkung Ampfing, verbunden mit dem Sondereigentum an der Wohnung im Obergeschoss samt 2 Kellerräumen, jeweils mit Nr. 4 bezeichnet

Objektanschrift: Mühldorfer Straße 53, 84539 Ampfing

Aktenzeichen: Az: K 29/23

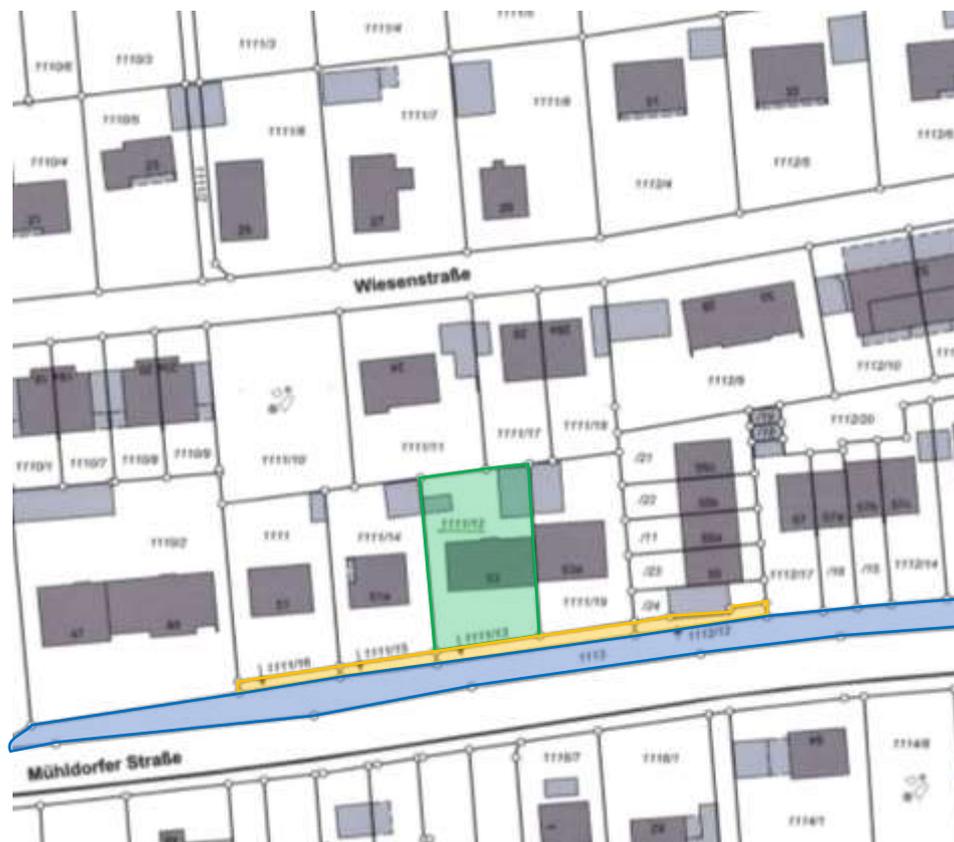
Die schmale, im Lageplan orange markierte Fläche, gehört der Gemeinde Ampfing. Auf diesen Flächen befindet sich überwiegend Heckenbepflanzungen und die jeweiligen Zufahrten in die entsprechenden Grundstücke.

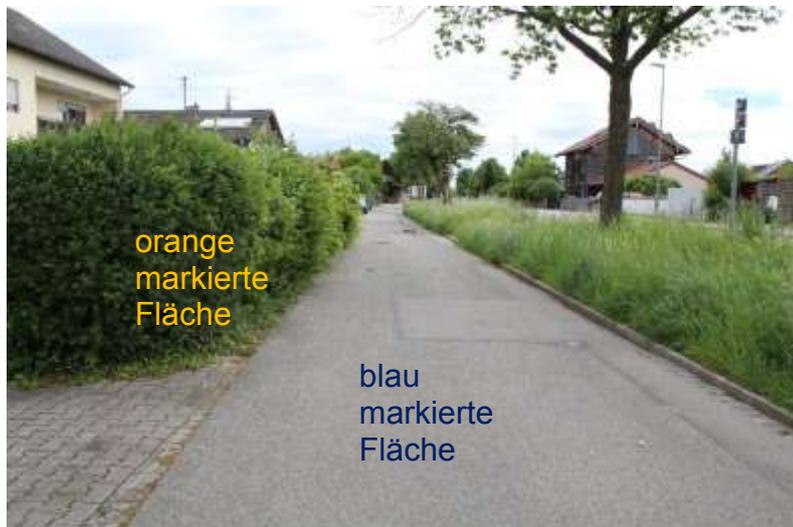
Die Zufahrt von der Mühldorfer Straße erfolgt über eine parallel verlaufende Ortsstraße. Diese Fläche ist im Lageplan blau markiert.

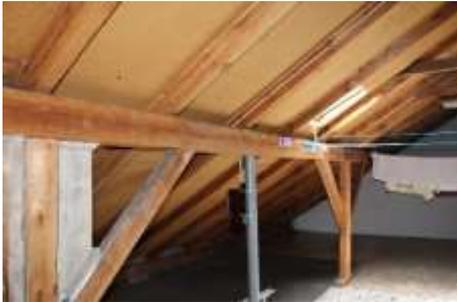
Dach:

- Holzdachstuhl mit Ziegeleindeckung;
- zwischen den Sparren befinden sich Faserplatten;

Das Dach ist auf der Innenseite zwischen den Sparren mit Holzfaserplatten verkleidet, die vorallem im Bereich von Dachdurchlässen in weiten Bereich Feuchtigkeitsspuren aufweisen. Es ist davon auszugehen, dass die Anschlüsse undicht sind. Nachdem die Sparrenzwischenräume ausgekleidet sind, ist die Konstruktion bzw. die Dachhaut nicht einsehbar und daher ist auch nicht explizit feststellbar, warum und woher es zum Wassereintritt kommt.

Auch die Sparren und Pfetten sind in Teilbereichen von der Feuchtigkeit betroffen.

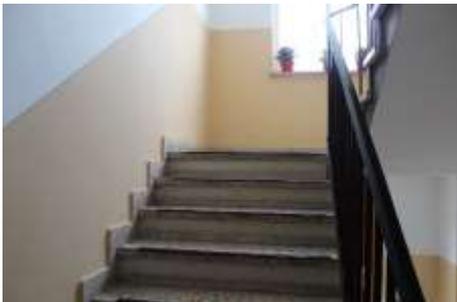
Treppen/Treppenhaus:

- Stahlbetontreppen mit Kunststeinbelag;
- Metallgeländer, dunkel gestrichen; Handlauf Kunststoffüberzug;
- Treppenhauswände verputzt und zweifarbig gestrichen: im unteren Wandbereich apricotfarben und im oberen weiß;
- Belichtung über ein doppelflügeliges Verbundfenster bzw. ein Rundfenster;

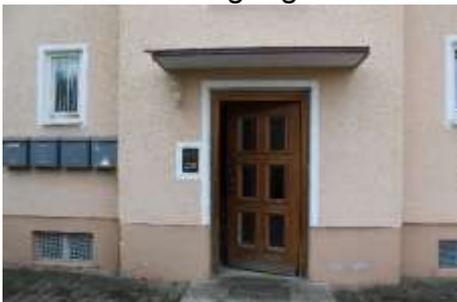
• Hauseingang:

- einflügelige Zugangstür in Holz mit sechs Glaselementen und Holzarge;
- einfacher Türknauf;
- Klingeltableau mit Gegensprechanlage;
- Briefkästen links vom Eingangsbereich;

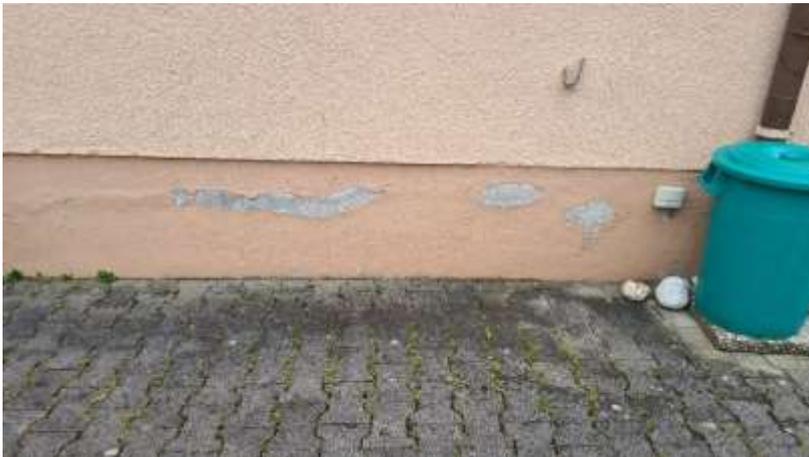
Im Sockelbereich sind erhebliche Putzabplatzungen aufgrund von Feuchtigkeit erkennbar.

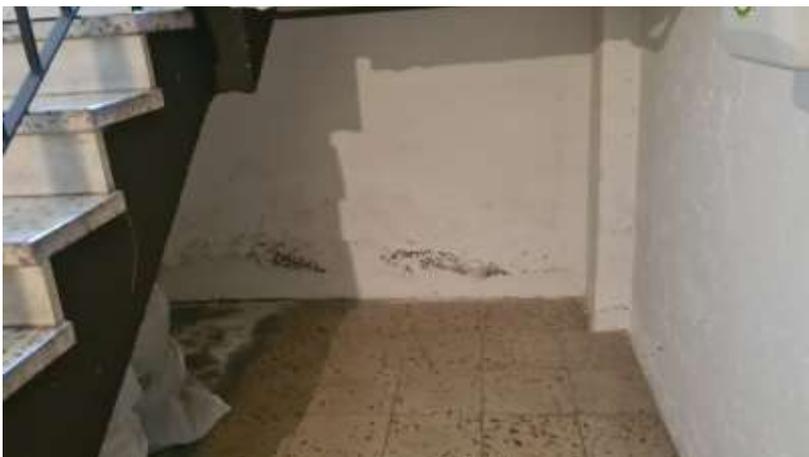
Feuchtigkeitsschäden zeigen sich ebenso auf der Innenseite der Kelleraußenwände.

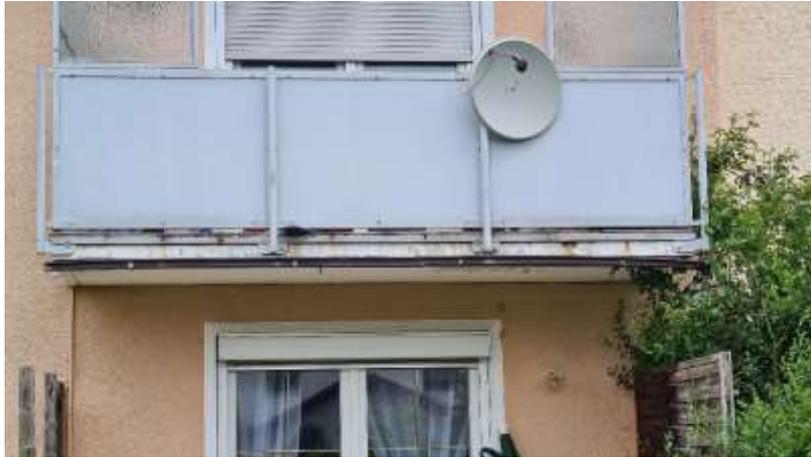
An dem Balkon der bewertungsgegenständlichen Wohnung sind an der Stirn- und Unterseite Putz- und Farbabplatzungen sowie Spuren von Korrosion erkennbar.

Dies weist auf eine undichte Balkonkonstruktion hin, die zu Korrosionsschäden an der Bewehrung führen kann.

In Teilbereichen sind einzelne Fliesen kaputt.

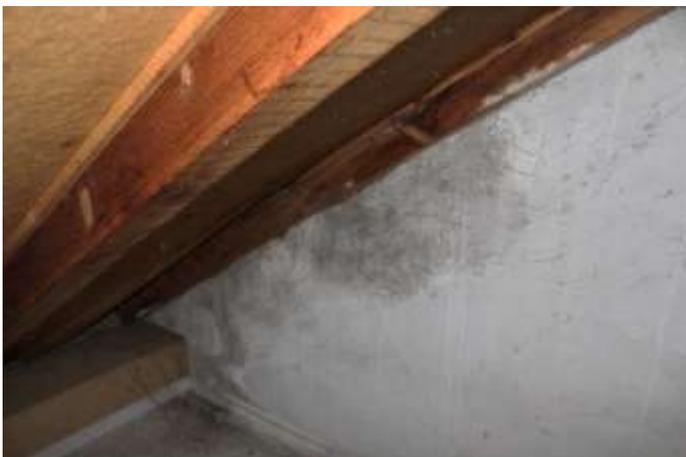
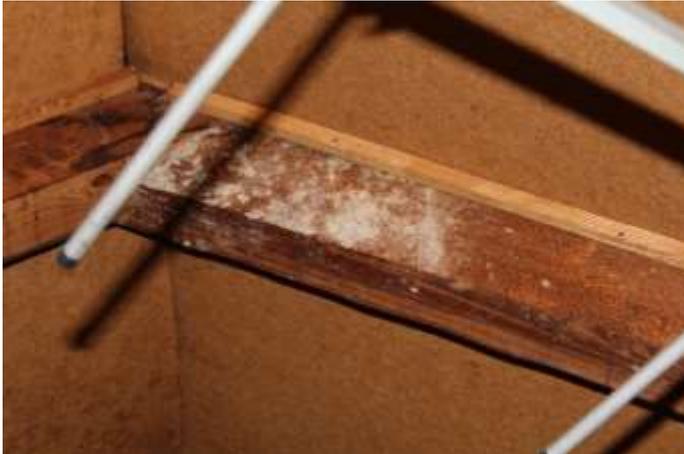
Die Innenseite der Westfassade ist im unteren Bereich ebenso von Schimmel befallen wie vereinzelte Bereiche der Sparren.

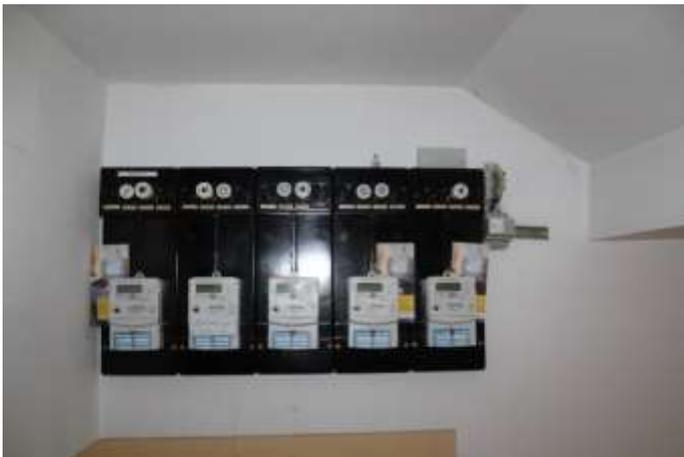
Die Stromzähler für die einzelnen Wohnungen und die Sicherungseinrichtungen in Form von Schraubsicherungen befinden sich im Treppenraum des Dachgeschosses.

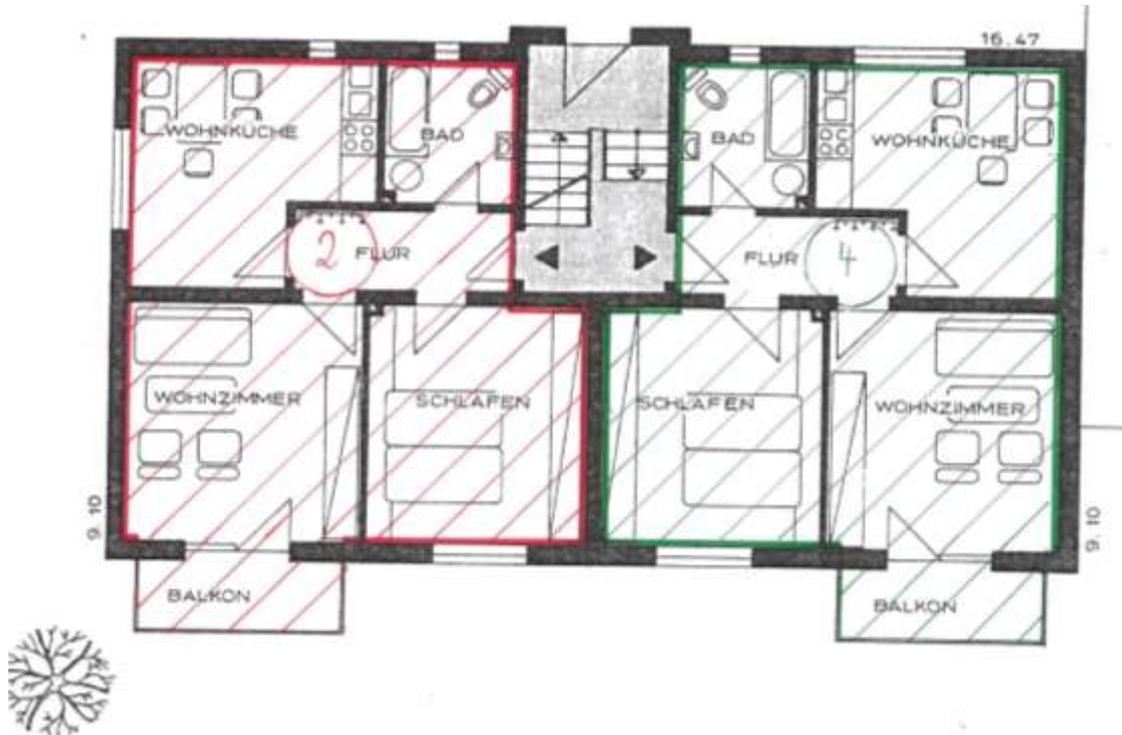
Die zu bewertende Wohnung ist grün schraffierte und mit Nr. 4 bezeichnet.

Der Grundriss wurde dem Aufteilungsplan Nr. 30/82 mit der BVNr. 35/1 – 316/81 entnommen

Die Wohnung hat eine Wohnfläche von rd. 57 m² einschließlich des Balkons, dessen Grundfläche mit ¼ in der Flächenberechnung berücksichtigt wurde.

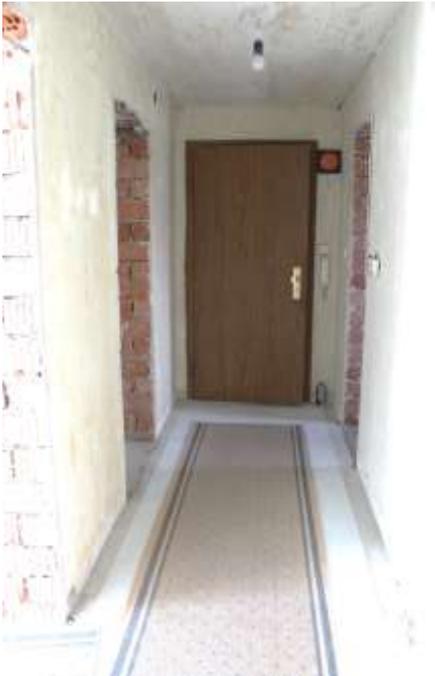
- Es ist davon auszugehen, dass sich an den Wänden und an der Decke Tapeten befanden. Diese wurden entfernt.
- der Bodenbelag wurde entfernt;
- die Türen und Zargen zu den einzelnen Räumen (Bad, Wohnküche, Schlafzimmer, Wohnzimmer) wurden entfernt;

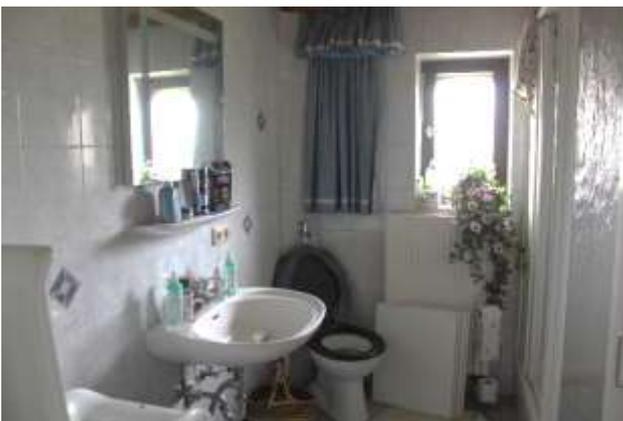
- an den Wänden befinden sich weiß marmorierte Fliesen, teilweise mit Dekor;
- am Boden befinden sich blau und grau marmorierte Fliesen, diagonal verlegt;
- die Decke ist mit lackierten, mittelbraunen Nut- und Federbrettern verkleidet;
- Ausstattung:
Waschmaschinenanschluss
Einzelwaschbecken
Standtoilette mit Druckspüler
Dusche
- Sanitärgegenstände in weiß;

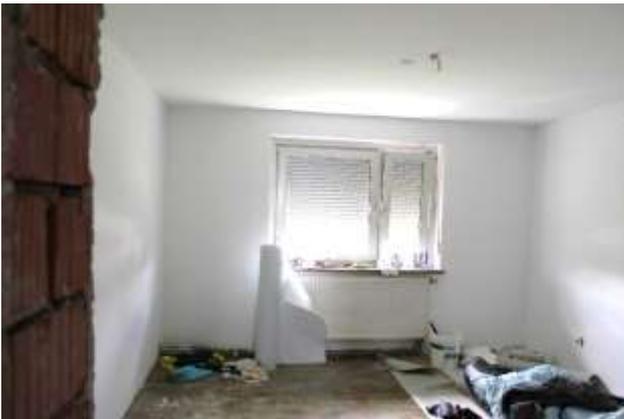
- Wände und Decke wurden weiß gestrichen;
- der Boden war abgedeckt;
- Fußbodenleisten fehlen;
- Kunststoffrahmenfenster mit Isolierverglasung und Rollläden;

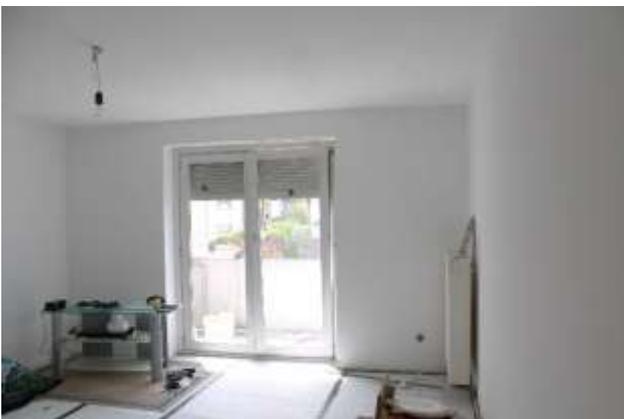
- Wände und Decke sind verputzt und wurden weiß gestrichen;
- der Bodenbelag war zum Schutz abgedeckt;
- die Fußbodenleisten fehlen;
- Kunststoffrahmenfenstertür mit Isolierverglasung und Rollläden;

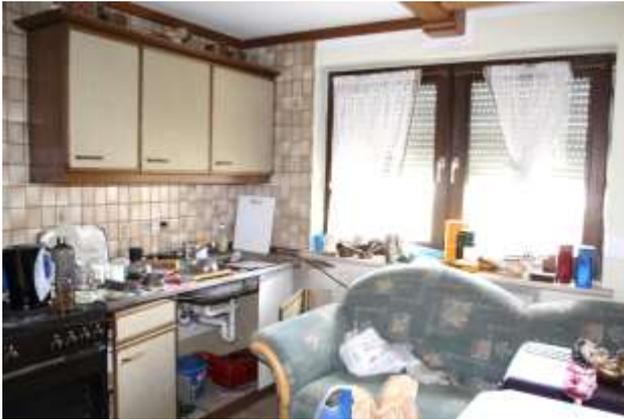
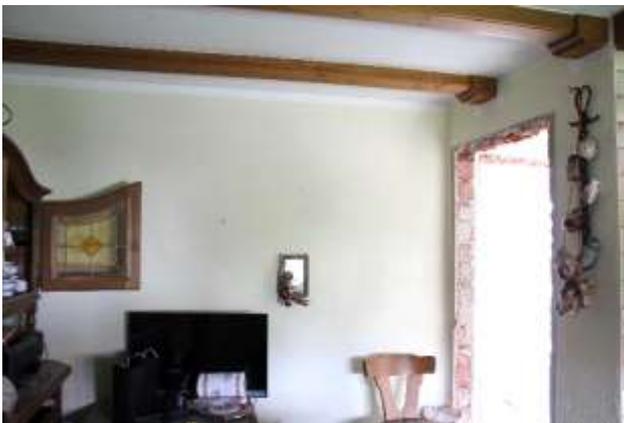
- die Wände sind im Bereich der Küchenzeile, soweit einseitig, gefliest; ansonsten mit Raufaser tapeziert und gestrichen;
- Decke mit Raufaser tapeziert und gestrichen;
- Holzzierbalkenverkleidung;
- Boden mit PVC-Belag;
- dunkelbraunes Holzrahmenfenster mit Isolierverglasung und Rollläden; vermutlich aus den 80er Jahren;

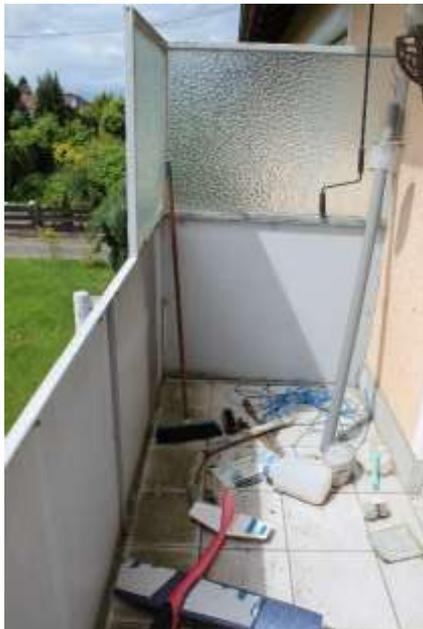
- vom Wohnzimmer aus zu begehen;
- Betonplatte mit hellem Fliesenbelag;
- Fliesen vereinzelt defekt, im südlichen Brüstungsbereich vermoost;
- Brüstung aus flächigen Metallplatten; an der West- und Ostseite Wetter- und Sichtschutz aus Strukturglaselementen;

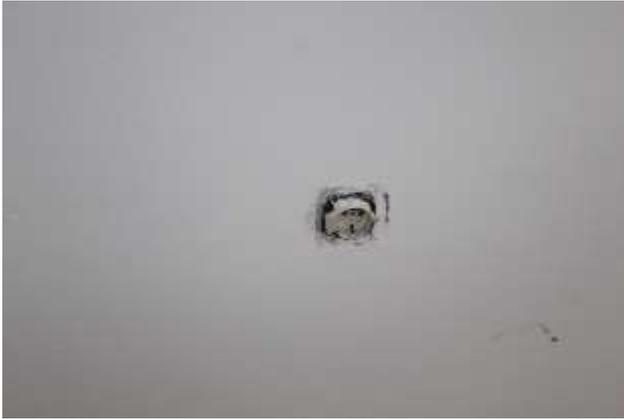
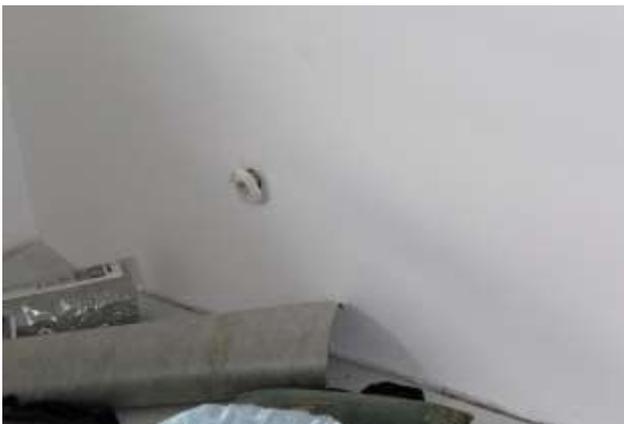
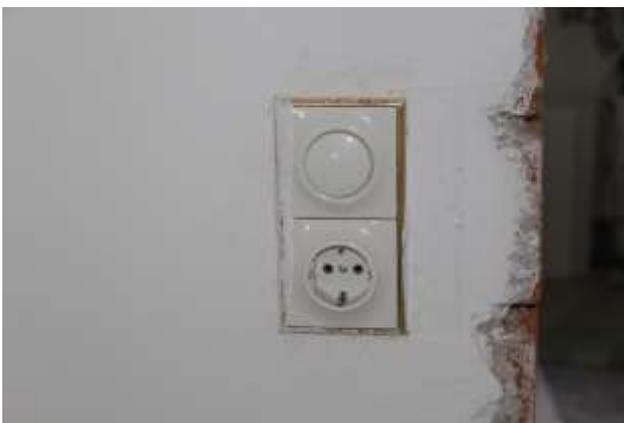
- Steckdosen und Lichtschalter tlw. aus unterschiedlichen Baujahren; Steckdosen oder Blenden tlw. nicht vorhanden bzw. tlw. übermalert;

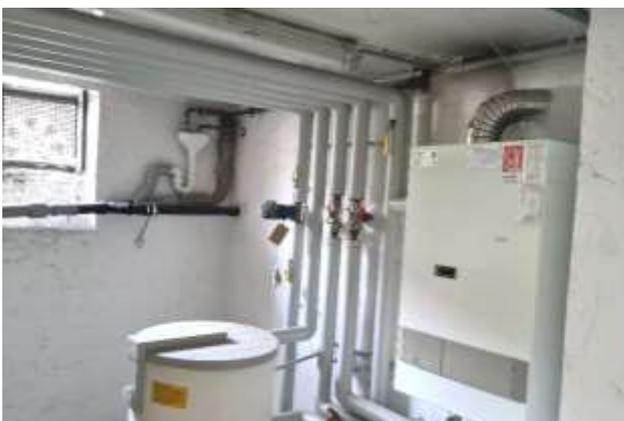
- Gasetagenheizung;
- Therme im Kellergeschoss;
- Plattenheizkörper;
- Warmwassererzeugung über Gasheizung; Boiler im Keller-geschoss;
- die Therme stammt laut Auskunft des Kaminkehrers von 1997;

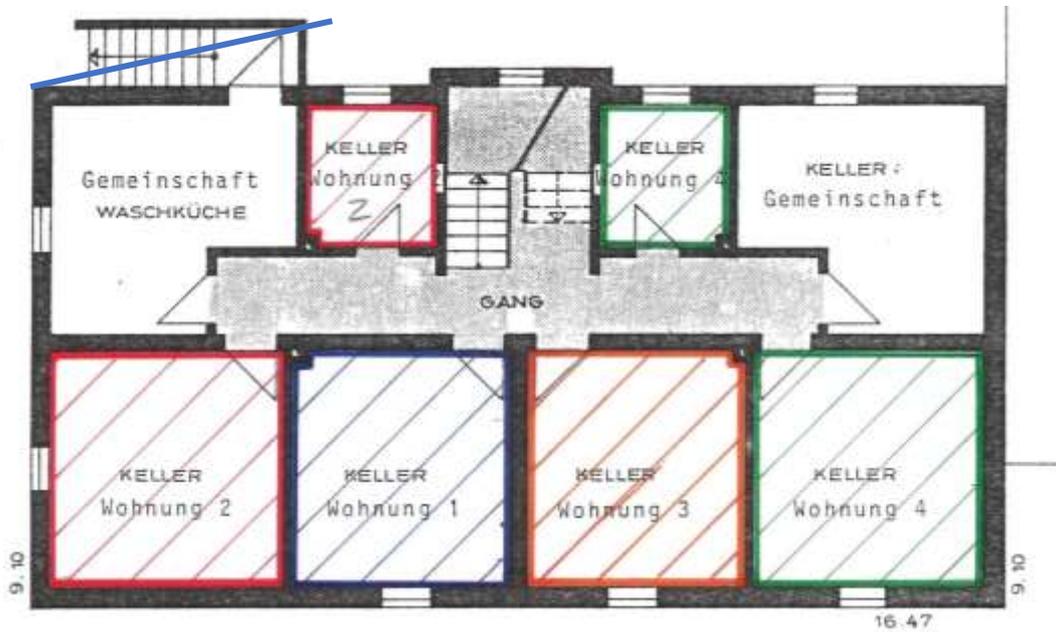
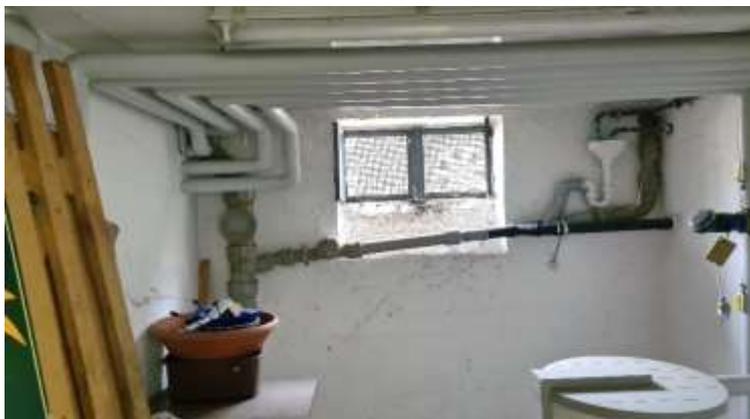
erster Kellerraum = Keller neben dem Treppenhaus;

Gemäß der Teilungserklärung gehören zum Sondereigentum der Wohnung zwei Kellerräume, die mit Wohnung 4 bezeichnet und grün schraffiert sind. Im Kellerraum, der neben dem Treppenhaus liegt, befindet sich die Gastherme und der Warmwasserboiler. Der zweite Kellerraum wurde als Lagerraum genutzt. In beiden Räumen ist der Boden gefliest. Die im Plan eingezeichnete Außentreppe ist nicht vorhanden.

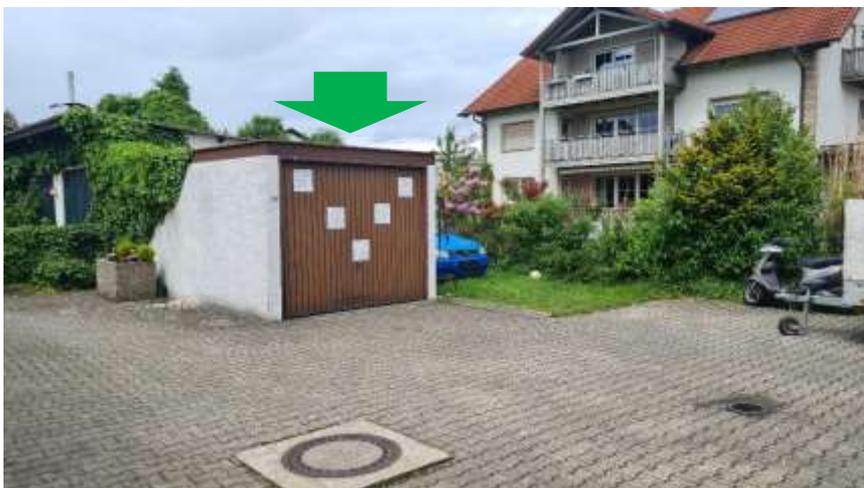
Die Garage verfügt über ein einfaches Schwingtor aus Metall. Der Boden ist gefliest.

Strom- und Wasseranschluss sind nicht vorhanden.

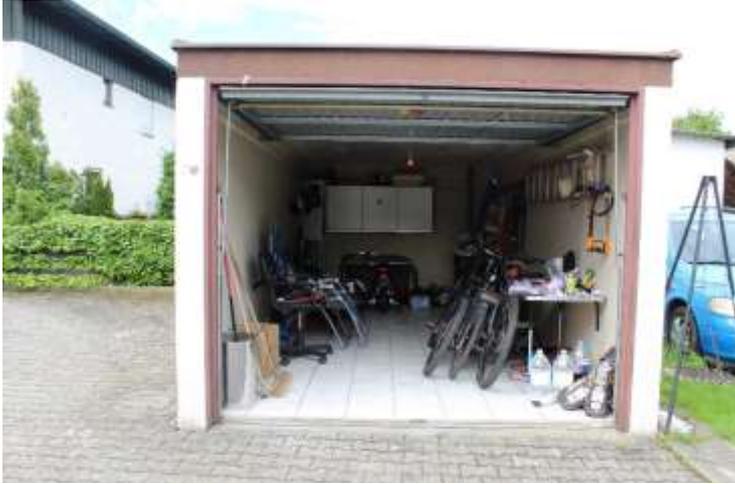
Die Garage wird am Tag der zweiten Ortsbesichtigung nicht als Garage, sondern als Abstellfläche genutzt.

Im hinteren Bereich der Garage sind an der Decke Schäden erkennbar, die auf undichte Stellen hinweisen.

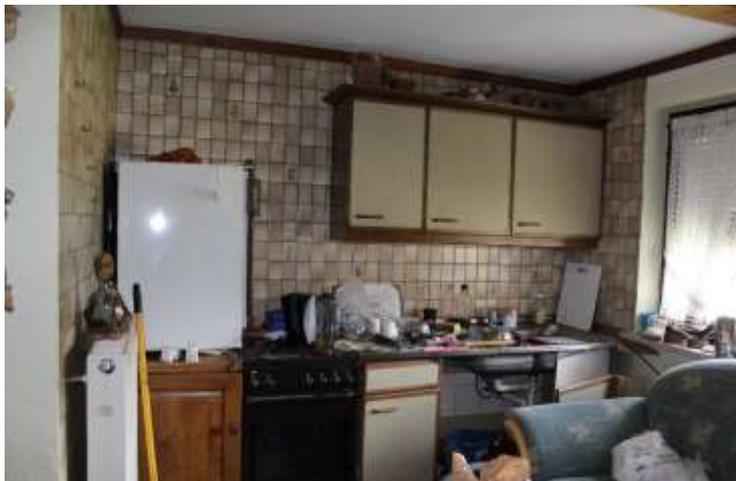
Es handelt sich um eine einfache Küchenzeile bestehend aus Ober- und Unterschränken mit Spüle, Herd, Backofen und Kühlschrank.

Dem Anschein nach wurde bereits begonnen die Kücheneinrichtung auszubauen.
