## **VERKEHRSWERTGUTACHTEN**

3-Zi.-Eigentumswohnung mit Dachterrasse, Nr. B d,  
Georg-Staber-Ring 17, 83022 Rosenheim

Verkehrswertermittlung im Teilungsversteigerungsverfahren

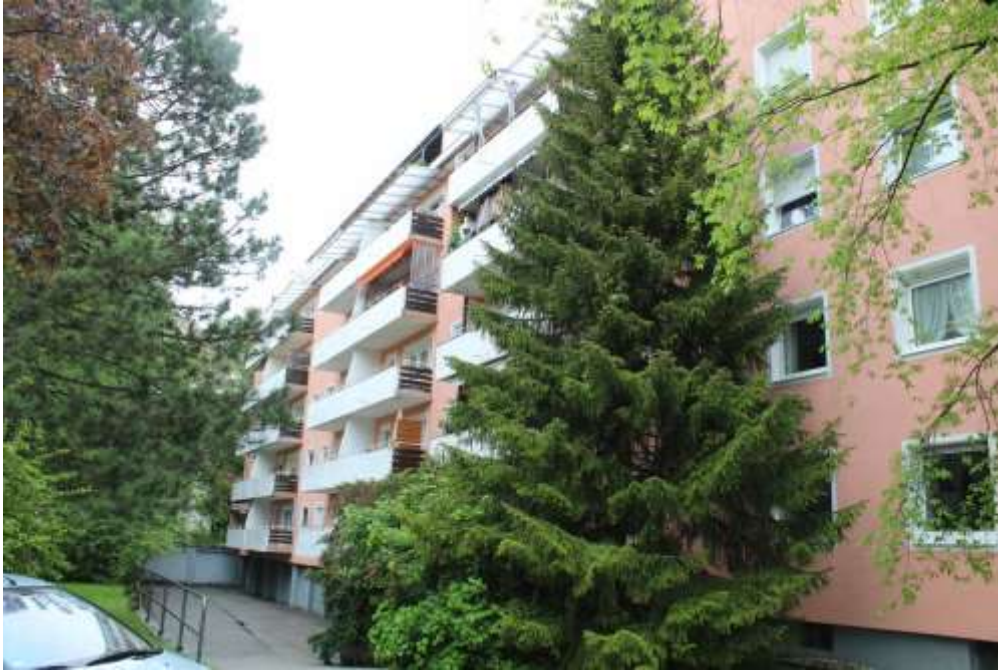
Außenwände: Dreilagiger Außenputz mit Kunstharz-  
Dispersionsfarbe gestrichen; stellenweise Schwund- und  
Setzrisse sowie vereinzelt Metall-Kantenschutz

**Abb. 1:** Hausansicht – Westseite

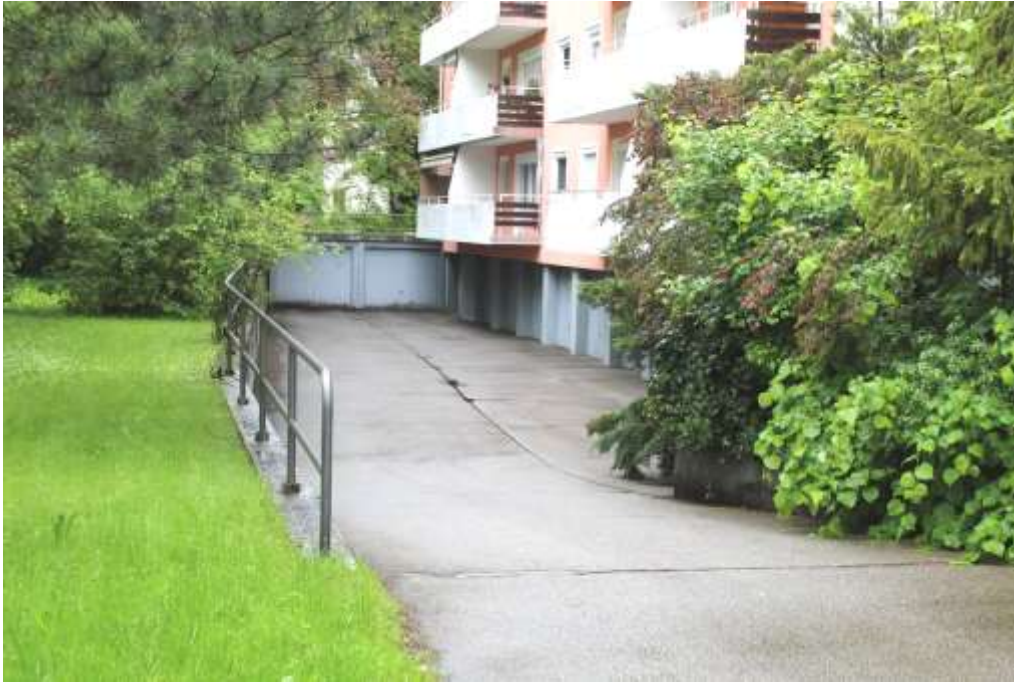
| Außenanlagen | Weg zum Eingang asphaltiert, in Teilbereichen leicht ansteigend und kurvenförmig angelegt; abschnittsweise lackiertes Metallrohrgeländer;<br>Hofflächen/Garagenzufahrten asphaltiert, Belag rissig;<br>Die zwei tieferliegenden Hofflächen auf der Ost- und Westseite sind jeweils mit einer Betonwand mit aufgesetztem Rohrgeländer abgestützt;<br>Garagentore als Metallschwingtore, grau lackiert;<br>Vier separate Garagen jeweils mit begrüntem Dach und aufgesetztem Metallrohrgeländer;<br>Ostseitig Fahrradunterstand in Holz mit flach geneigtem, begrüntem Pultdach, Rankenbewuchs, daran angrenzender Mülltonnenbereich mit Holz umzäunt;<br>Westseitig wenige Kfz-Stellplätze z. T. mit Rasengittersteinen; |

**Abb. 3:** Hofffläche und Garagen Westseite

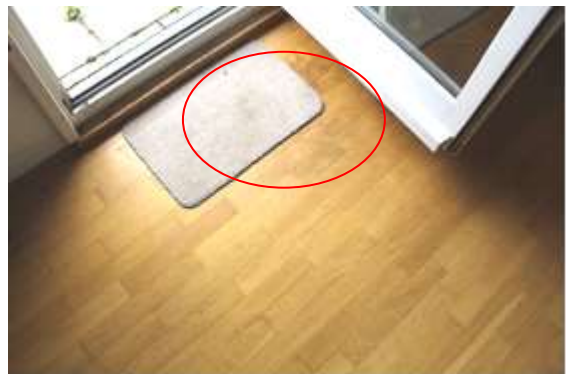
| Bodenbeläge | Windfang, Flur großformatig, hellgrau-blau-beige-marmorierter<br>Keramikkboden; Wohnzimmer Parkett - Schiffsboden, Schlaf-<br>und Kinderzimmer - Stäbchenparkett; Parkett stellenweise mit<br>leichten Gebrauchsspuren und dunkleren Stellen im<br>Außenwandbereich, hinsichtlich evtl. Feuchtigkeit<br>überprüfungsbedürftig;<br>Abstellraum hellblauer Laminat; Küche großformatig hellgrau<br>gefließt; |

**Abb. 16c:** Wohnzimmer/Terrassentür, Gebrauchsspuren Parkett - beispielhaft

- Durchführung von Schönheitsreparaturen, wie z. B. Schließen der unverschlossenen Dübellöcher und Ausbesserung der Schwund-/Setzrisse, Farbanstrich
- Beseitigung von leichten Gebrauchsspuren am Parkett, Überprüfung der dunkleren Stellen hinsichtlich Feuchtigkeit, ggfs. Herstellen einer Wandabdichtung
- Einbau einer Belüftung im Abstellraum
- Entfernung des Unkrauts auf der Dachterrasse, evtl. Plattensäuberung

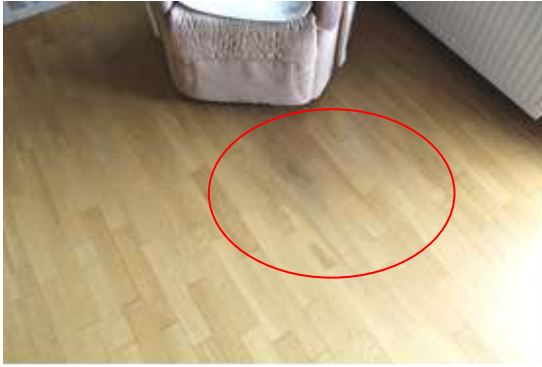
**Abb. 19a:** Wohnzimmer, Gebrauchsspuren Parkett – beispielhaft

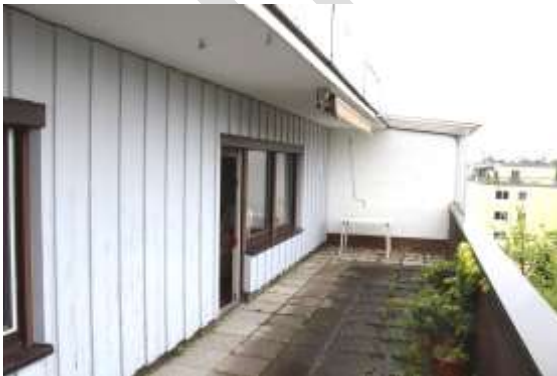
**Abb. 20a:** Dachterrasse, Teilüberdachung, Unkrautbewuchs

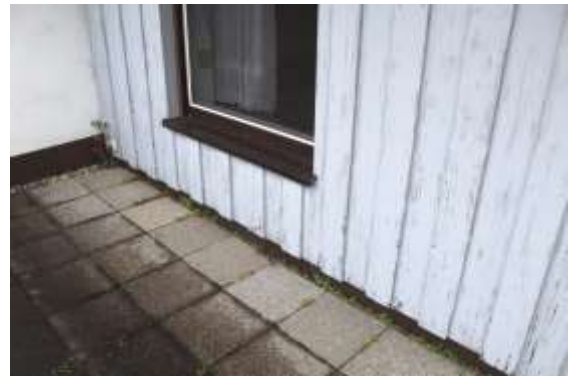
**Abb. 20d:** Dachterrasse – Holzverschalung anstrichbedürftig

- Fassade – Anstrich der Holzverschalung im Dachterrassenbereich
- Wände – Ausbesserung der stellenweise vorhandenen Schwund- und Setzrisse
- Balkone – Sanierung der Beton-/Farbschäden
- Sanierung der Trinkwasseranlage
- Erneuerung der Grundleitung der Abwasserleitung
- Rückschnitt/Entfernung des großen Nadelbaums auf der Westseite (Beschattung, Möglichkeit der Fassadenbeschädigung bei Sturm)

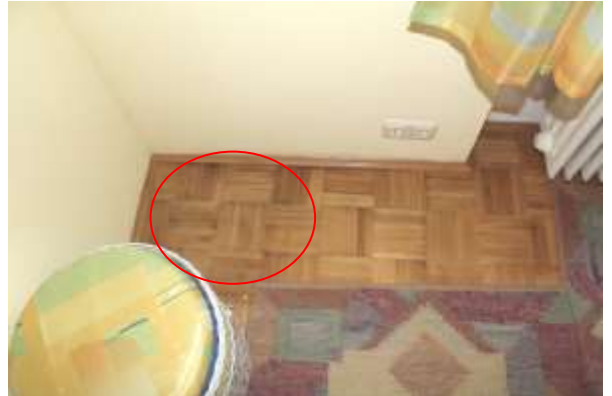
**Abb. 22a:** Schlafzimmer, Flecken am Parkett – beispielhaft

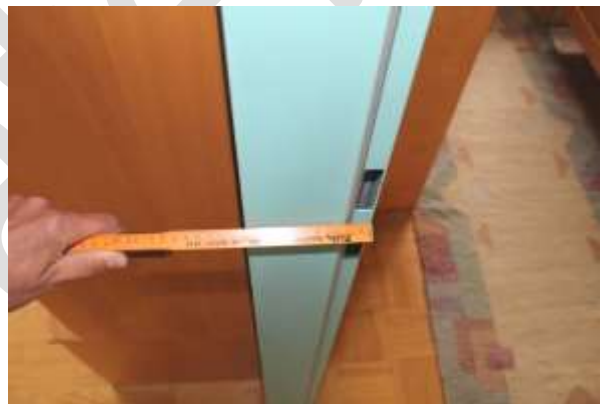
**Abb. 22b:** Wandstärke zwischen Schlaf- u. Wohnzimmer -beispielhaft

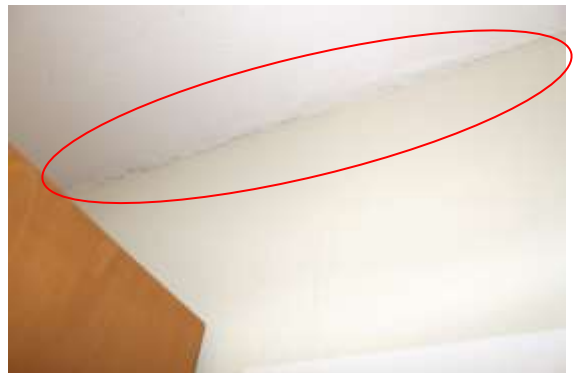
| Wände | Innenwände stellenweise in Leichtbauweise/Leichtbausteinen;<br>Verputzt, gestrichen bzw. Raufaser tapeziert, z. T. farbig<br>gestaltet; vereinzelt Dübellöcher unverschlossen, stellenweise<br>Schwund-/Setzrisse; ausbesserungs- und anstrichbedürftig<br>Küche mit kleinformatigem, weißen Fliesenspiegel |

**Abb. 22c:** Schwund- und Setzrisse - beispielhaft
