GUTACHTEN

über den Verkehrswert (Marktwert) i. S. d. § 194 Baugesetzbuch
für das mit einem

Einfamilienhaus bebaute Grundstück in 95233 Helmbrechts, Parkstraße 7

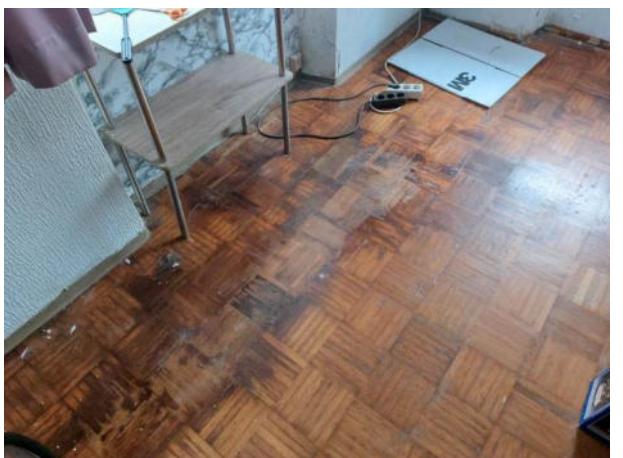
- bei Begehung augenscheinlich mangelhafte Standsicherheit der Böden im Obergeschoss
 - tlw. starke Tür- und Fensterschäden
 - stark sanierungsbedürftige Innenräume (Boden / Wand / Decke)

schadhaftes Parkett

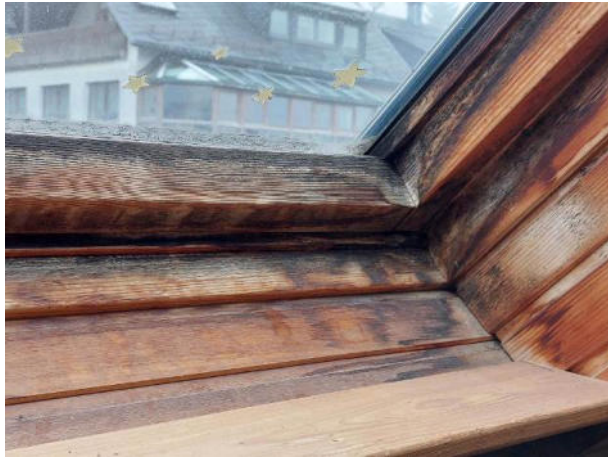
schadhaftes Fenster

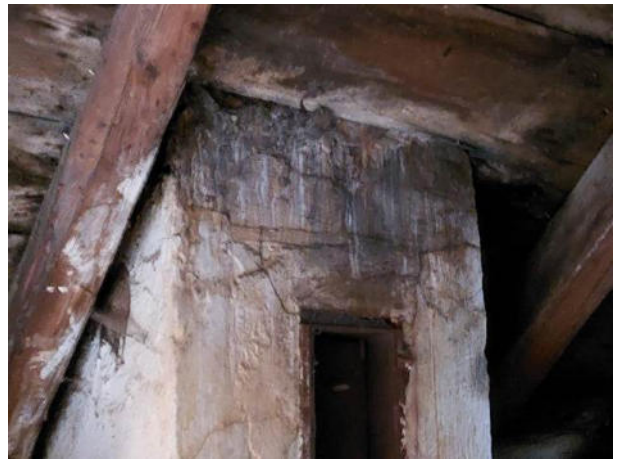
- versottete Kamine
- Wirtschaftliche Wertminderungen: - Zustand des Gebäudes und der Außenanlagen ist stark sanierungs- und modernisierungsbedürftig
 - keine zeitgemäße Heizung (el. Nachtspeicheröfen und ein Schwedenofen)

stark versotteter Kamin

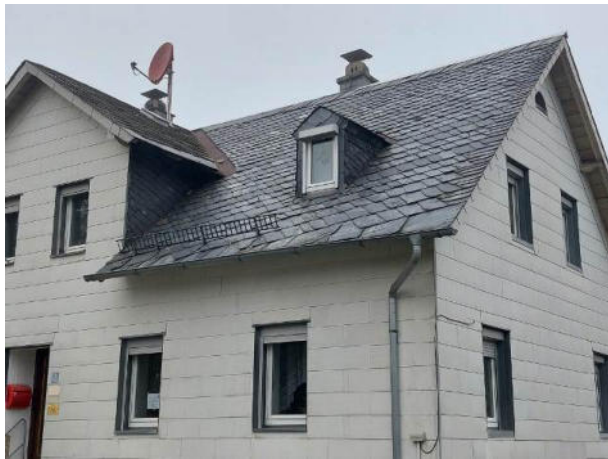
- keine zeitgemäße Sanitär- und Elektroinstallation
 - niedrige Zimmertüren
 - Kaltdach ohne Dämmung
 - tlw. deutlich gealterte Dacheindeckung
 - baujahrbedingt vermutlich asbesthaltige Fassaden- und Dachplatten

deutlich gealterte Dacheindeckung

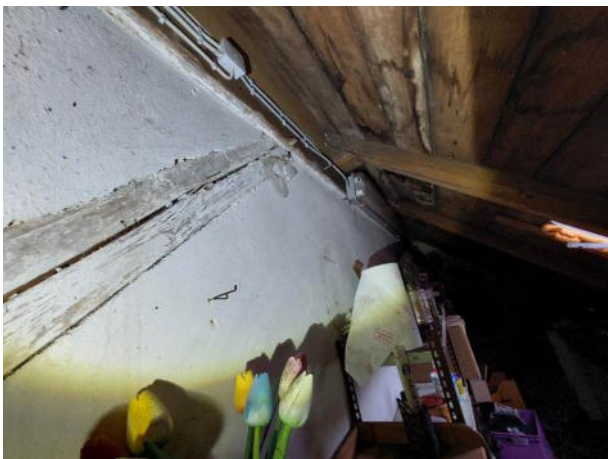
schadhafte Dachschalung

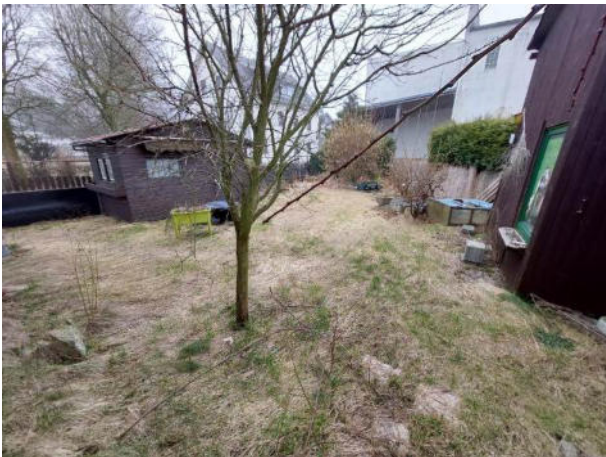
- stark verwilderte Freifläche
 - tlw. stark verwitterte Scheune, Gartenhäuschen und Holzverschläge
 - Gebäude nicht geräumt und vermüllt
 - gemäß GEG unzureichender Gebäudestandart (u.a. Heizung; Dämmung; Fenster; Dach)

verwilderte Freifläche

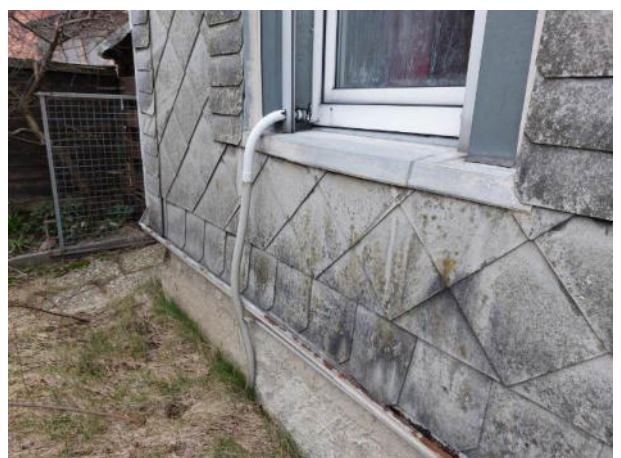
- tlw. schadhafte Fassade
 - schadhafter Eingangsbereich
 - tlw. schadhafte Sockelanschlüsse
 - Neuanlage der Außenanlagen notwendig
 - windschiefe Scheune

schadhafte Fassade
