# Verkehrswertgutachten

Aktenzeichen	K 2/24
Auftraggeber	Amtsgericht Kempten Vollstreckungsgericht Immobilienverfahren Residenzplatz 4 - 6 87435 Kempten
Objekt	Reihenendhaus und Garage Otto-Hahn-Str. 23b 88131 Lindau
Wertermittlungsstichtag	10.09.2025
Ausfertigungsdatum	10.09.2025

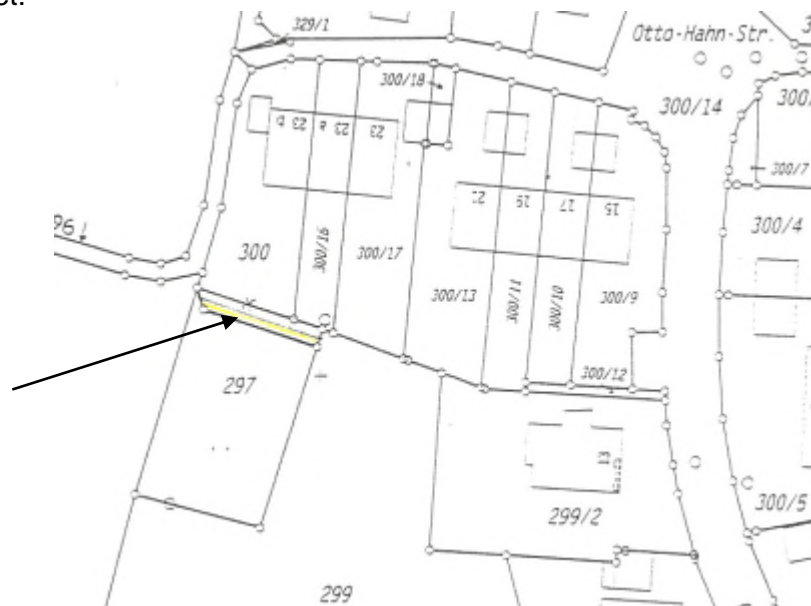
- zu Abt. II Nr. 3 Bauungsbeschränkung für jeweiligen Eigentümer FINr. 297:  
Die Grundstücke FINr. 297 und 300 haben eine gemeinsame Grenze. Gemäß Bewilligung vom 28.07.1997 ist der jeweilige Eigentümer von FINr. 300 verpflichtet eine Fläche in der Breite der gemeinsamen Grenze und in einer Tiefe von 1,50 m nicht zu bebauen und demnach vom Eigentümer von FINr. 297 anlässlich einer künftigen Bebauung dieses Grundstücks dessen gesetzlich einzuhaltende Abstandfläche teilweise, höchstens jedoch in der Tiefe von 1,50 m auf sein Grundstück zu übernehmen. Diese Abstandfläche ist auf die für das Grundstück FINr. 300 aufgrund der Bayer. Bauordnung vorgeschriebene Abstandfläche nicht anzurechnen. Die übernommene Abstandfläche ist in nachfolgendem Lageplan aus der Bewilligungsurkunde gelb eingezeichnet:

Die bauliche Nutzbarkeit des Grundstücks FINr. 300 wird durch die übernommene Abstandfläche und die Bauungsbeschränkung nicht eingeschränkt, zumal die von der Abstandflächenübernahme betroffene Fläche aufgrund der Baugrenzenfestsetzung im Bebauungsplan ohnehin nicht bebaut werden darf. Zudem ist eine Bebauung des südlichen Grundstücks FINr. 297 auch nicht absehbar, da dieses Grundstück im Flächennutzungsplan der Stadt Lindau als Fläche für die Landwirtschaft ausgewiesen ist. Am Grundstücksmarkt werden bei vergleichbaren Belastungen keine Abzüge bei der Wertfestsetzung vorgenommen. Die Wertminderung durch die Belastung Abt. II Nr. 3 wird daher mit 0,- € angesetzt.

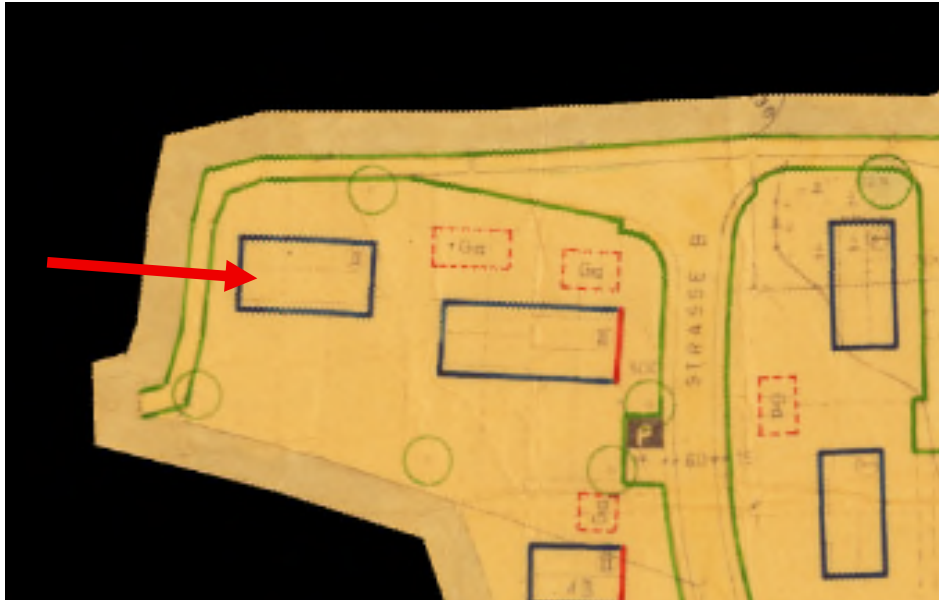
- WA2 Allgemeines Wohngebiet
  - II 2 Vollgeschosse höchstzulässig
  - 0,4 Grundflächenzahl höchstzulässig
  - 0,7 Geschossflächenzahl höchstzulässig
- Baugrenzenfestsetzung laut Planzeichnung:
