GUTACHTEN

über den Verkehrswert/Marktwert

Grundstück der Gemarkung Unterschneißbach

Ulmenweg 5

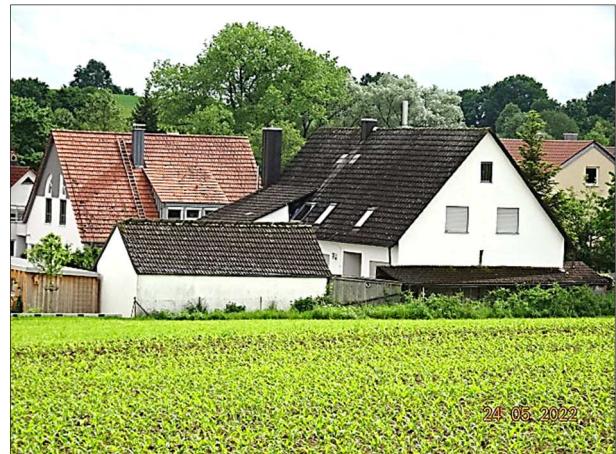
Ansicht Nordseite

Im Außenputz und Sockelputz sind einige Risse und Abplatzungen ersichtlich. An Nordseite offener Schlitz und senkrechter Riss im Außenputz.

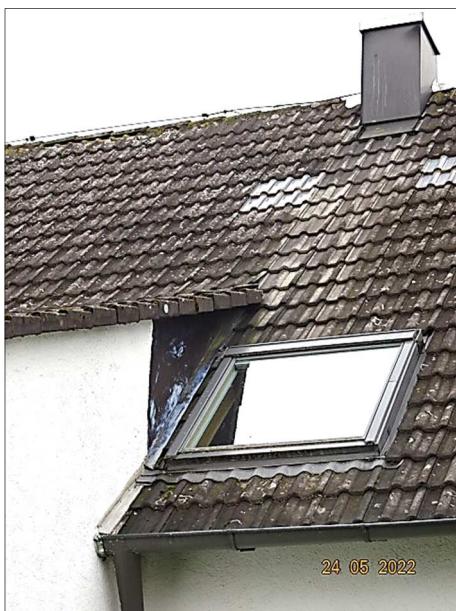
Innenwände aus Mauerwerk, verputzt. Betondecken. Holzdachstuhl (Alter nach Bauabschnitten) mit Betonpfanneneindeckung (aus ca. 1984).

Dachdeckung Betonpfannen ca. 1984

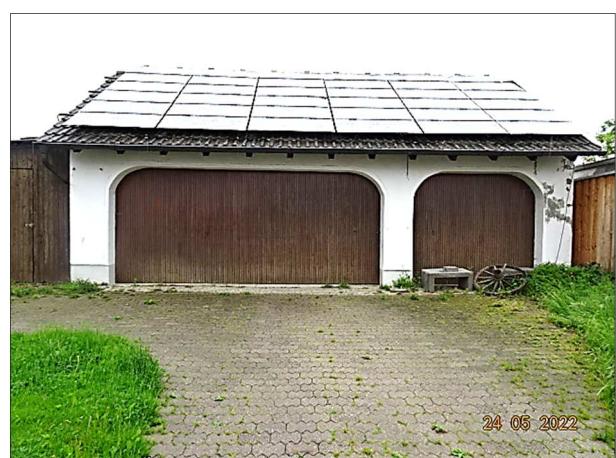
Fundamente und Bodenplatte aus Beton. Außenwände aus Mauerwerk, ca. 25cm stark, verputzt. Holzdachstuhl mit Betonpfannendeckung, Photovoltaikanlage.

4.4 PHOTOVOLTAIKANLAGE Auf dem Garagendach befindet sich eine Photovoltaikanlage mit ca. 30 Modulen.
Die Photovoltaikanlage konnte nicht bewertet werden, da keinerlei Unterlagen vorgelegt wurden (Vertrag, Abrechnung etc.).
Laut Auskunft bei der Besichtigung ist die Photovoltaikanlage über 20 Jahre alt. Stromlieferverträge mit Energieversorgungsunternehmen (z.B. EON) haben in der Regel eine Laufzeit von 20 Jahren. Es wird deshalb davon ausgegangen, dass der Vertrag abgelaufen und kein Wert mehr gegeben ist.

Garage (mit Photovoltaikanlage)

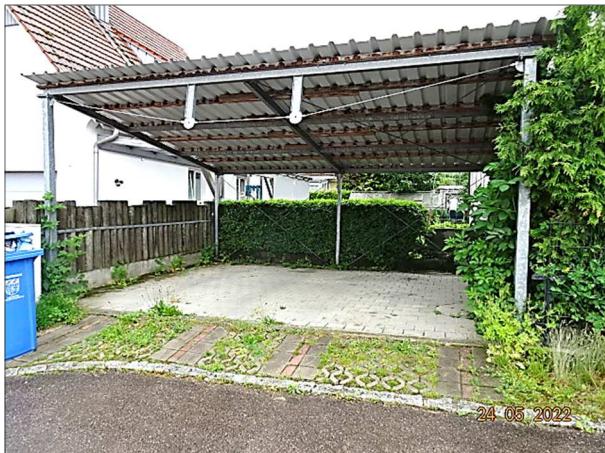
In der Südostecke Carport aus verzinkter Stahlkonstruktion mit Trapezblechdeckung und Betonpflasterbelag. An der Nordseite Überdachung aus Holzkonstruktion. Neben Garage alte Holzhütte mit Welleternitdeckung. Hauseingang mit Granitstufen.
Neben Carport Rampe zum Keller mit altem Betonpflasterbelag (mit Grünbewuchs) und verzinktem Geländer. Zufahrt, Hoffläche und Weg um Gebäude aus altem Betonpflasterbelag (mit Grünbewuchs).

Carport

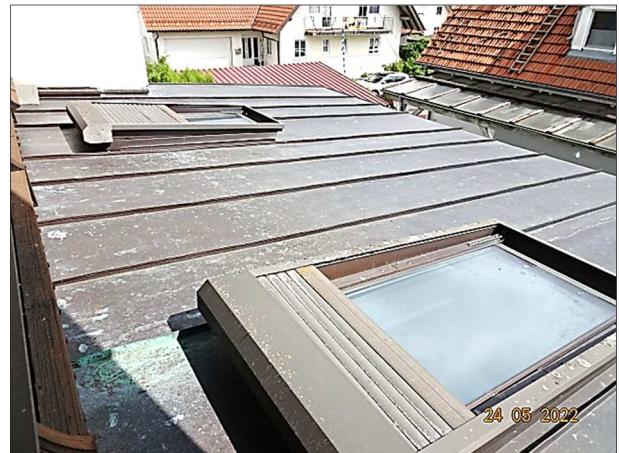
Anbau Wintergarten Südseite mit Kupfer-Stehfalzdeckung und zwei Kunststoff-Dachflächenfenstern.

Kupferdach Wintergarten

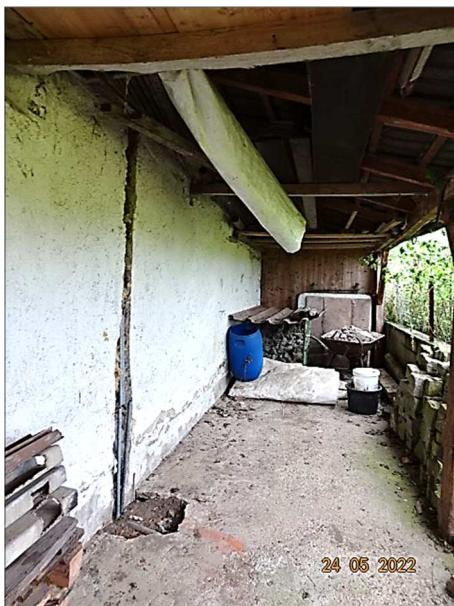
Außenanstrich stellenweise mit starker Abwitterung. Schadhafter Betonboden bei Holzüberdachung Nordseite.

Holzüberdachung Nordseite

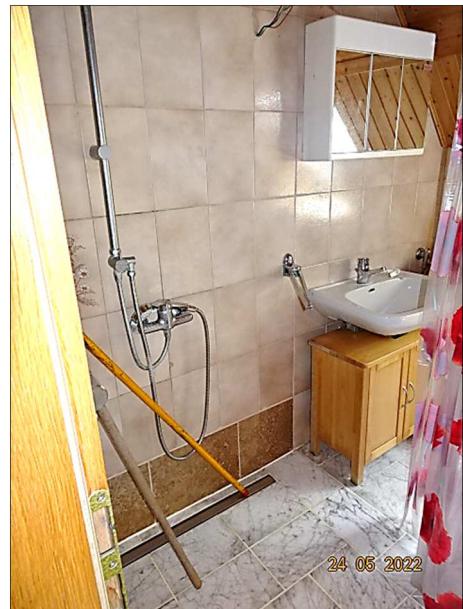
Bodenfliesen Marmor weiß, Wandfliesen beige, Schrägen und Decke mit Holzverschalung, Holz-Dachflächenfenster. Stand-WC, Waschbecken weiß, bodengleiche Dusche mit verchromter Armatur, Heizkörper.

Altes, defektes Holz-Dachflächenfenster im Bad 1 DG.
Im Zimmer DG fehlt ein Heizkörper.
In Bad 2 DG fehlt bei der Badewanne die Armatur.

Bad 1 DG

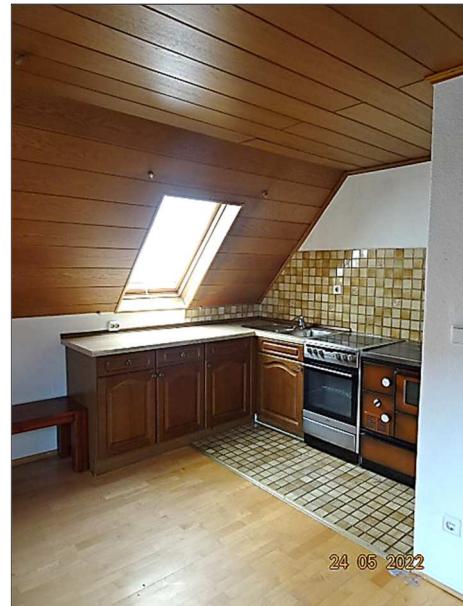
Wände verputzt mit Anstrich, Holzparkettboden und Fliesenboden, Schrägen und Decke mit Holzverschalung.

Küche DG

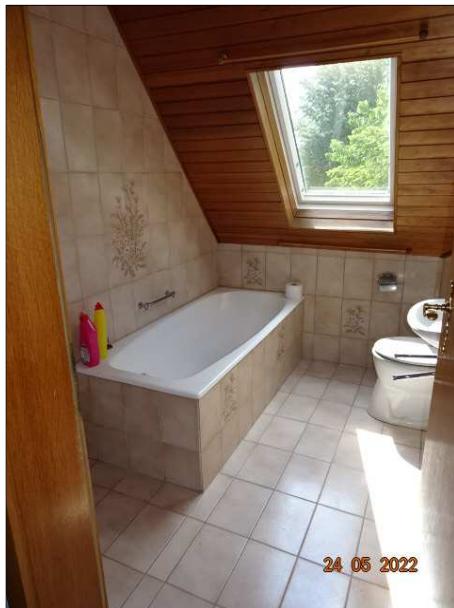
Beige Boden- und Wandfliesen, Schrägen und Decke mit Holzverschalung, Stahl-Badewanne weiß ohne Armatur, Stand-WC weiß mit Druckspüler, Waschbecken weiß.

Bad 2 DG

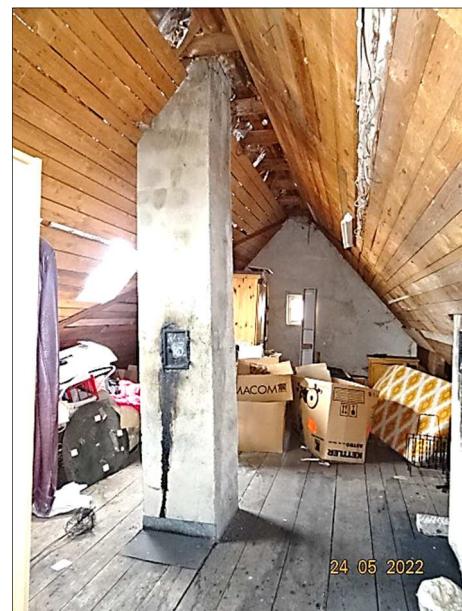
Türe von Zimmer führt in Dachraum. Alter Holzboden, Schrägen mit Holzbrettern, mit Fugen und offenen Stellen. Unter Holzbrettern Wärmedämmung mit Alufolie ersichtlich. Verputzter Schornstein.

Dachboden

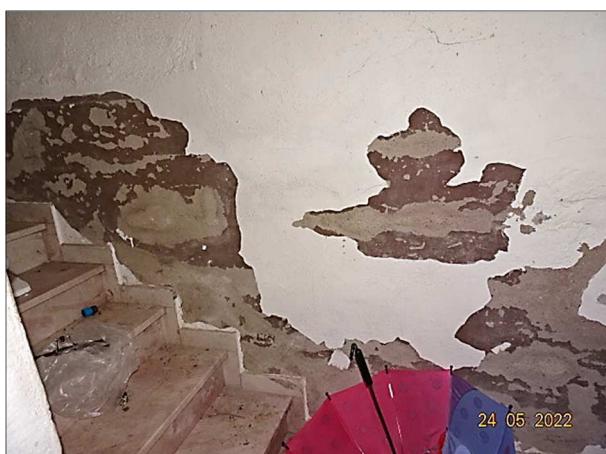
Bei Wänden im Keller im unteren Bereich Feuchtigkeitsschäden, bei Treppe Putzabplatzung.

Feuchtigkeitsschäden Treppe KG

- Es bestehen Bauschäden und Baumängel. Für Behebung und dringend erforderliche Renovierungen (Fassadensanierung, Instandsetzung Fenster und Türen, Teilerneuerung Innenausbau und Installationen, Kellerentfeuchtung) wird ein Kostenansatz von 90.000 € in Abzug gebracht.

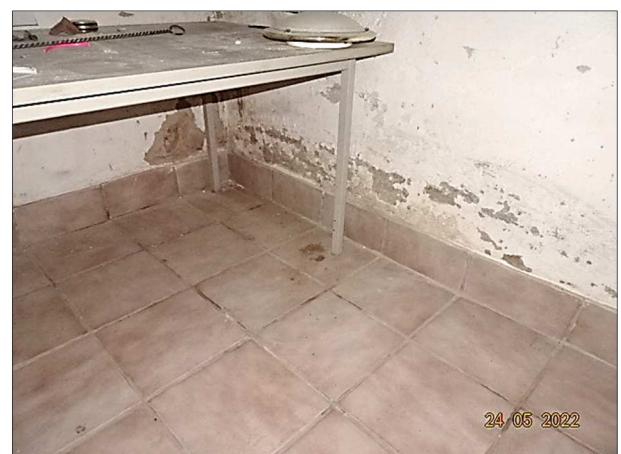
Feuchtigkeitsschäden Kellerraum

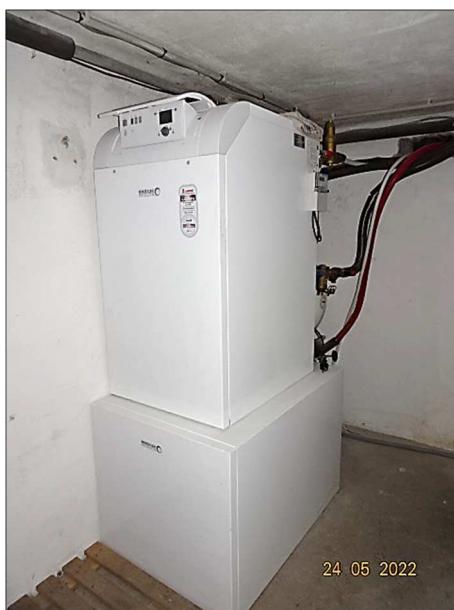
Öl-Zentralheizung. Im Heizraum KG Ölkessel mit Steuerung, Brenner, Warmwasserspeicher etc. (aus ca. 2018). Heizrohre und Heizkörper aus ca. 1988.

Heizkessel KG (aus ca. 2018)

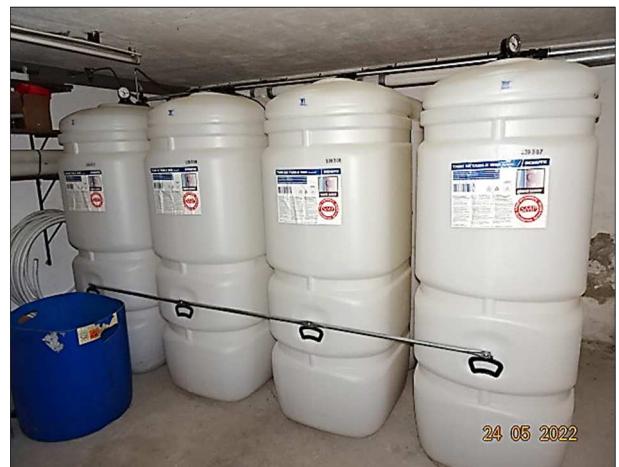
Vier Kunststoff-Öltanks, doppelwandig, Fassungsvermögen je 1.000 Liter.

Kunststofftanks KG

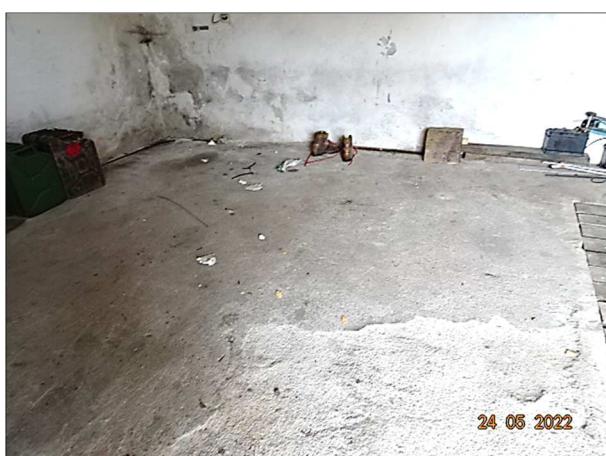
Innen schadhafter Betonboden, Montagegrube, Wände mit Altplatz, Betondecke mit Altanstrich, zwei alte Holzschiebetore in Segmentbogenöffnungen.

Garage innen mit schadhaftem Betonboden und mit Putzschäden (Feuchtigkeitsflecken).

Garagen innen
