G U T A C H T E N

über den Verkehrswert i. S. d. § 194 BauGB
des unbelasteten Grundstückes
Fl.Nr. 463/1 - Gemarkung Au vorm Wald
Schafberg 22 / 94 336 Hunderdorf

Fl.Nr. 463/1 - Gemarkung Au vorm Wald : **318.000 €**

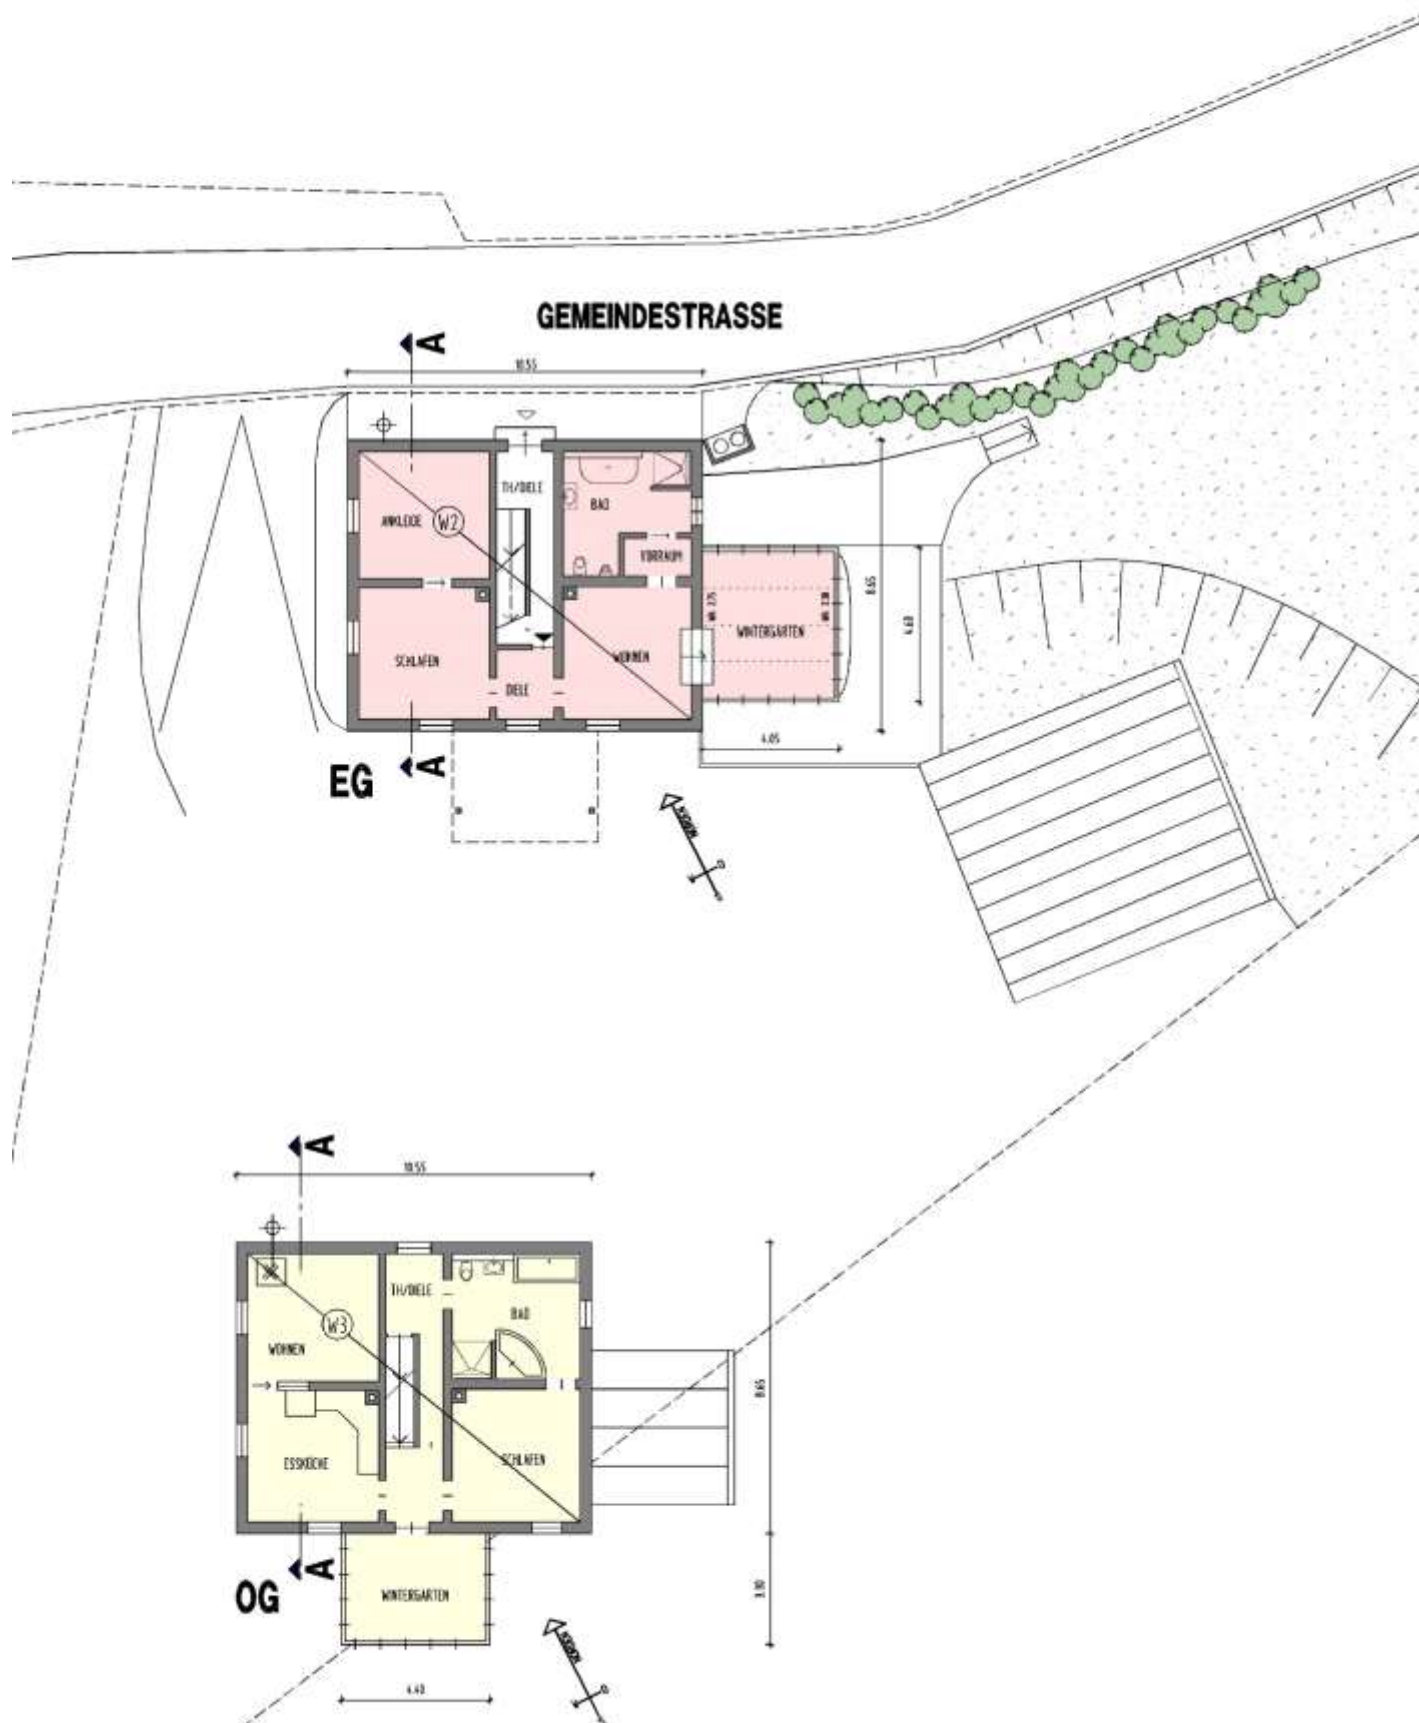
**Anlage 5****Übersicht Grundrisse EG + OG**
o. M.

Im **Erdgeschoss** besteht der Zugang zum Wohnhaus an der Nordseite von der Gemeindestrasse aus in eine schmalen Mittelflur. Beidseitig vom Flur ist die 4-Zimmerwohnung W2 mit angebautem Wohnwintergarten eingerichtet. Dieser liegt 3 Stufen höher als die EG-Ebene der Wohnung. Die Wohnung ist nicht möbliert. Es fehlt eine Kochgelegenheit.

Im **Obergeschoss** ist die 3-Zimmerwohnung W2 vorhanden. Auf dieser OG-Ebene wurde ein traufseitig angeordneter niedriger Wintergarten angebaut, der auf 2 Holzstützen ab dem KG aufgestellt ist. Die Einhausung wurde augenscheinlich um einen früheren Balkon nachträglich eingebaut. Eine interne Treppe führt ins Dachgeschoss. Dort sind 2 Räume ausgebaut.

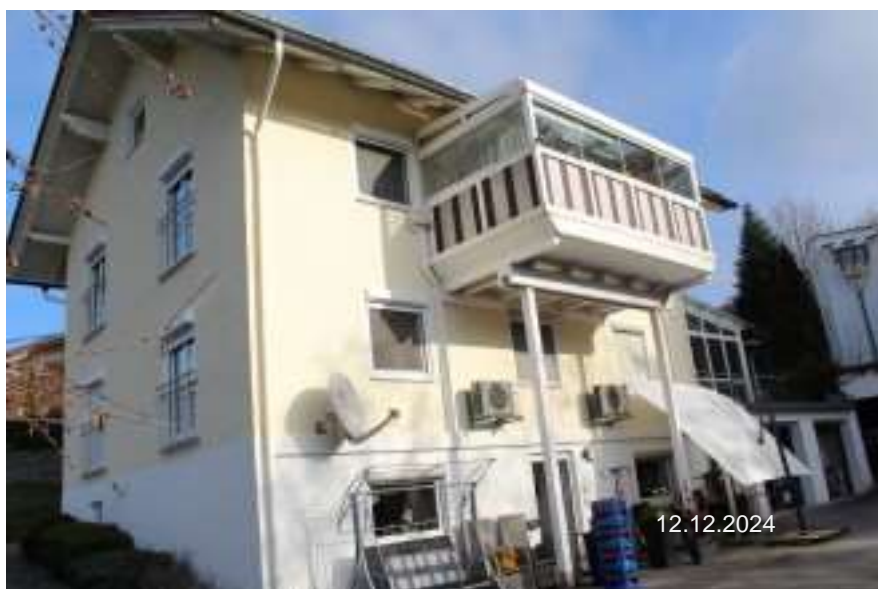
Bild 5:
Ansicht Südseite
Wohnhaus von Süd-
westen

Entlang der Südseite des Wohnhauses besteht eine Zufahrtsrampe zur Hoffläche im KG. Von dem KG-Niveau aus sind die beiden Garagen anfahrbar. Südlich der Hoffläche stehen am Böschungsrand ein Gartengerätehaus und ein Saunahaus mit Aussenwhirlpool und Terrasse. Der nordöstliche Grundstücksbereich ist auf EG-Niveau an den Wintergartenanbau ausgerichtet und steigt nach Nordosten nochmals an. Dieser Bereich ist stark vernachlässigt. Dort steht auch ein Trafohochhaus mit einer Oberleitungszuleitung aus Südwesten. Von der Gemeindestrasse aus besteht ebenfalls eine Zufahrt zum Trafogebäude. Das Grundstück ist nicht eingezäunt.

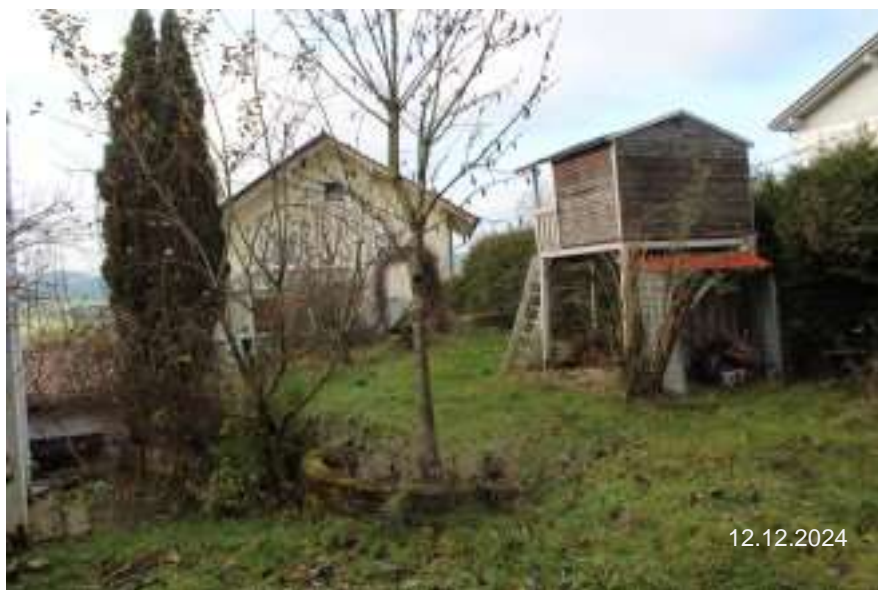
Bild 9:
Ansicht Gartenfläche
im Osten von Osten

- befestigte grosse Hoffläche südlich Wohnhaus auf KG-Niveau
 - Geräteschuppen und Saunahaus / Whirlpool südlich Hoffläche
 - gestaltete Gartenflächen nach Osten auf EG-Niveau und tlw. höher liegend, stark vernachlässigt, hoher Trafohausturm

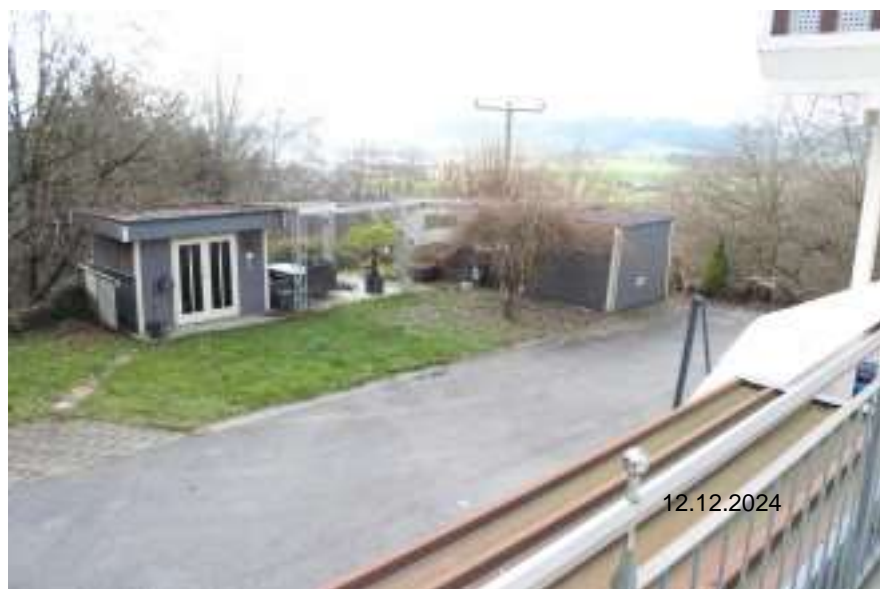
Bild 11:
Ansicht Gerätehaus +
Sauna von Nordosten

- Betonpflasterfläche südwestlich Garage 2 / Werkstatt, mit Einfassung - ca. 30 m²
→ siehe Bild 6
- Gartengerätehaus im Süden b/t/h= ca. 3,05/2,40/2,00- 2,30 m, ca. 10 Jahre alt, leichte Holztragkonstruktion mit Flachdach, 2-flgl. Zugangstüre, Holz aussenwandbekleidungen farbig lasiert
→ siehe Bilder 11 + 12

- Saunahaus mit Vorraum, Holztragkonstruktion mit Flachdach, Blechdeckung, Aussenwände mit beidseitiger Holz N+F-Bekleidung, 2 Personensauna, n.A. funktionsfähig Bj. ca. 2010, b/t/h= ca. 3,40/3,36/2,24 m
→ siehe Bilder 11 + 12

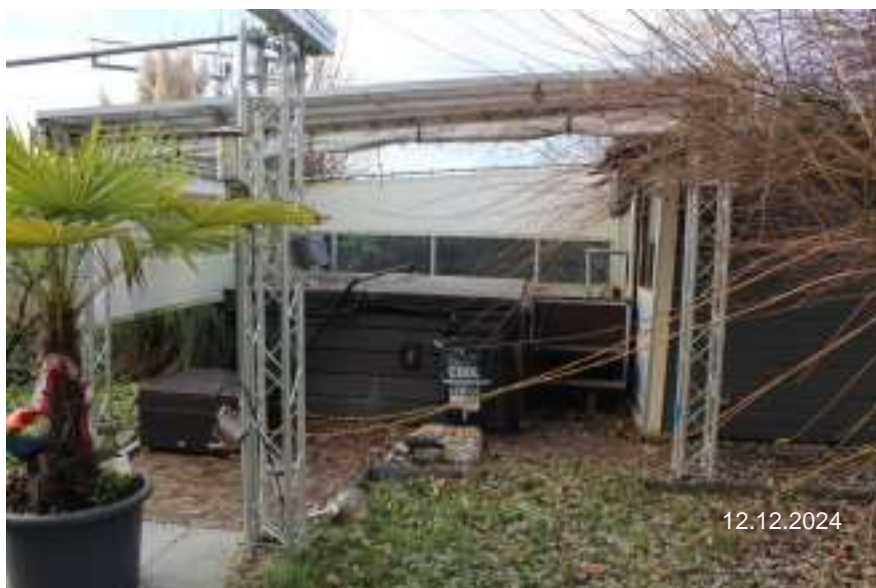
Bild 13:
Ansicht Whirlpool von
Osten

- Terrassenfläche mit Aussenwhirlpool mit Einstiegsplattform, Bodenfliesen 60/60 cm beweglicher Sonnenschutz auf LM-Gittermast/-traversen mit KS-Doppelsteg-Dach-schiebeplatten über Sitzplatz und Pool, Anlage stark abgewittert
→ siehe Bilder 11 + 12 + 13

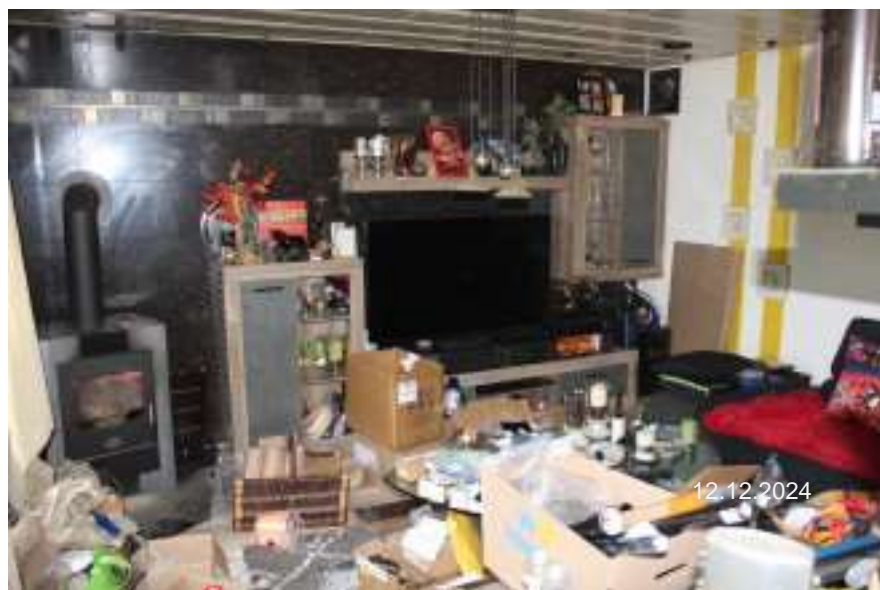
Bild 16:
OG: W3 - Wohnen

- Erneuern Bodenbeläge DG-Räume W3 wegen starker Abnutzung
- Revitalisieren der Raumschalen in den Wohnräumen im OG - W3 wegen deutlicher Abnutzung
→ siehe Bilder 16 - 18
- Revitalisieren der Raumschalen in den beiden Technikräumen im KG wegen tlw. provisorischem Ausbau und leicht abgenutzten Flächen
→ siehe Bilder 27 - 28
- ständiger leichter Mehraufwand für Instandhaltung des Wohnhauses mit ≈ 66 Jahre alter Grundbausubstanz und den unterschiedlich ausgestalteten Modernisierungen über die üblichen Schönheitsreparaturen hinaus - bezogen auf die Restnutzungsdauer von 45 Jahren abgezinster jährlicher Betrag von 2.000,- € bei 5% Zins

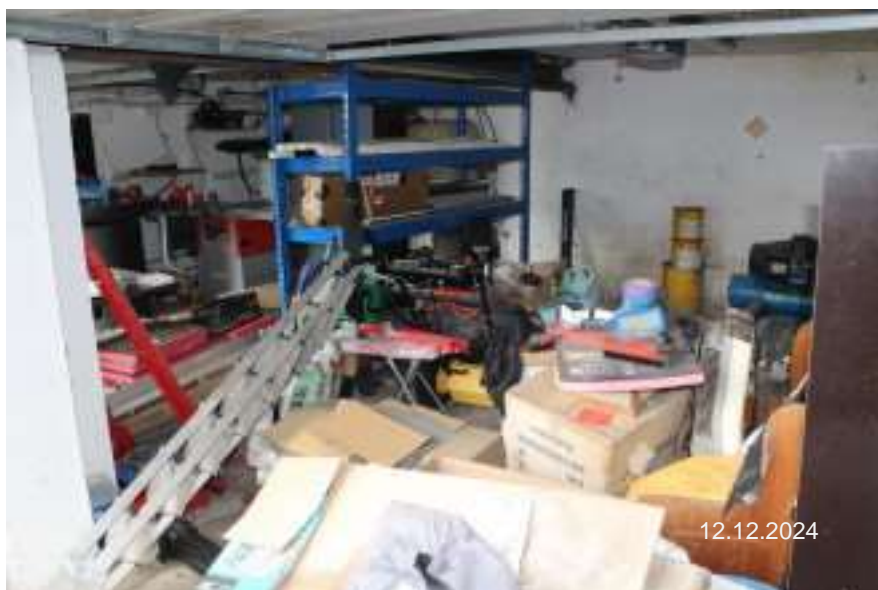
Bild 29:
KG: Garage 1

Das eingeschossige Garagengebäude wurde mit dem Wohnhaus etwa 1958 auf dem KG-Niveau nach Osten an das Wohnhaus angebaut. Das in Massivbauweise errichtete Gebäude mit 2 Einstellplätzen wird mit dem später angebauten Wintergarten im EG überbaut. Etwa 1995 wurde die Garage nach Süden verlängert. Die Garagendecke zeigt Tauwasserbildungen, was auf eine unzureichende Dämmung zurückzuführen ist.

Das Garagengebäude ist nicht ausreichend instandgehalten. Der Raum wird derzeit als Bauwerkzeug- und Materiallager genutzt.

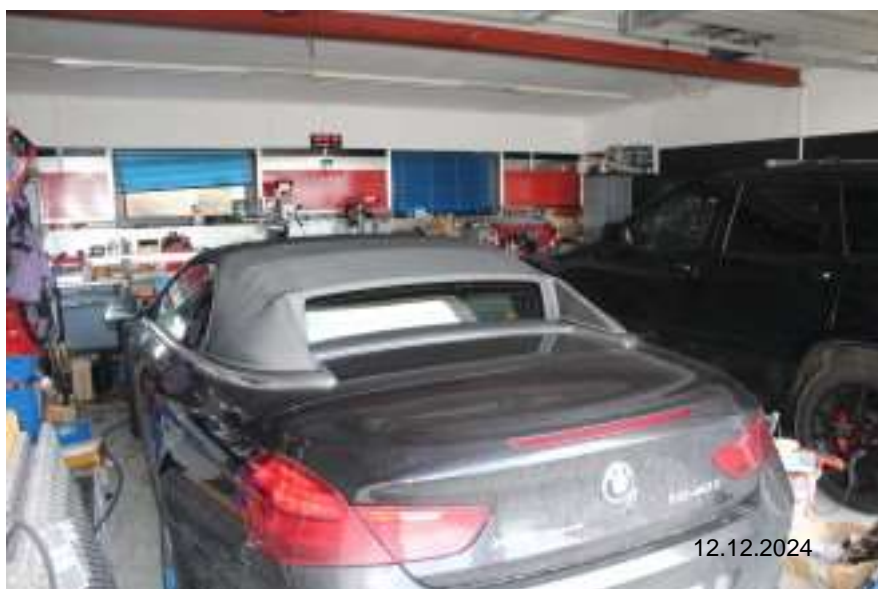
Bild 30:
KG: Garage 2 / Werk-
statt

→ siehe Bild 30 und Anlagen 4 - 6 !
