Neubau eines Doppelwohnhauses mit  
Garagen in Mühl Dorf a. Inn  
Äußere Neumarkter Straße 73

## Anzeige der Bezugsfertigkeit eines Gebäudes zur Steuerneubewertung nach den GrStR

## Baugenehmigungsbescheid

zur Ermittlung des Verkehrswertes für die Doppelhaushälfte mit Garagengebäude in 84453 Mühldorf a. Inn, Äußere Neumarkter Straße 73b, Fl.-Nr. 419/1 und das mit einem ehemaligen Landwirtschaftsgebäude bebaute Grundstück Fl.-Nr. 419/2, je Gemarkung Mößling.

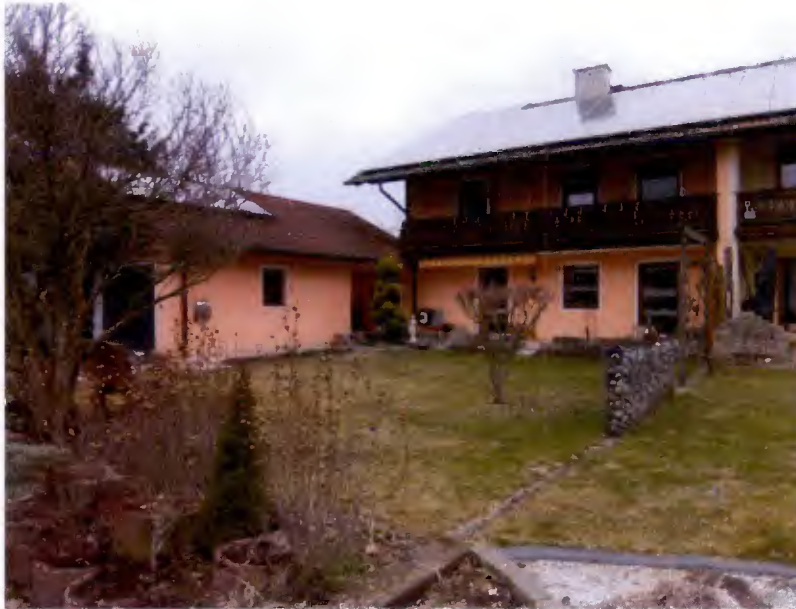
**Abbildung (1)**

Blick auf die südwestseitige Trauffassade der Doppelhaushälfte Hs.Nr. 73 b, sowie auf die südostseitige Längsfassade des Garagengebäudes. Bildmittig zu sehen der Freisitz im Bereich des Garagengebäudes, rechts im Anschnitt, die benachbarte Doppelhaushälfte.

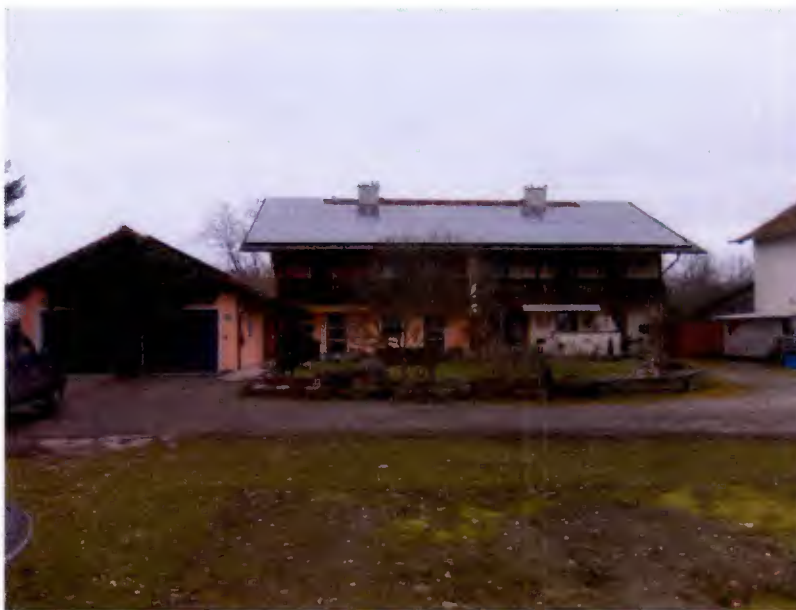
**Abbildung (2)**

Blick auf das Doppelhaus –links Hs.Nr. 73 b, sowie auf die südwestliche Giebelfassade der Garage. Bildmittig die zugehörige Zufahrt zum Garagengebäude. Blickrichtung nach Nordosten.

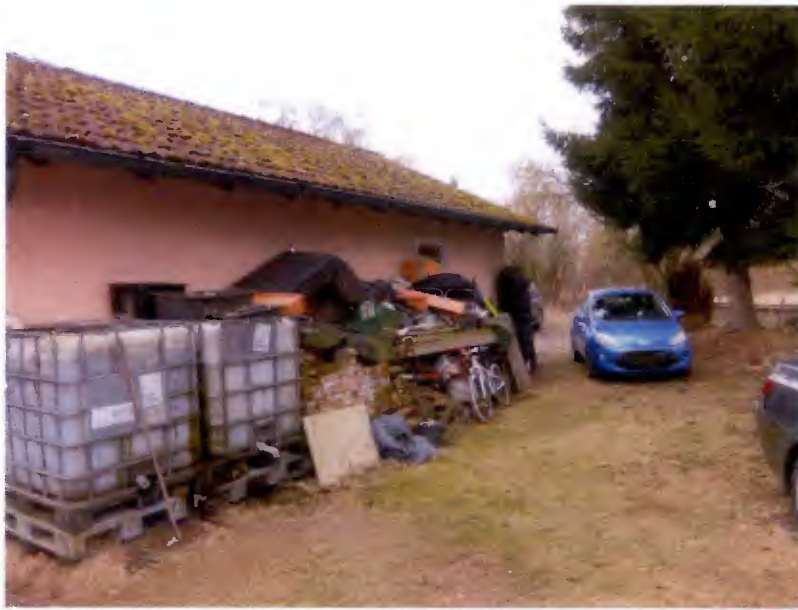
**Abbildung (3)**

Blick entlang nordwestlichen Längsfassade des Garagengebäudes. Im Bild rechts zu sehen das Bahngleis.

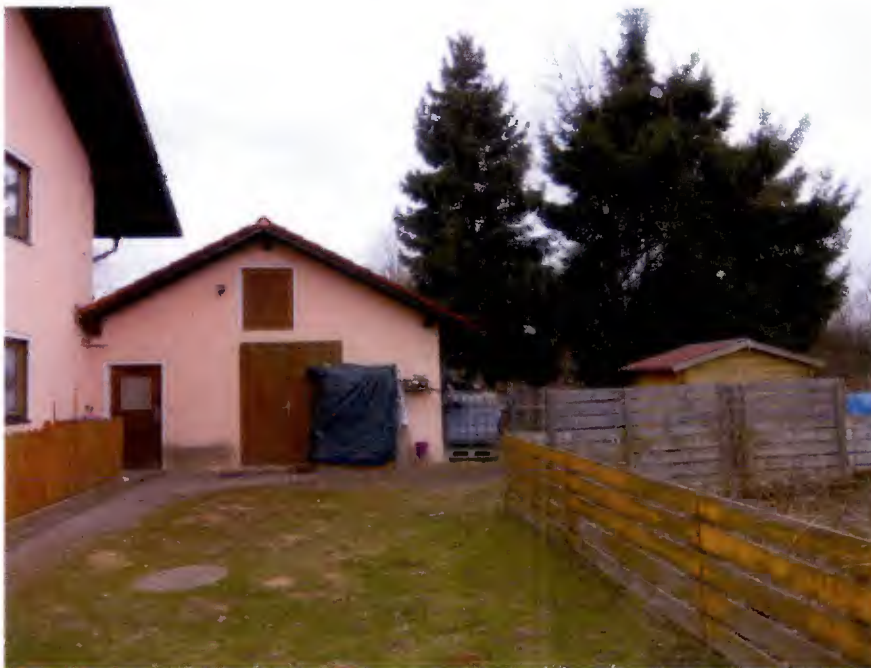
**Abbildung (4)**

Blick auf die nordöstliche Giebelfassade des Garagengebäudes. Links im Anschnitt die nordwestliche Giebelfassade des Wohngebäudes. In der rechten Bildhälfte der eingezäunte Kleingarten, dahinter der Hundezwinger.

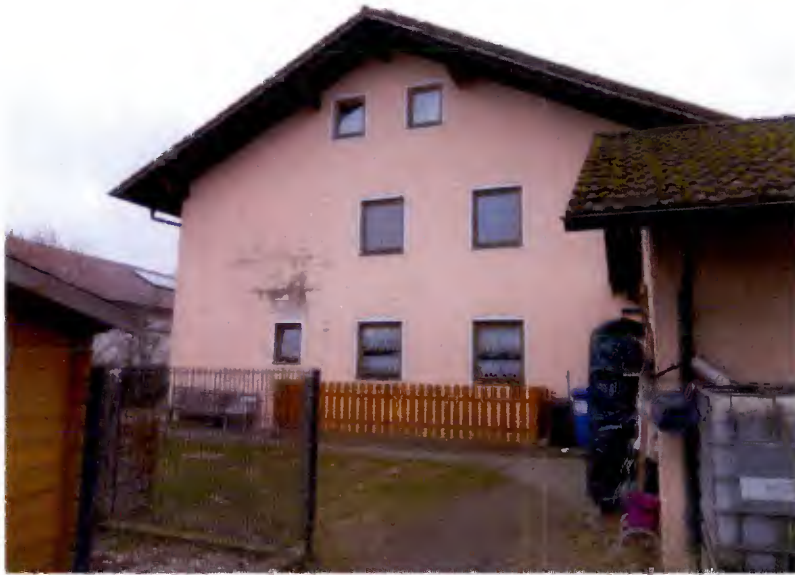
**Abbildung (5)**

Blick auf die nordwestliche Giebelseite des Wohngebäudes mit Schadensbild an Fassade. Davor die Kellerabgangs-treppe. Rechts im Anschnitt zu sehen das Garagengebäude, links teilweise zu sehen der Hundezwinger.

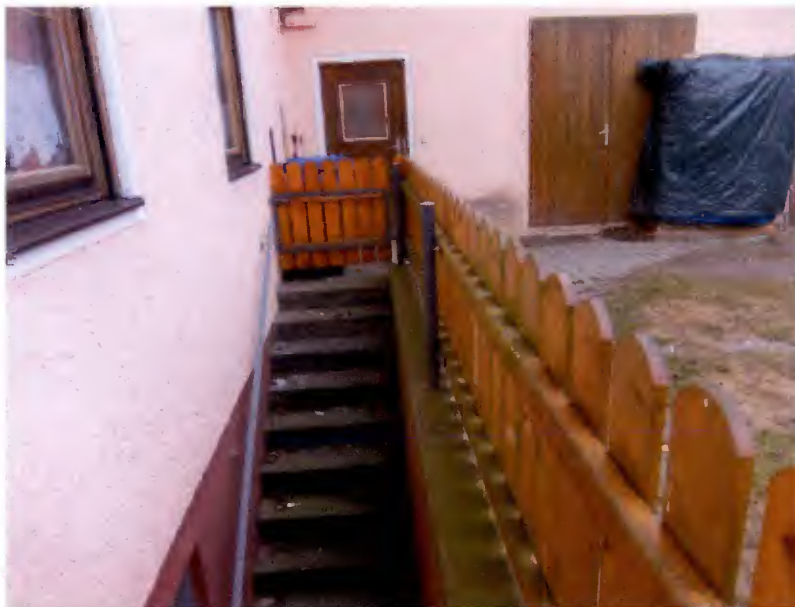
**Abbildung (6)**

Blick auf die Kellerabgangstreppe, Blick entlang der nordwestlichen Giebelfassade des Wohngebäudes, Blickrichtung nach Südwesten. Im Hintergrund das Garagengebäude, links die Durchgangstür zum Freisitz, rechts die zweiflügelige Holztür zur Holzlege.

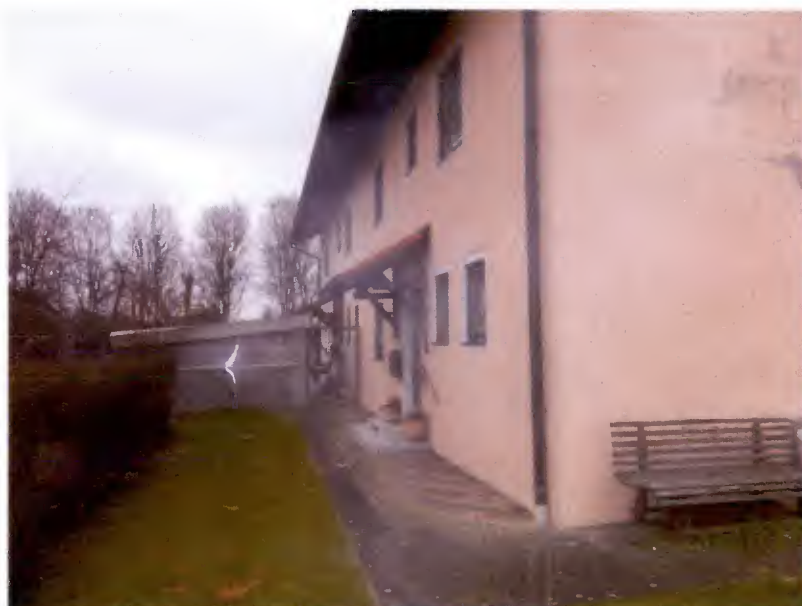
**Abbildung (7)**

Blick entlang der nordöstlichen Trauffassade, Blickrichtung nach Südosten. Bildmittig im Hintergrund die benachbarte Doppelhaushälfte. Bildmittig auch der überdachte Hauszugang mit Zugangsstufen. Im rechten Bildteil die Giebelfassade des Wohngebäudes.

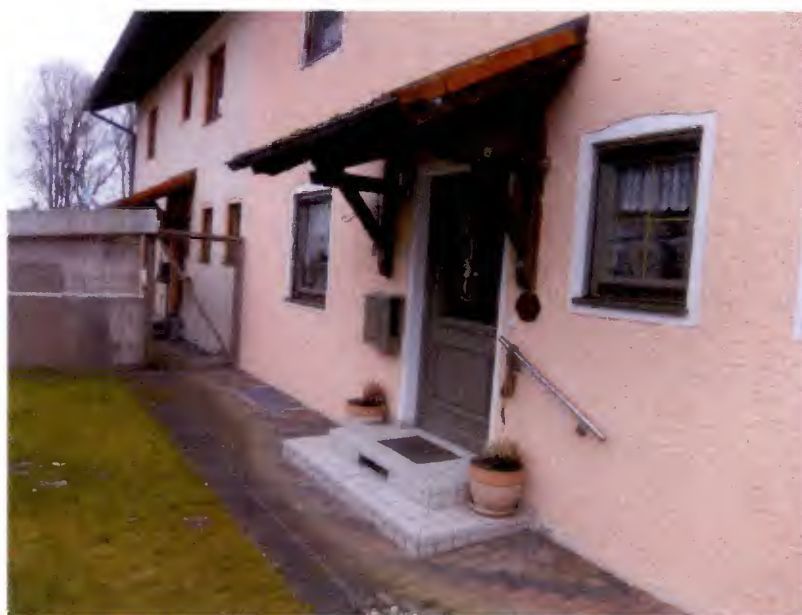
**Abbildung (8)**

Blick auf den überdachten Hauszugang, mit Zugangsstufen und Hauseingangstür.

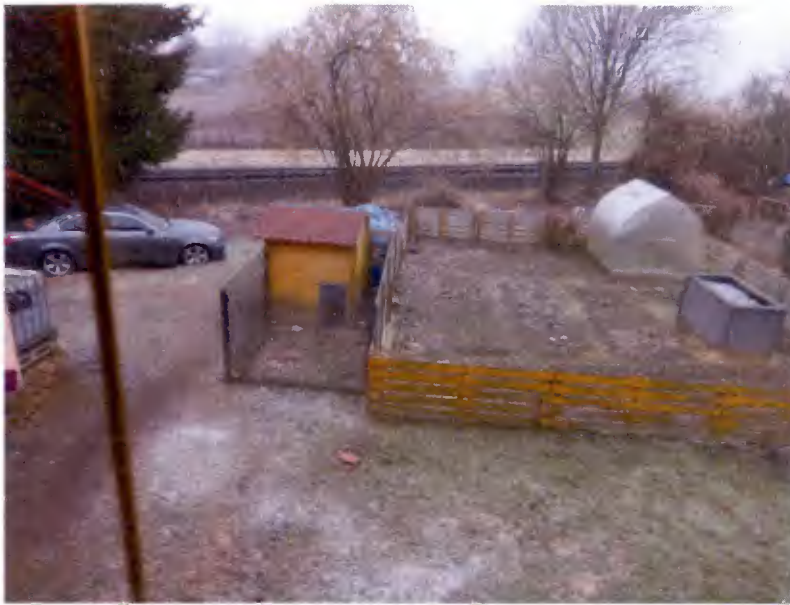
**Abbildung (9)**

Blick vom Wohngebäude auf den eingezäunten Kleingarten, sowie auf den Hundezwinger. Im Hintergrund das Bahngleis entlang der nordwestlichen Grundstücksgrenze der Flst. 419/1

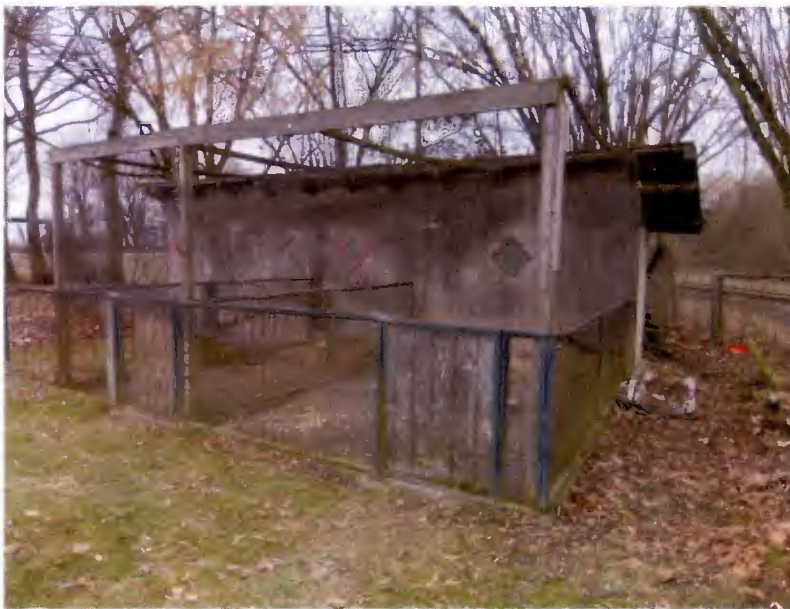
**Abbildung (10)**

Blick auf den alten Kleintierstall, welcher im Bereich der südwestlichen Grundstücksgrenze situiert ist.

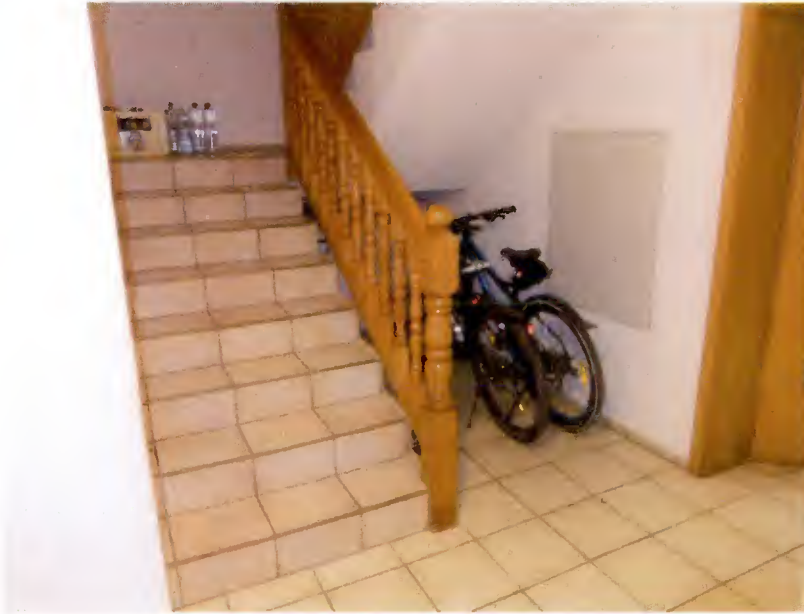
**Abbildung (11)**

Kellerflur, mit Blick auf die zweiläufige Geschosstreppe hoch zum Erdgeschoss.

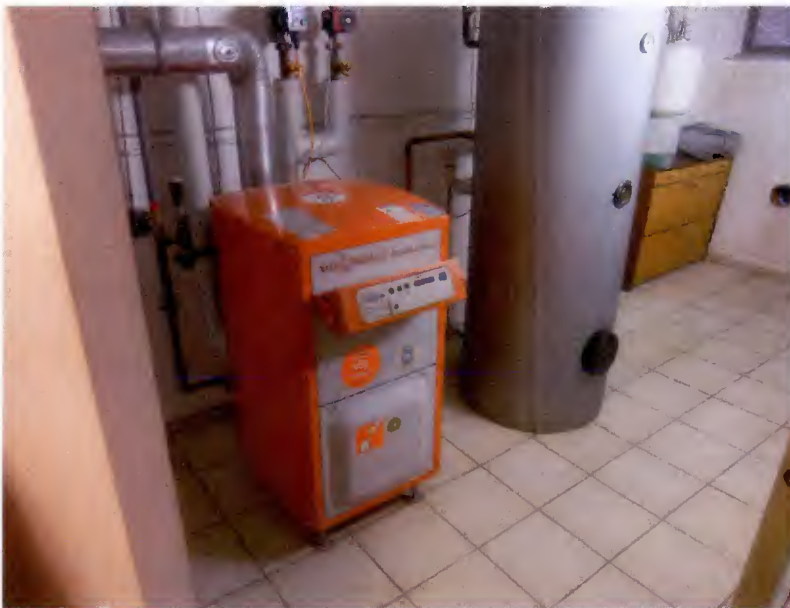
**Abbildung (12)**

Blick vom Flur aus in den Heizraum. Bildmittig der Heizkessel, sowie der Warmwasserspeicher.

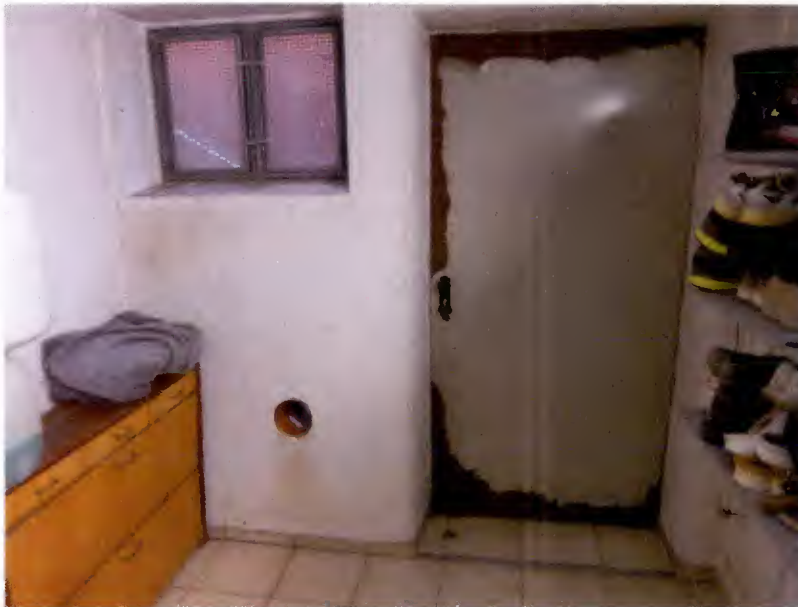
**Abbildung (13)**

Blick auf die Stahltür zur außenliegenden Kellerabgangstreppe, im Bereich des Heizraums.

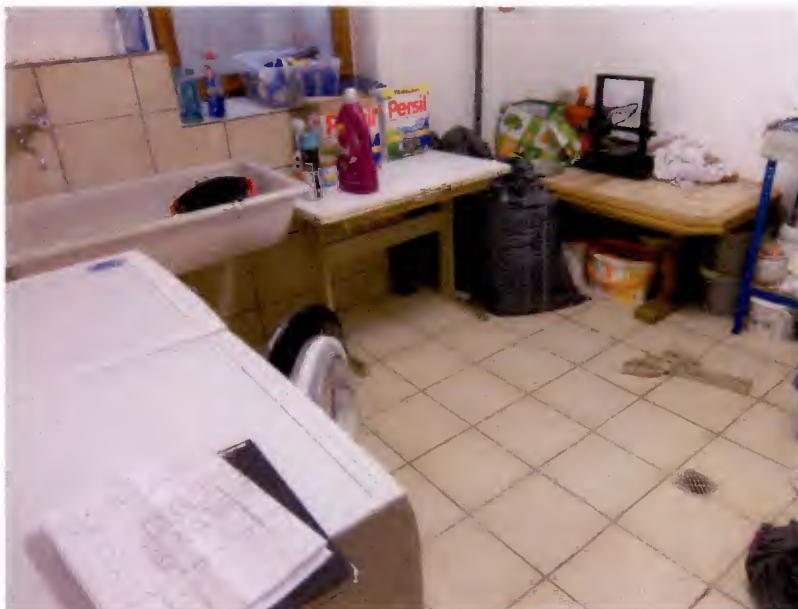
**Abbildung (14)**

Blick in den Keller (Waschraum), gelegen an der nördlichen Gebäudeecke.

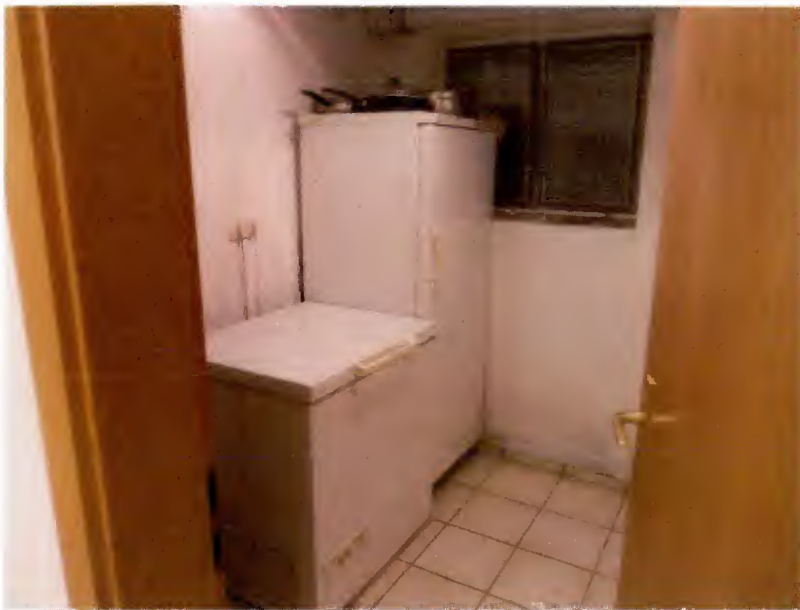
**Abbildung (15)**

Blick vom Kellerflur aus in den kleinen Abstellraum, etwa mittig gelegen an der nordöstlichen Trauffassade.

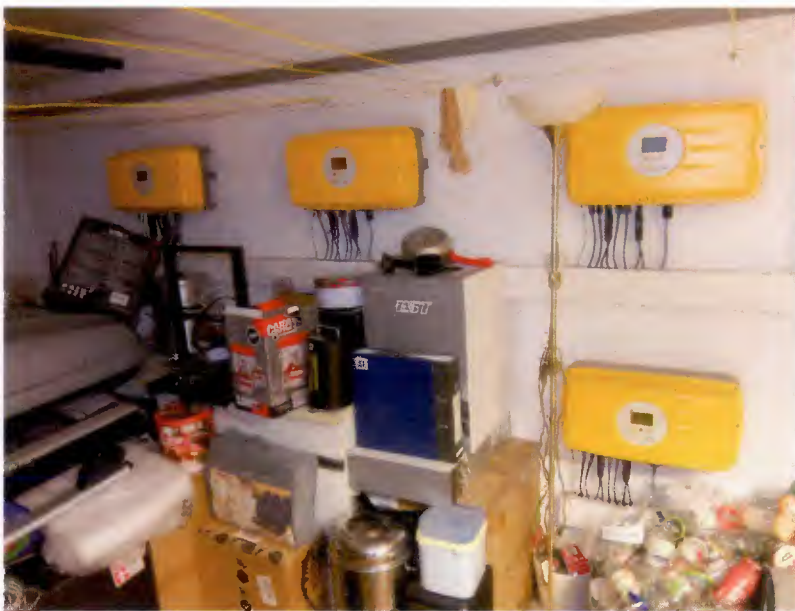
**Abbildung (16)**

Bereich Hobbykeller, mit Blick auf die Wechselrichter der Photovoltaikanlage. Der Hobbykeller erstreckt sich längs an der südwestlichen Trauffassade über die ganze Fassadenlänge.

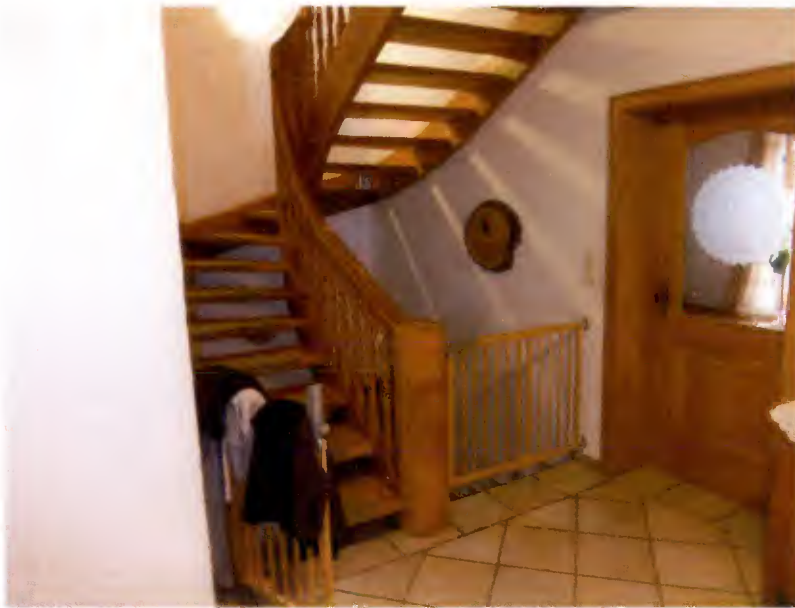
**Abbildung (17)**

Blick auf die halb gewendelte Geschosstreppe hoch zum Obergeschoss, sowie auf den Zustieg zur Geschosstreppe zum Kellergeschoss, im Bereich Flur, Erdgeschoss. In der rechten Bildhälfte die Tür zum Wohnzimmer.

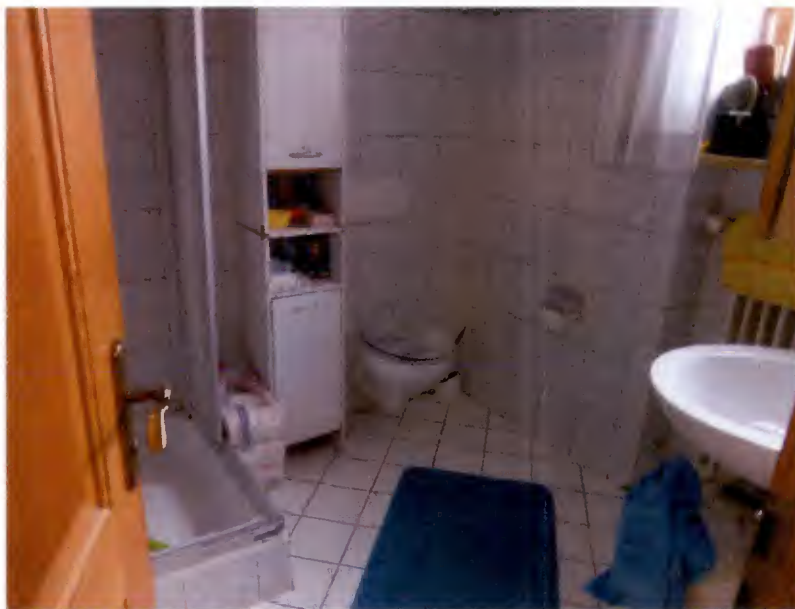
**Abbildung (18)**

Blick vom Flur (Erdgeschoss) in die Dusche/WC, gelegen an der nördlichen Gebäudeecke.

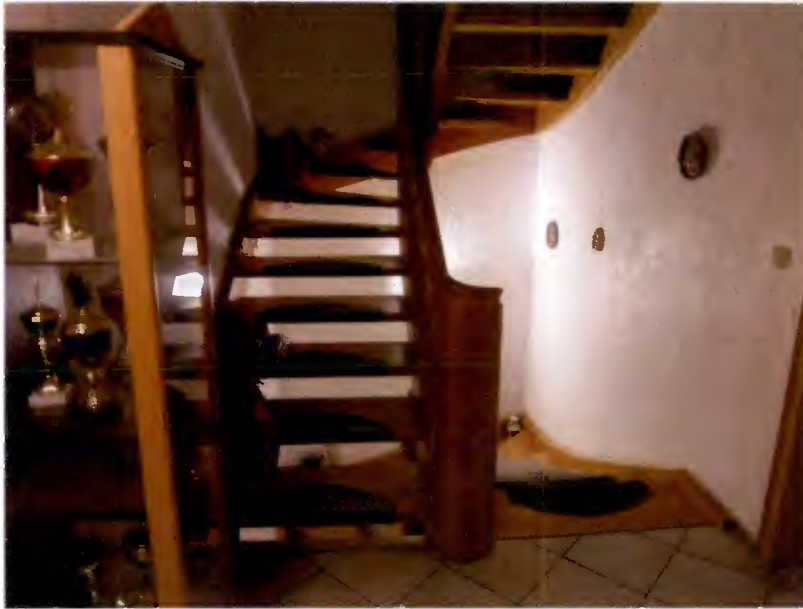
**Abbildung (19)**

Bereich Flur, Obergeschoss. Blick auf die halb gewendelte Geschosstreppe hoch zum Dachgeschoss, sowie auf die halbgewendelte Geschosstreppe hinunter zum Erdgeschoss.

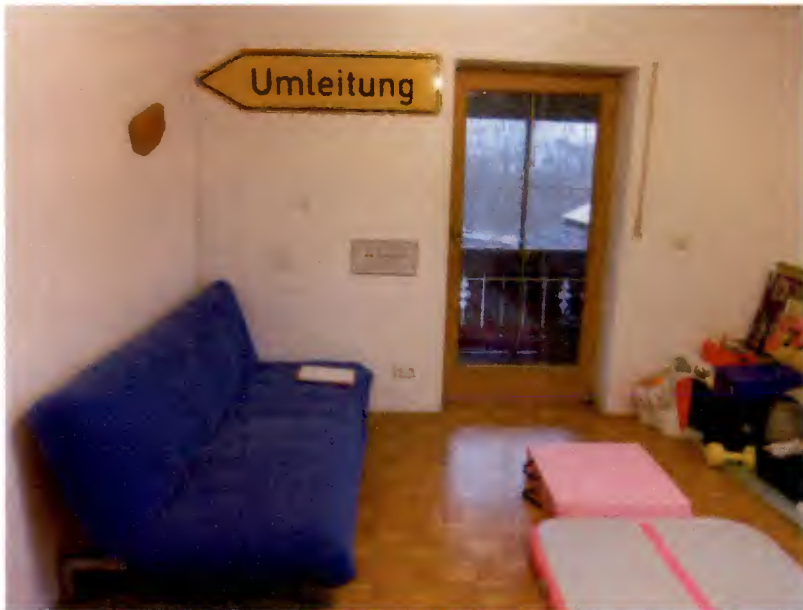
**Abbildung (20)**

Bereich Kinderzimmer, Obergeschoss, gelegen an der westlichen Gebäudeecke. Bildmittig die Tür zum Balkon an der südwestlichen Trauffassade.

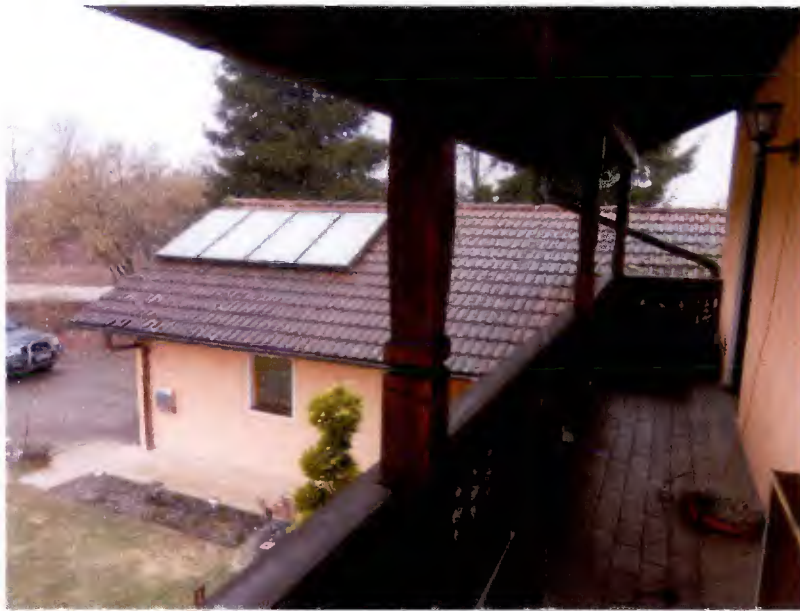
**Abbildung (21)**

Blick vom Balkon (Obergeschoss) Richtung Nordwesten. In der rechten Bildhälfte das Garagengebäude. Der Balkon ist vom Kinderzimmer, als auch vom Schlafzimmer aus zu begehen.

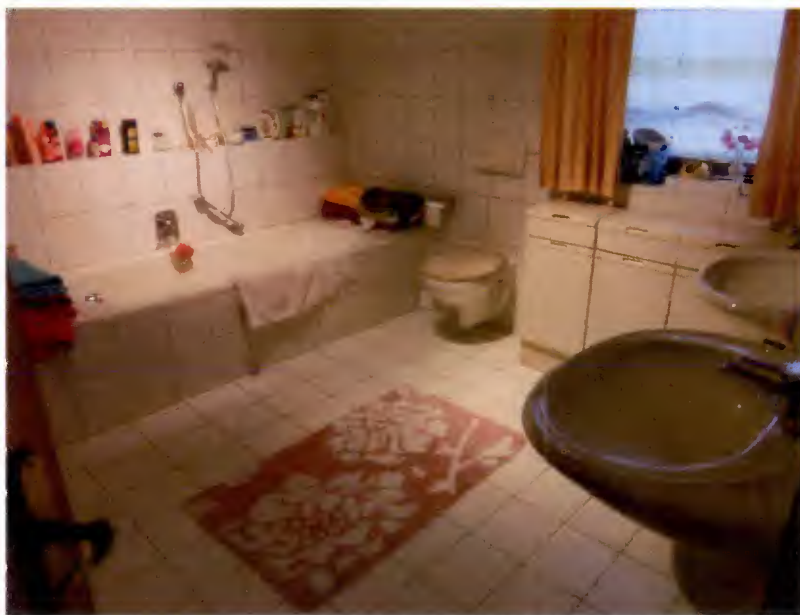
**Abbildung (22)**

Blick ins Bad/WC, gelegen an der nordwestlichen Gebäudeecke.

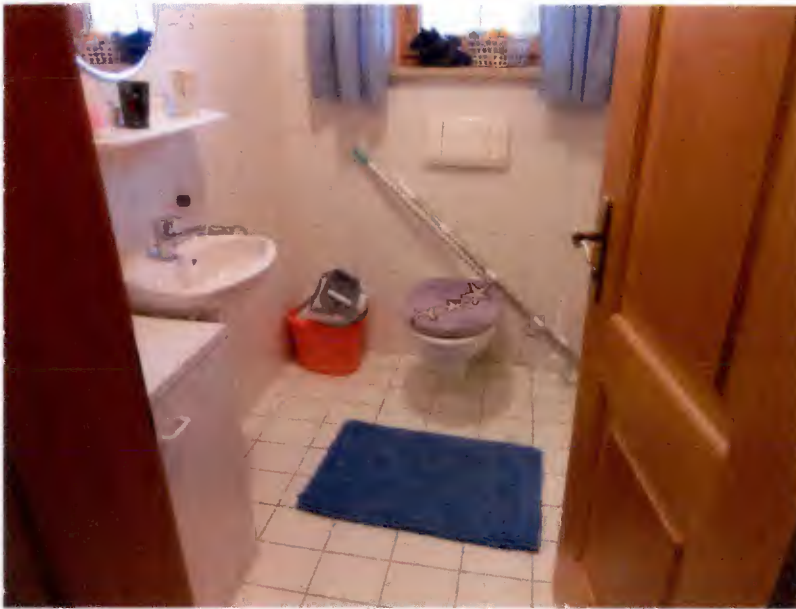
**Abbildung (23)**

Blick vom Flur aus in das WC, etwa mittig gelegen an der nordöstlichen Trauffassade im Obergeschoss.

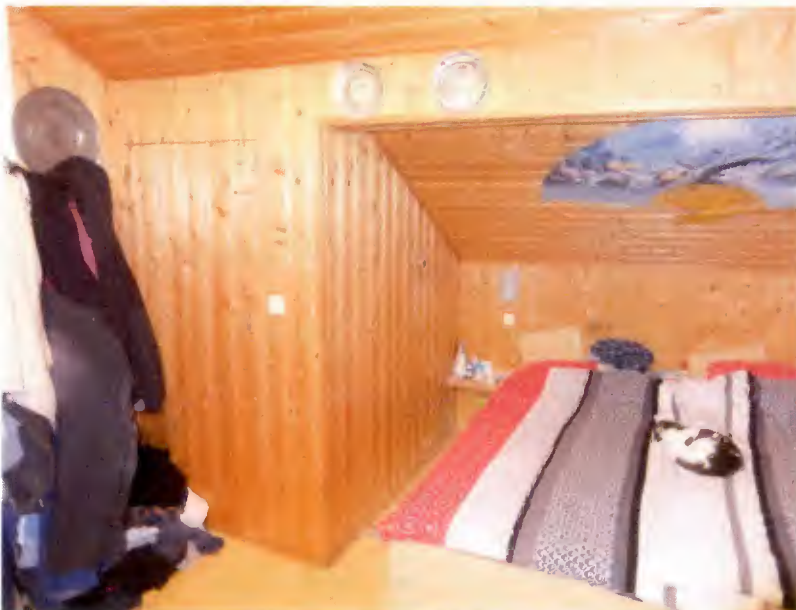
**Abbildung (24)**

Zimmer im Dachgeschoss. In der linken Bildhälfte die Tür zum WC.

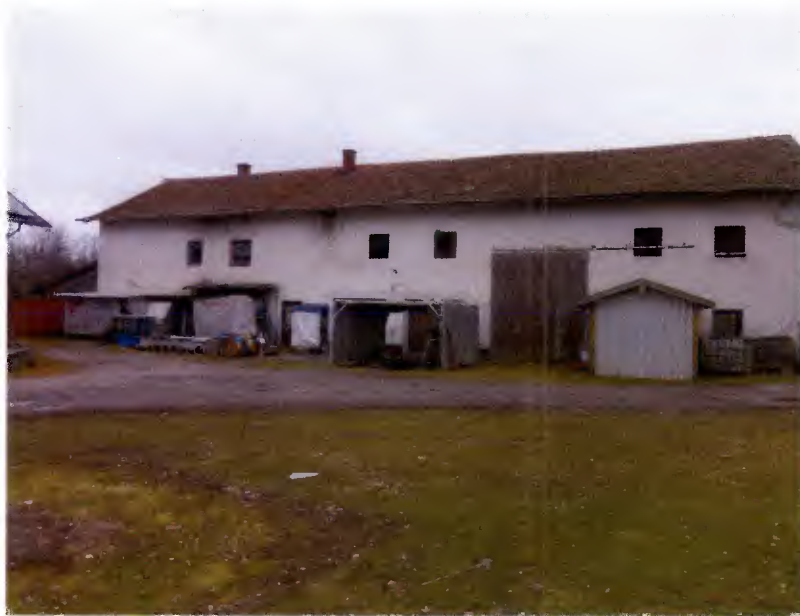
**Abbildung (26)**

Blick auf die nordwestliche Trauffassade des ehem. Landwirtschaftsgebäudes. Dem Gebäude vorgebaut, und auf dem Bewertungsgrundstück Fl.-Nr. 419/2, ist eine kleine, marode Holzhütte (rechte Bildhälfte), sowie eine mit Planen bedeckte Unterstelle (Bildmittig) in Alu-Konstruktion.

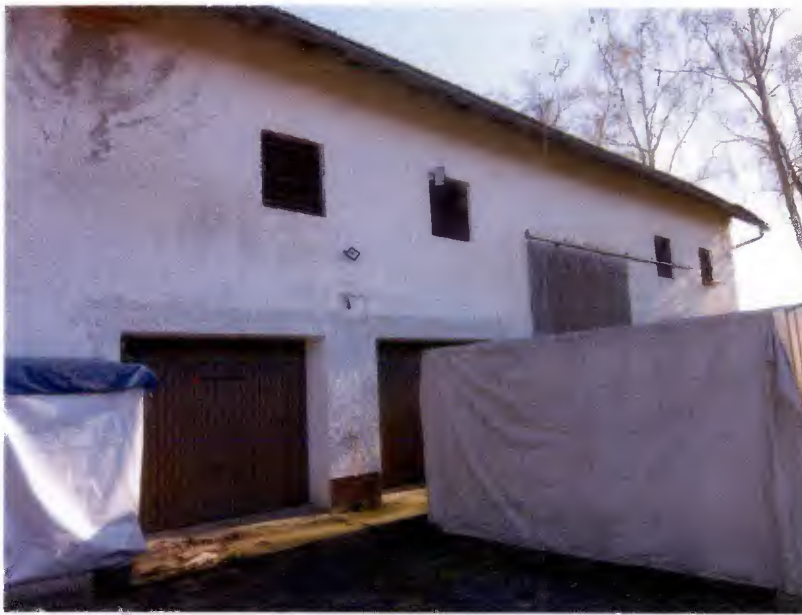
#### **Abbildung (27)**

Blick auf die nordwestliche Giebelfassade des ehem. Landwirtschaftsgebäudes. Die nordöstliche Grundstücksgrenze verläuft in etwa auf Höhe mittig des Wandpfeilers zwischen den beiden Kipptoren. In der rechten Bildhälfte zu sehen, die vorgebaute, kleine Unterstelle mit Planenüberdeckung.

Vor allem im Traufbereich sind Schäden am Außenmauerwerk vorhanden, ursächlich sind hier u.a. die Undichtigkeiten im Bereich Dacheindeckung.

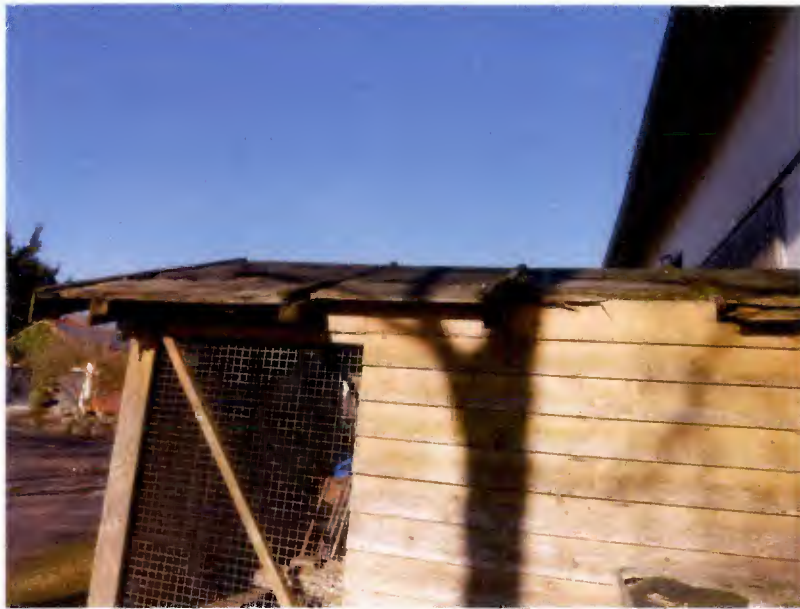
**Abbildung (28)**

Blick auf die kleine, marode Holzhütte, vorgebaut an der nordwestlichen Längsfassade des ehem. Landwirtschaftsgebäudes.

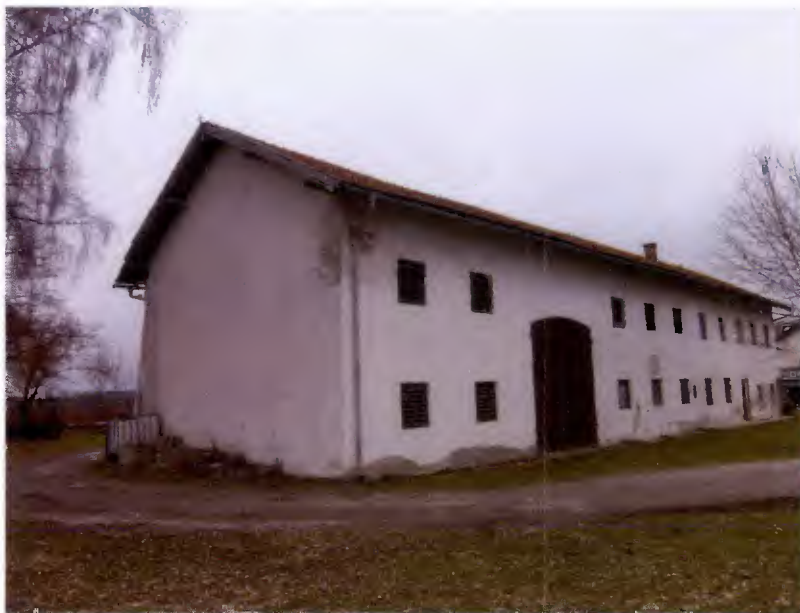
**Abbildung (29)**

Blick auf die südwestliche Giebelfassade, sowie auf die südöstliche Längsfassade des ehem. Landwirtschaftsgebäudes. Deutlich zu sehen die Schäden an der Fassade, welche sich vor allem im Trauf- und Ortgangbereich, als auch im Sockelbereich zeigen. Deutlich auch zu sehen, das abgesenkte Dach im Bereich der westlichen Gebäudeecke. Im Vordergrund zu sehen die aufgekieste Zufahrt, welche über das Grundstück Fl.-Nr. 419/2 verläuft und zum Bewertungsgrundstück Fl.-Nr. 419/1 führt.

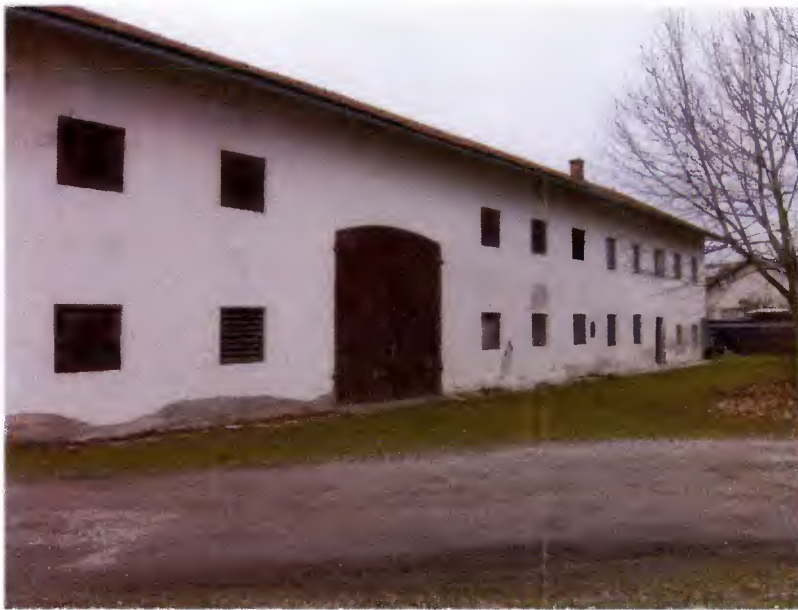
**Abbildung (30)**

Blick auf die südöstliche Längsfassade des ehem. Landwirtschaftsgebäudes. Deutlich zu erkennen die Schäden an der Fassade. Die nordöstliche Grundstücksgrenze von Fl.-Nr. 419/2 verläuft zwischen den beiden Fenstern, rechts neben dem großen Scheunentor. Im Vordergrund zu sehen die Zufahrt, welche über das Bewertungsgrundstück Fl.-Nr. 419/2 zum Bewertungsgrundstück Fl.-Nr. 419/1 führt.

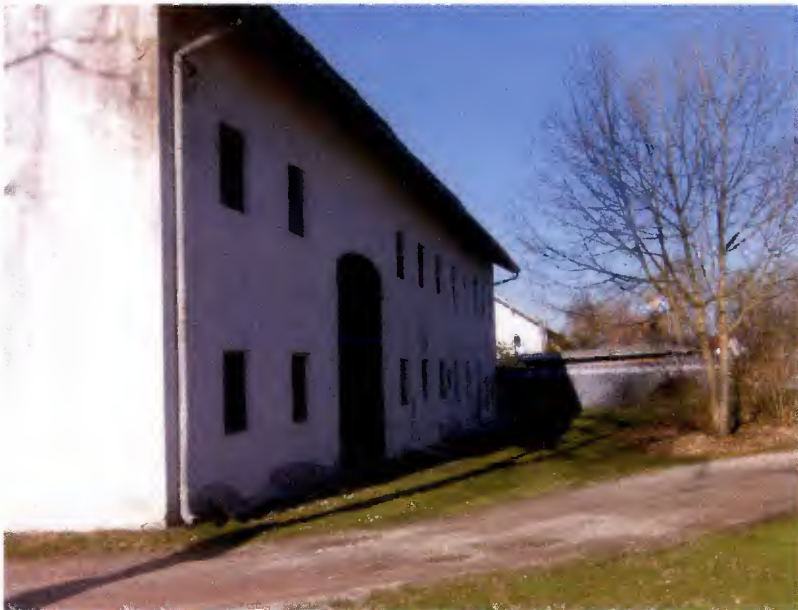
**Abbildung (31)**

Blick über die aufgekieste Zufahrt hinweg, entlang der südöstlichen Trauffassade des ehemaligen Landwirtschaftsgebäudes..

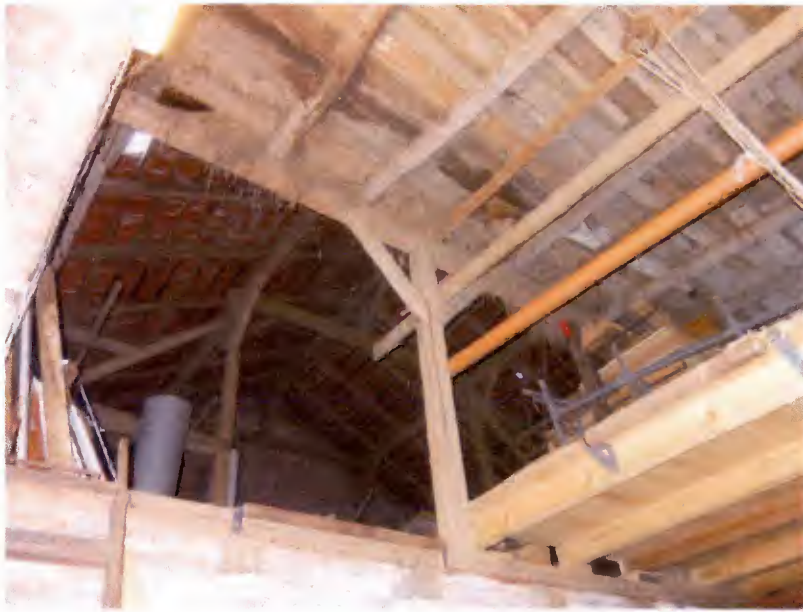
**Abbildung (32)**

Blick auf die aufgeständerte Dachkonstruktion, sowie auf die Zwischenebenen im Innenbereich des ehemaligen Landwirtschaftsgebäudes.

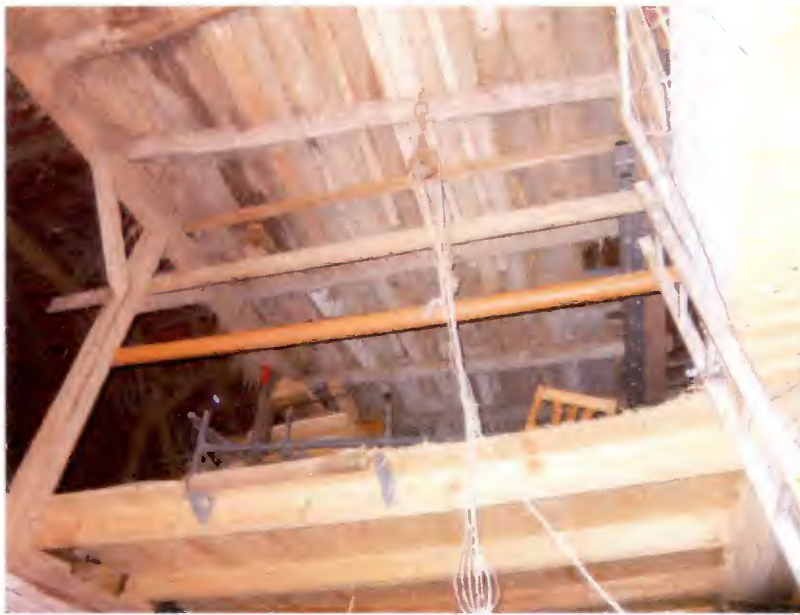
**Abbildung (33)**

Blick auf die aufgeständerte Dachkonstruktion, sowie auf die Zwischenebenen im Innenbereich des ehemaligen Landwirtschaftsgebäudes.

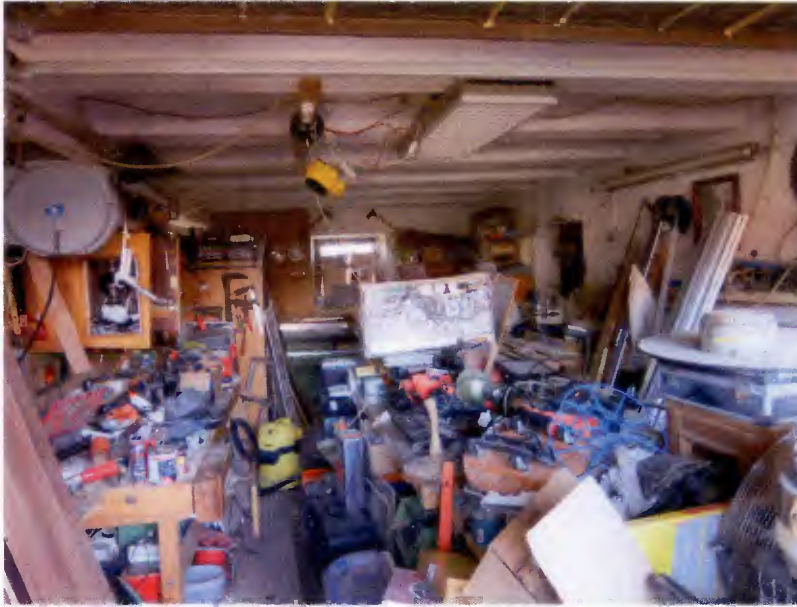
**Abbildung (34)**

Bereich Erdgeschoss, Blick in den Raum welcher über das Kipptor an der nordöstlichen Gebäudefassade zugänglich ist. Über Erdgeschoss ist hier ein sogenanntes Schienengewölbe gespannt.

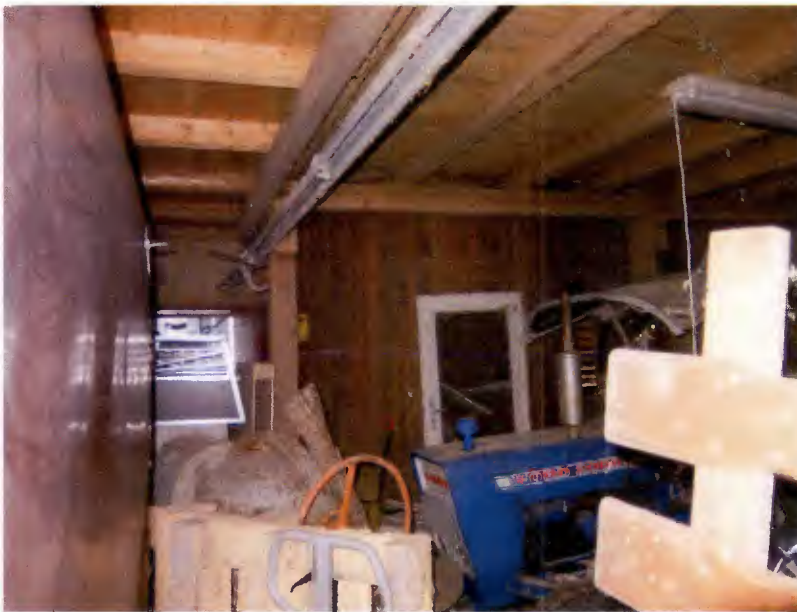
**Abbildung (35)**

Innenbereich Erdgeschoss, ehemaliges Landwirtschaftsgebäude, mit Traktor- Abstelle.

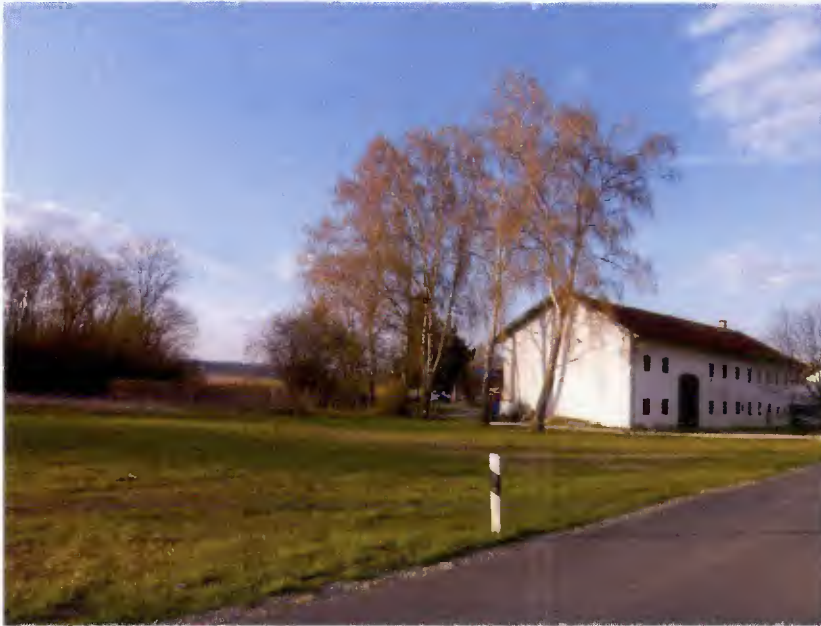
**Abbildung (36)**

Süd-Ansicht (Südwestlich Flst. 419/1 und südöstlich Flst. 419/2)

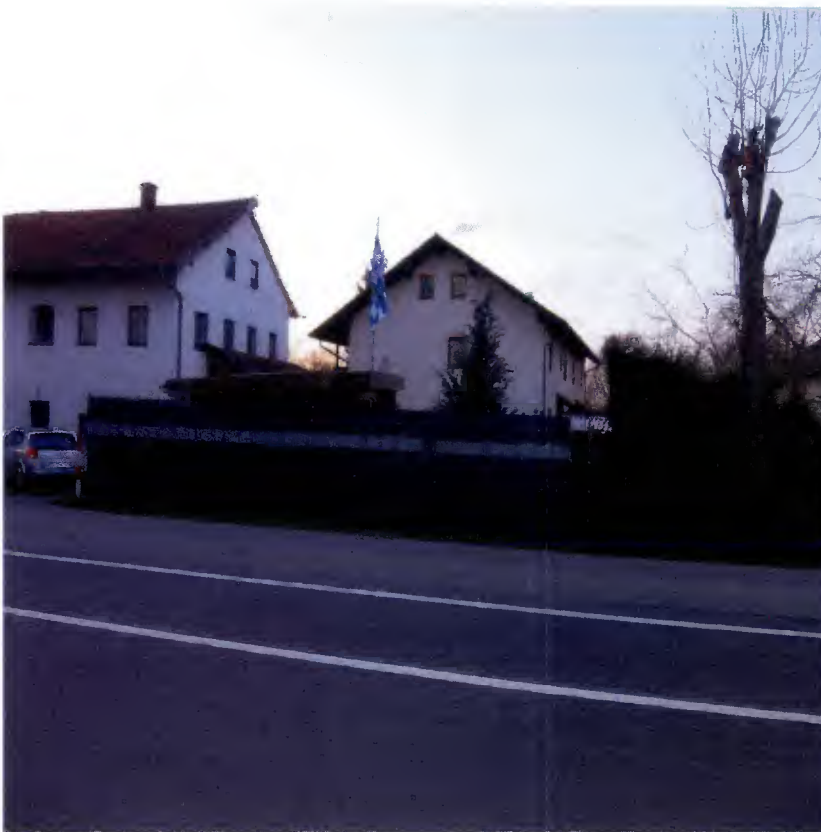
**Abbildung (37)**

Nordostseite Flst. 419 (Wegerecht für Flst. 419/1 an Flst. 419, aber verbaut durch Zaunanlage und Holzhütte, somit derzeit in der Praxis nicht ausübbar).
