## **VERKEHRSWERTGUTACHTEN**

Einfamilienhaus mit Doppelgarage,  
Gärtnerweg 12 in 83135 Pfaffenhofen am Inn

Amtsgericht Rosenheim, Außenstelle Bad Aibling, Vollstreckungsgericht  
Bismarckstraße 1, 83022 Rosenheim  
Aktenzeichen: 801 K 11/25

Verkehrswertermittlung im Teilungsversteigerungsverfahren

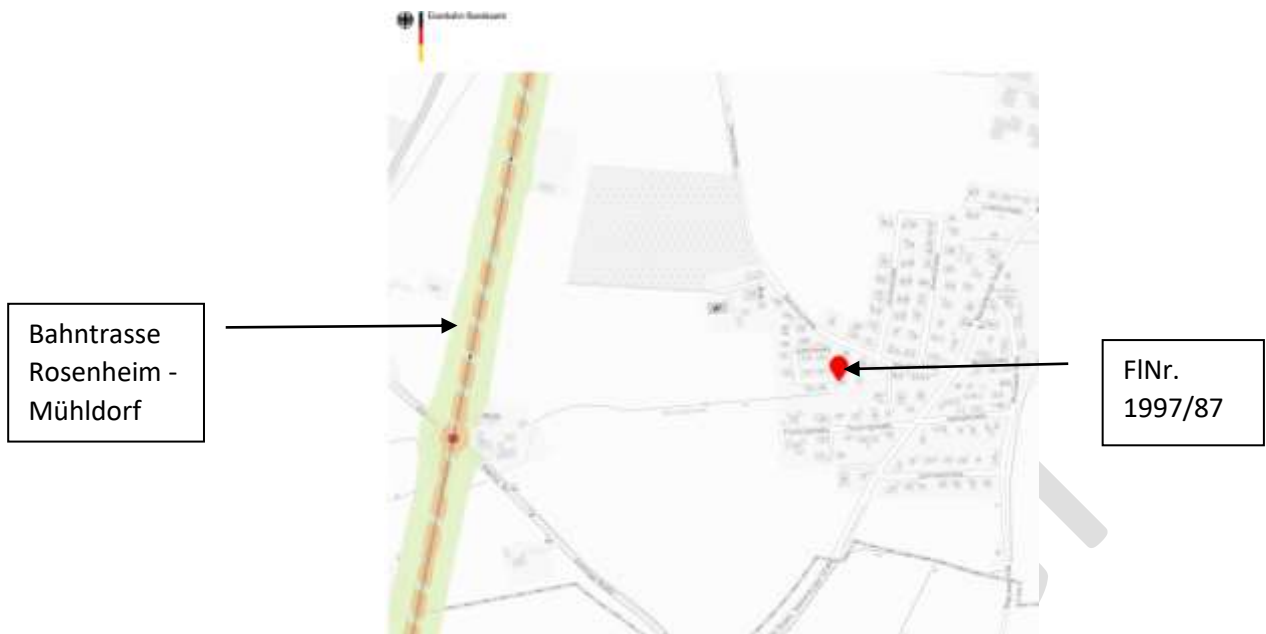
Quelle Eisenbahn-Bundesamt (www.eba.bund.de/) - LDEN

Gemäß dem nachstehend dargestellten Ausschnitt der Umgebungslärmkarte des Eisenbahnbundesamtes ist das Bewertungsobjekt durch die etwa 540 m Luftlinie westlich verlaufende Bahntrasse Rosenheim – Mühldorf nicht von Lärmimmissionen betroffen.

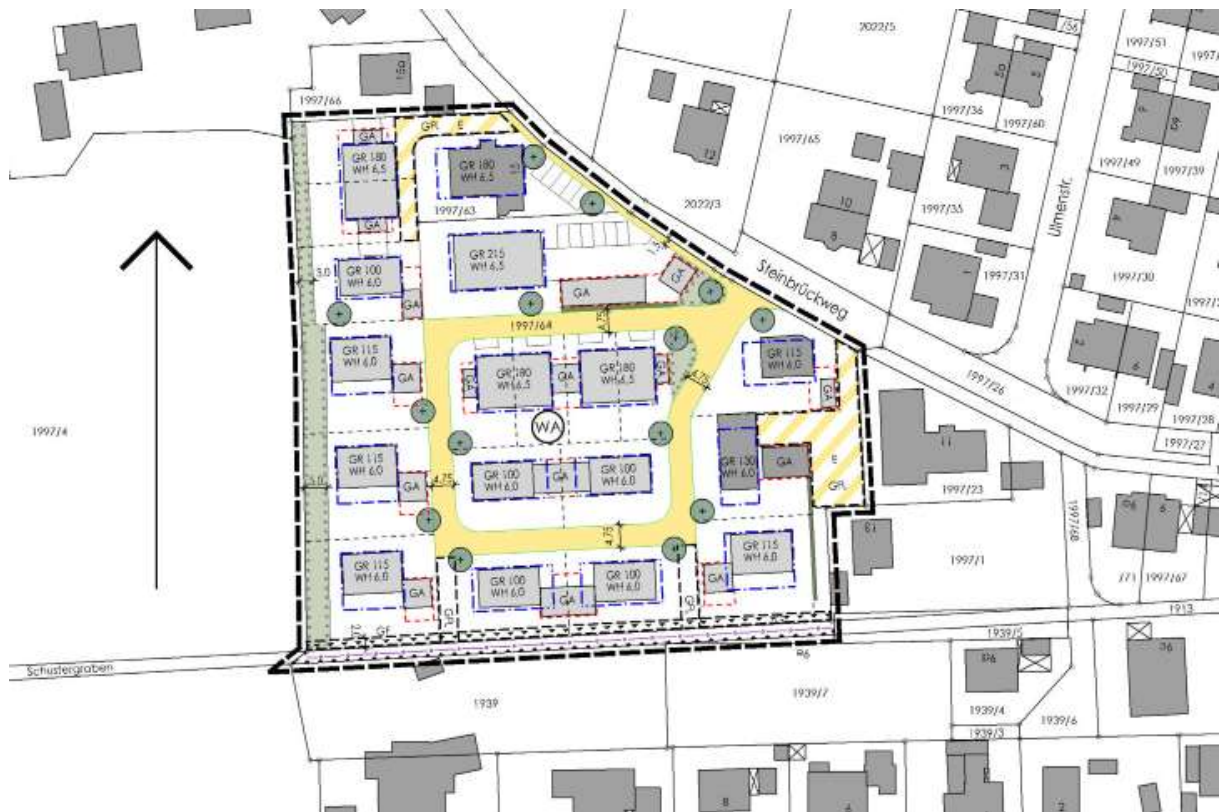
Das Bewertungsobjekt liegt im Geltungsbereich des rechtsverbindlichen Bebauungsplans der Gemeinde Schechen **Bebauungsplan Nr. 28 Pfaffenhofen am Inn, Steinbrückweg – ehemalige Gärtnerei Fischer** –, welcher nachfolgend auszugsweise dargestellt ist:

- Vorgabe von Baugrenzen/eines Baufensters
- Allgemeines Wohngebiet (WA)
- Grundflächenzahl für das Bewertungsobjekt GR 115
- Wandhöhe max. 6,0 m
- Zu pflanzende Wandbegrünung an Grenzbauten, freistehenden Mauern

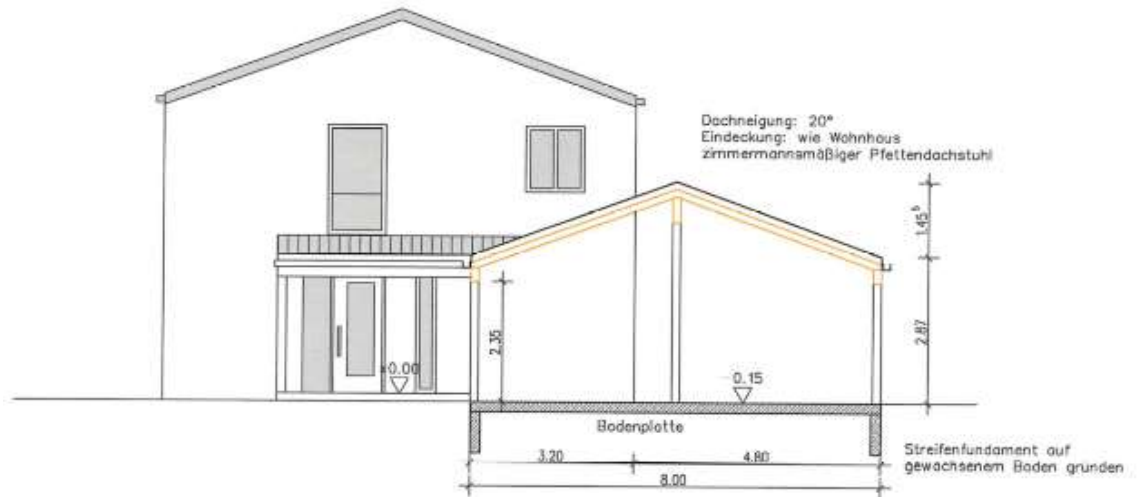
Schnitt B-B

**Anmerkung: Die Überdachung der Haustüre wurde nicht ausgeführt.  
Anstatt des Carports wurde eine Doppelgarage errichtet.**

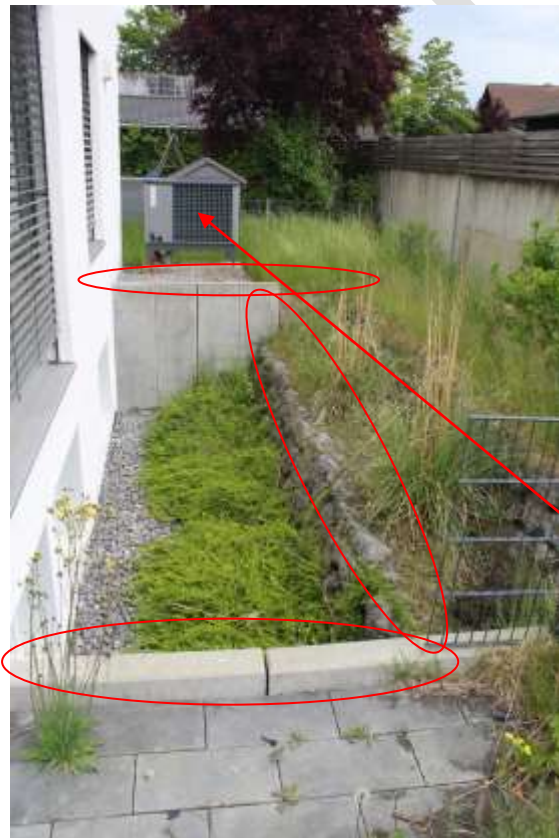
**Abb. 4b:** Lichtgraben, Stützmauer, fehlende Absturzsicherung, Wärmepumpe

- Abnahme und Registrierung des Kaminofens beim Kaminkehrer
- Reparatur der defekten Wallbox
- Ausbesserungen der kleineren Putzschäden an der Fassade
- Herstellen einer ausreichenden Absturzsicherung am Lichtgraben
- Beseitigung von Gebrauchsspuren am Garagenboden

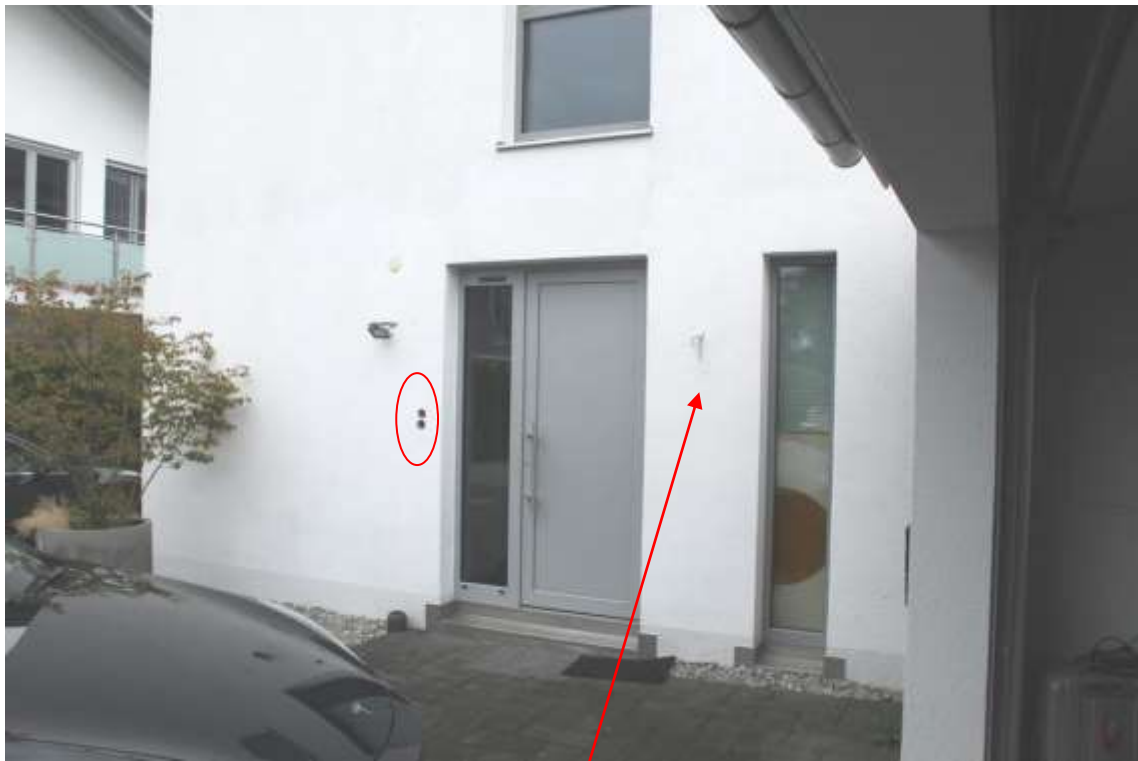
**Abb. 6:** Haustür, fehlende Schalter und Beleuchtung

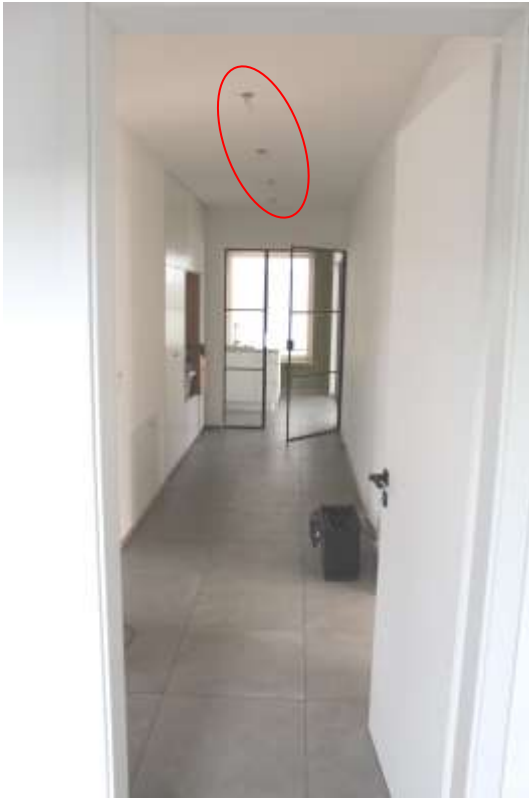
**Abb. 8:** Flur EG mit Einbauschränk - Blick zur Küche, fehlende Deckenbeleuchtung

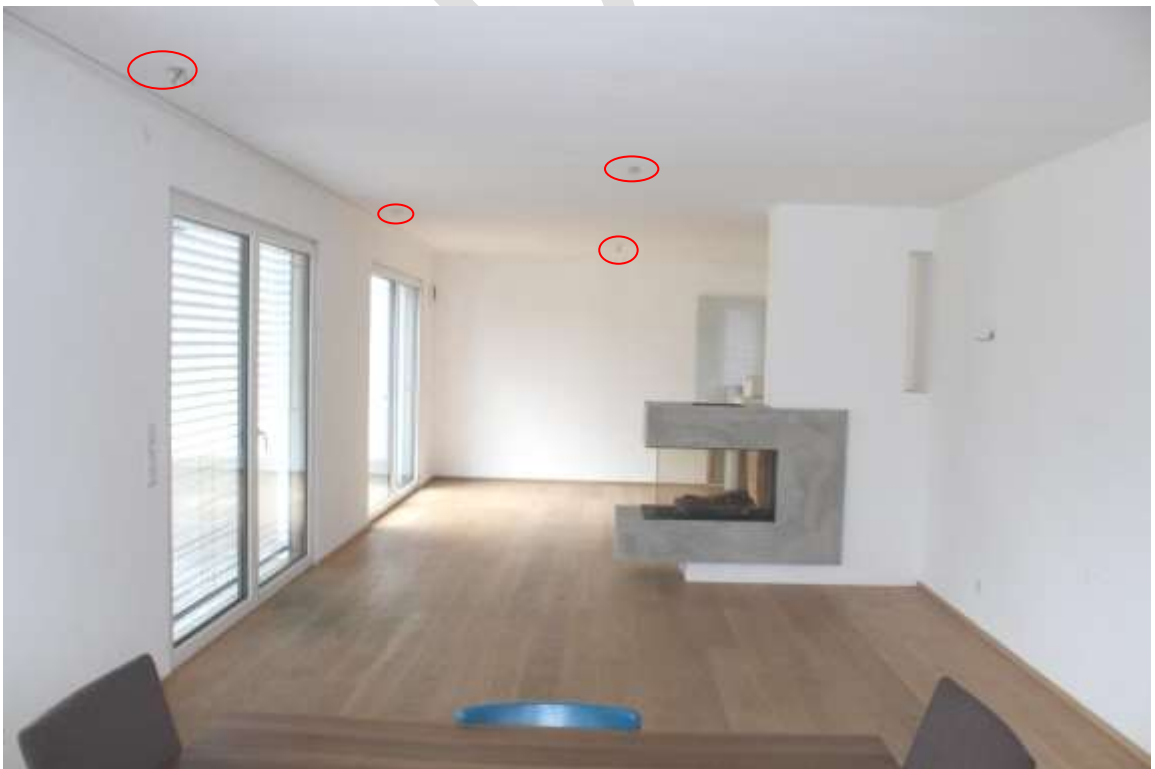
**Abb. 10a:** Wohnzimmer – Blick nach Westen, fehlende Deckenbeleuchtung

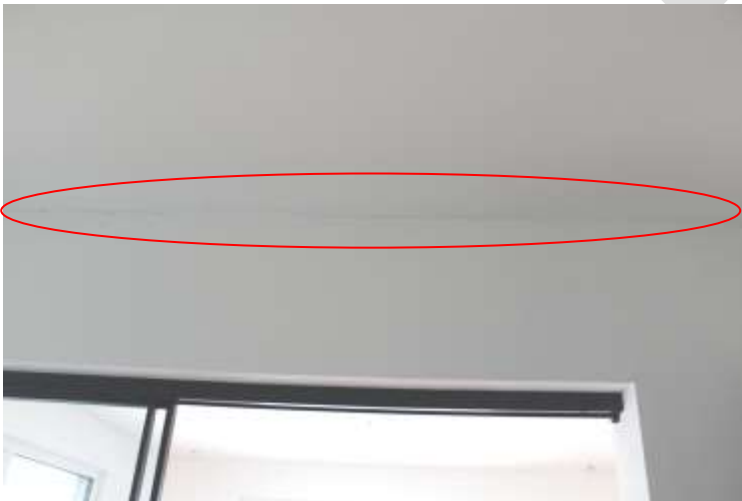
**Abb. 12b:** Küche, Risse im Wand-/Deckenübergang (beispielhaft)

- Durchführung von Schönheitsreparaturen, wie z. B. Verschließen von Rissen, Streichen von Wänden und Decken, Beseitigung von Gebrauchsspuren an den Böden und Innentüren, Beseitigung von Farbspuren an den sichtbaren Dachstuhlelementen, usw.
- Anbringung der stellenweise fehlenden Fußbodenleisten im DG im Kinderzimmer 3
- Anbringung bzw. Ergänzung von fehlenden Beleuchtungskörpern und Elektromodulen
- Installation der vereinzelt fehlenden, gesetzlich vorgeschriebenen Rauchwarnmelder
- Reparatur der defekten Klingel-/Sprechanlage
- Reparatur der defekten Entkalkungsanlage
- Herstellen einer Absturzsicherung an der Treppe der Schlafempore und dem dazugehörigen Zugang im Kinderzimmer im DG
- Befestigung des lockeren Treppenhandlaufes an der DG-Treppe
- Wartung/Befestigung ggfs. Erneuerung der losen Fensterdichtungen

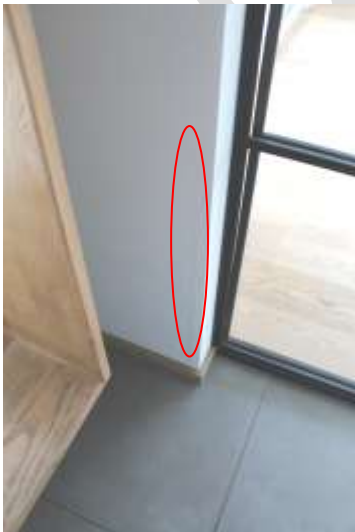
**Abb. 12c:** Küche, Risse in der Wand (beispielhaft)

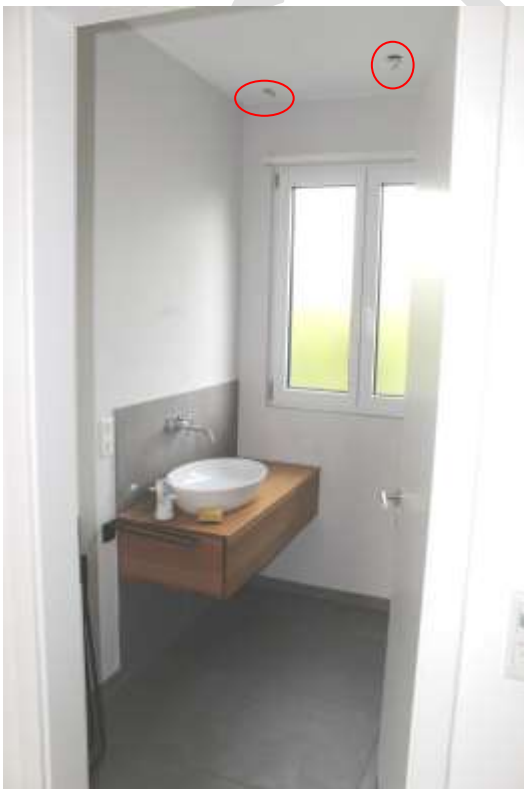
**Abb. 14:** EG – Duschbad/WC, fehlende Deckenbeleuchtung

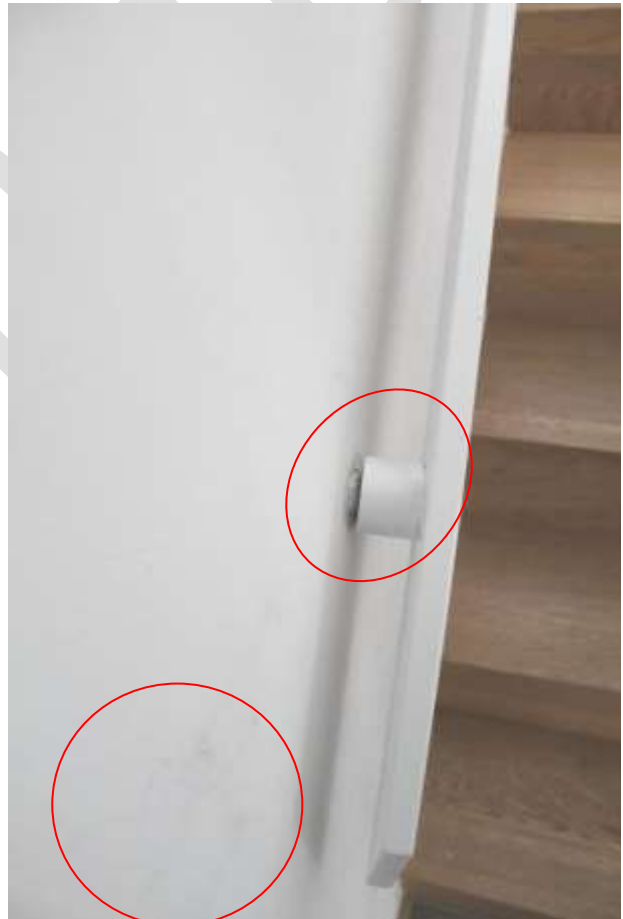
**Abb. 15:** Treppe ins DG, lockerer Handlauf, Wand Gebrauchsspuren

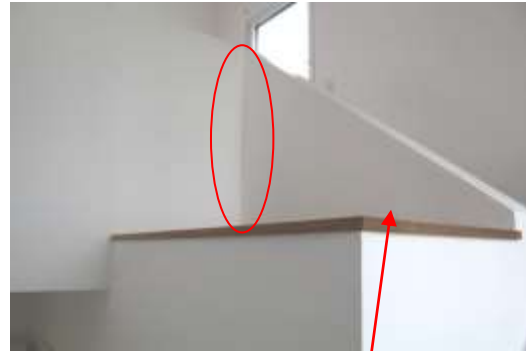
**Abb. 15b:** Treppe – Ablagefläche, Risse

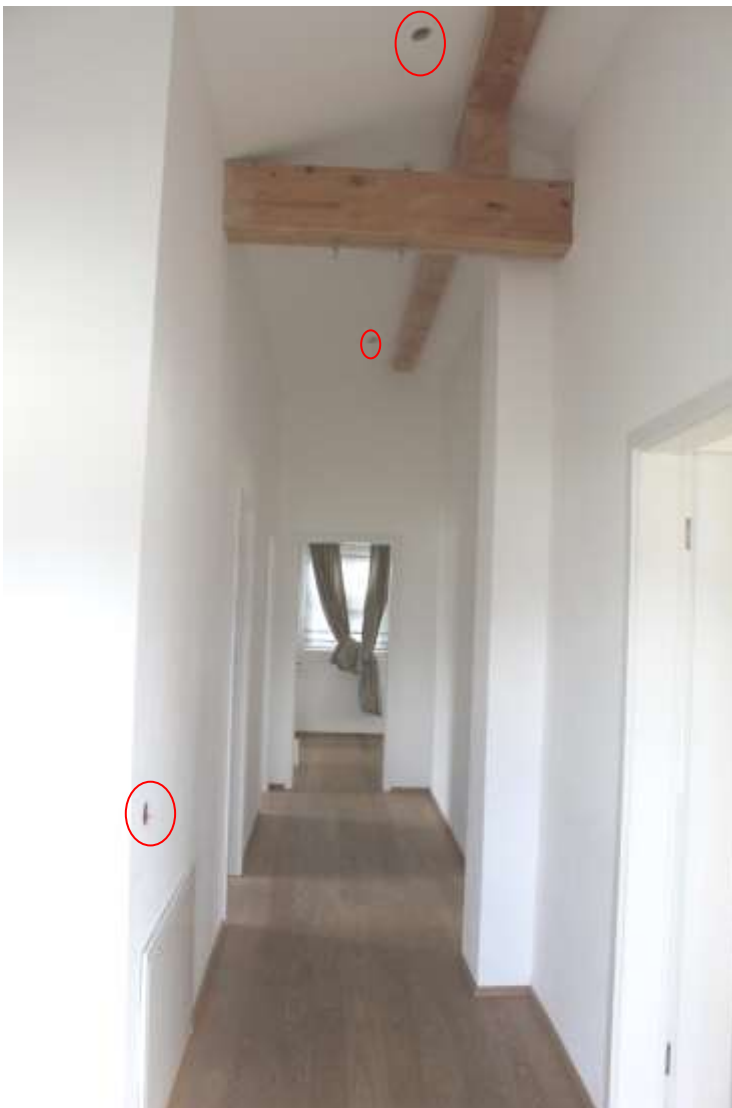
**Abb. 16:** Flur DG, fehlende Türsprechanlage/Schalter/Lampen

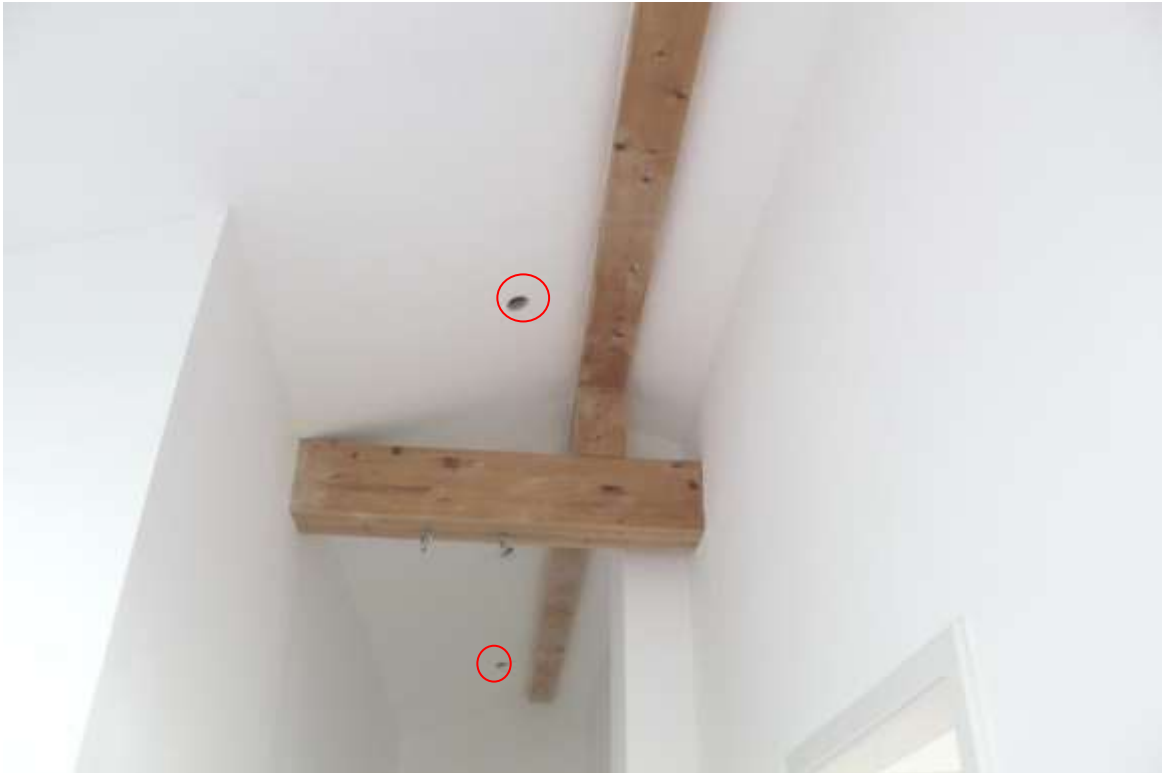
**Abb. 16a:** Fleckige Dachbalken, fehlende Beleuchtung, beispielhaft

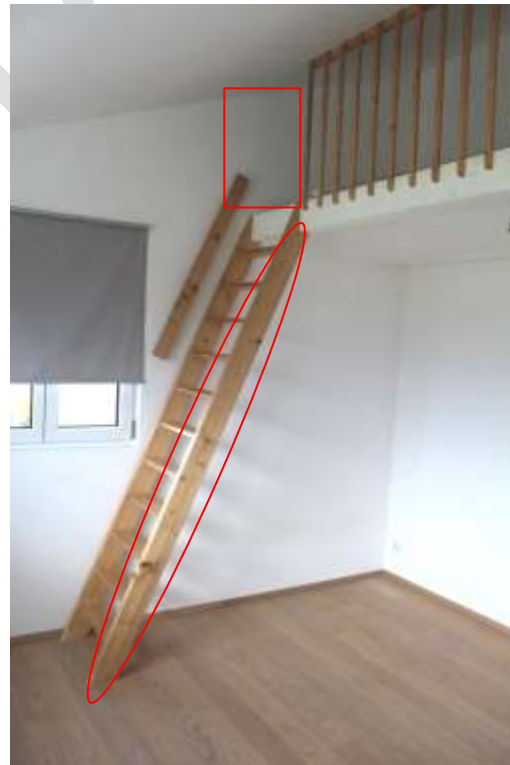
**Abb. 17a:** Empore, fehlende Absturzsicherung

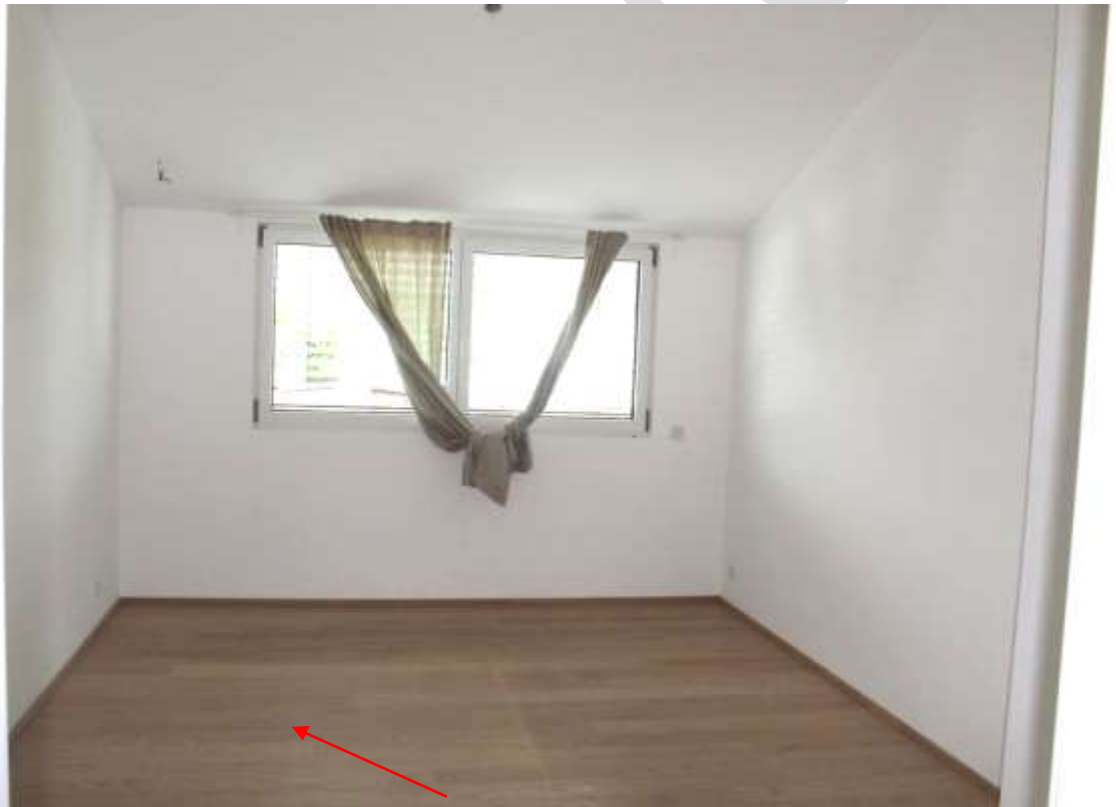
**Abb. 19:** Schlafzimmer (Teilausschnitt), Bodenverfärbung durch Möbel

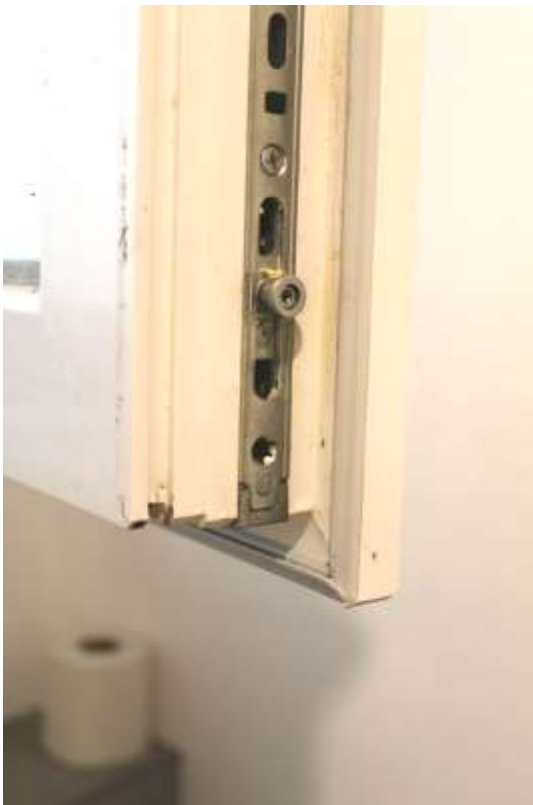
Im Anwesen sind Hochwasserschutzfenster im Keller verbaut.  
Am Ortstermin wurde erwähnt, dass bei entsprechenden Stark-  
regenereignissen das Wasser bereits im Kellerlichtschacht  
stand, aber bislang kein Wassereintritt erfolgte.

**Abb. 33a:** Hochwasserschutzfenster

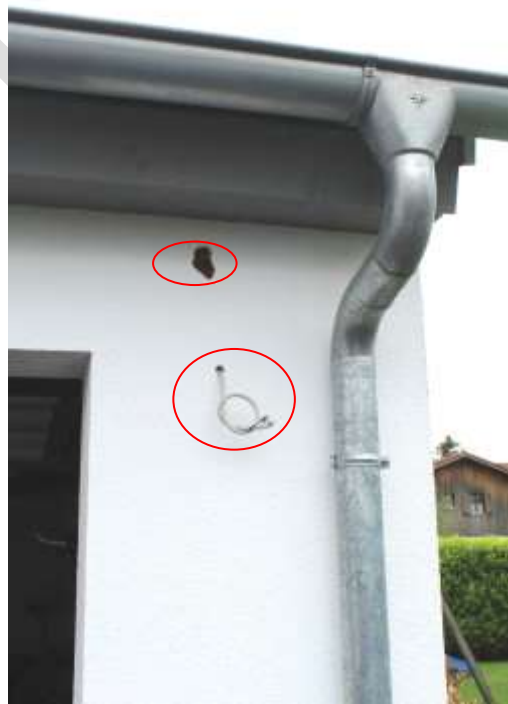
Doppelgarage      Ziegelbauweise;  
Streifenfundament; Stahlbetonbodenplatte; Zementestrich;  
Boden mit Gebrauchsspuren;  
Außenmauerwerk in Ziegel, ca. 24 cm stark, beidseits verputzt;  
an der Nordfassade in Höhe des Fallrohres kleiner Putzschaden;  
Satteldach in Holzkonstruktion, Dachneigung etwa 20°,  
Giebelrichtung Ost-West; Sichtschalung, Teilbereich mit  
Holzzwischenboden;  
anthrazitfarbene Dachziegeleindeckung; Regen- und Fallrohre  
in Titanzinkblech; anthrazitfarbenes, doppelwandiges  
Sektionaltor Marke Hörmann mit elektrischem Torantrieb über  
die ganze Breite auf der Straßenseite und über die halbe Breite  
auf der Gartenseite; Licht- und Stromanschluss; Wallbox (siehe  
Elektroinstallation); Wasserpumpe;  
Auf der Südseite Holzbalkenkonstruktion für Schaukel oder  
ähnliches;  
Zwischen der Garage und dem Wohnhaus existiert ein  
Durchgang, der mit einer Holzlattentür verschlossen ist.

**Abb. 34e:** Doppelgarage, Beschädigung in Nordfassade, fehlende Beleuchtung

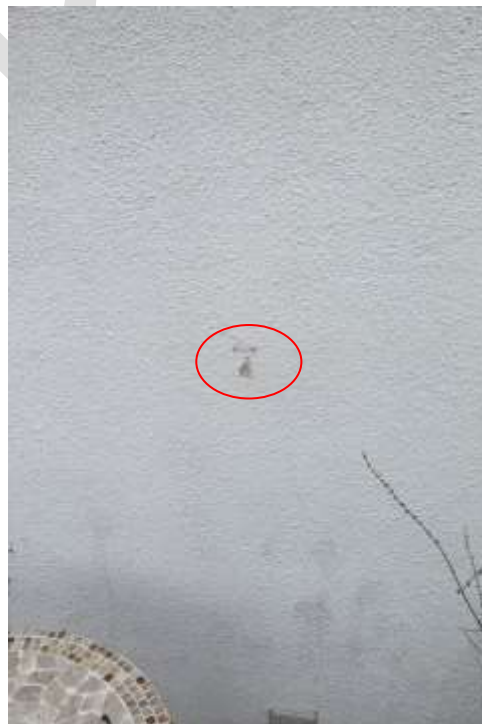
| Fassade | Verputzt; stellenweise kleinere Putzschäden, südseitig elektrische, graue Markise |

**Abb. 39:** Putzschaden an Südfassade
