- Verkehrswert von 3 Flurstücken, Gemarkung Hohenreichen, Ackerland mit Hofstelle in Wertingen, Frauenstetter Straße 15 und 20 –

#### Garage, Werkstätte, Hühnerstall mit Maschinenunterstand

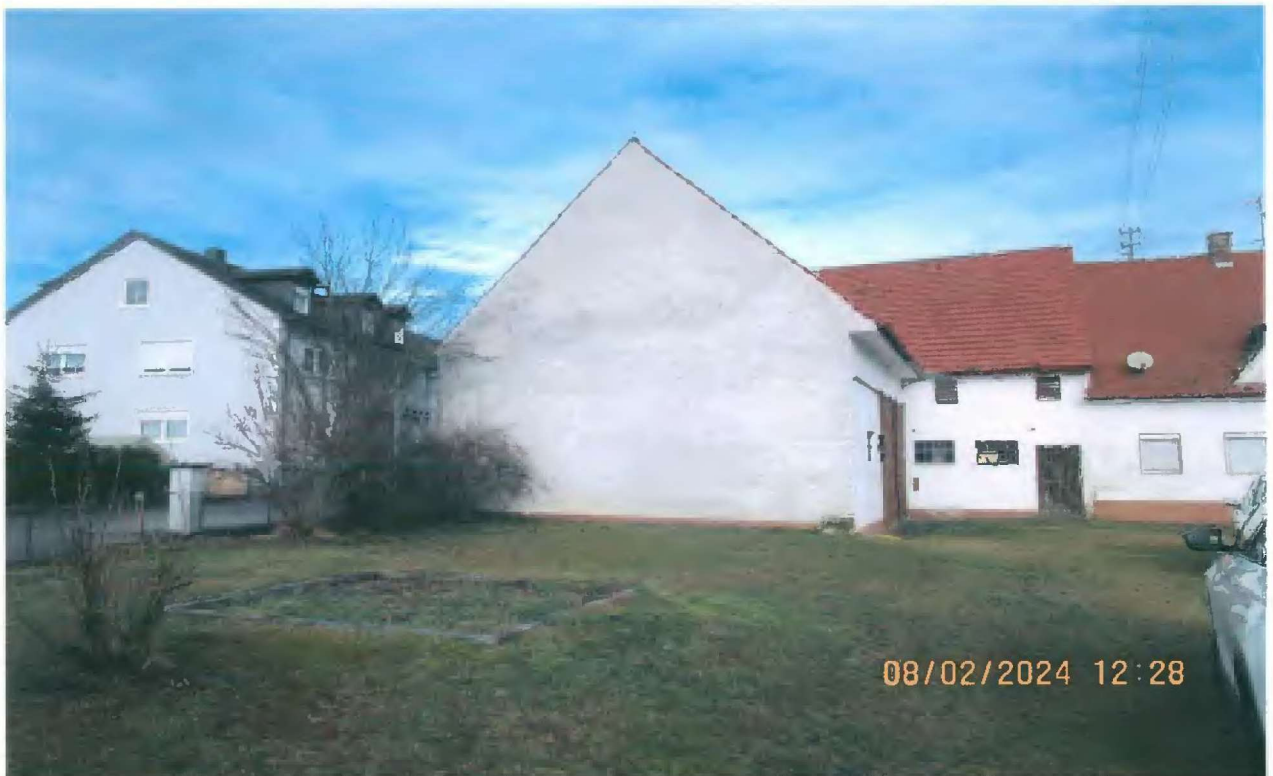
Das Stallgebäude ist massiv gemauert und verputzt (Innenputz teilweise schadhaft), das Niveau des Satteldaches liegt ungefähr 50 cm höher als das Bauernhaus, ist ebenfalls mit alten Tonfalzziegeln eingedeckt und besitzt Dachgesims und Regenrinnen, das Fallrohr führt in die Dachrinne des Bauernhauses. Die Stalldecke wurde im Jahr 1958 wegen Brandschutz ersetzt durch eine einschalige Gitterträgerdecke mit Zwischenbauteilen. Im Inneren besteht der Stall vorrangig aus Betonboden und verputztem Ziegelmauerwerk, dazu kommt noch ein alter Rübenkeller.

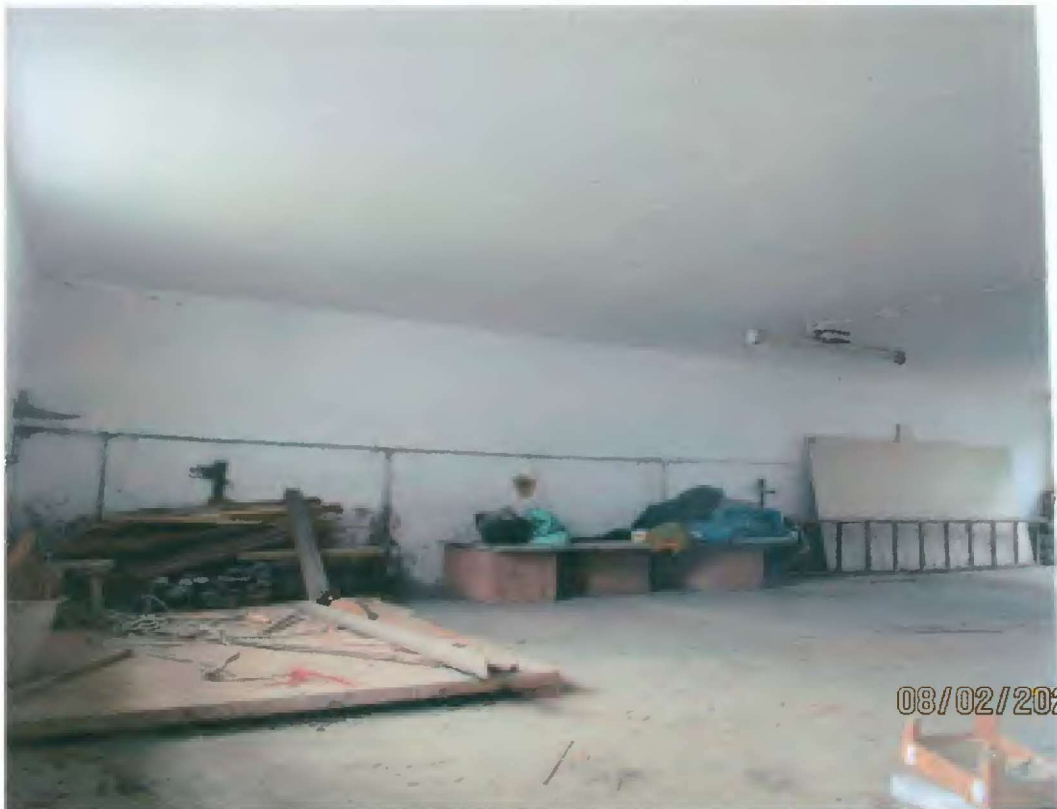
Ab der Widerkehr folgt ein großes zweiflügeliges Holzrolltor zur Erschließung der Tenneneinfahrt unter dem Holzboden der Obertenne. Daneben führt ein betonierter Aufgang hinter einer Holzschiebetüre zum Schweinestall, der vor dem Jahr 1990 in einem ehemaligen Kuhstall eingebaut wurde.

Der ehemalige Ferkelaufzuchtstall ist vorrangig betoniert, die Ziegelwände verputzt und gestrichen, die Decke ist massiv. Der Stall steht wie auch die weiteren Wirtschaftsgebäude leer, und eignet sich wegen des Aufgangs auch kaum für ein Kaltlager (kein Staplereinsatz). Die Wirtschaftsgebäude besitzen auch einen unterirdisch verlegten Güllekanal ab der Jauchenrinne, der zur im Jahr 1956 errichteten Dunglege mit darunterliegender Jauchengrube führt. Die Dunglege ist komplett betoniert und zur Straße 1,15 Meter hoch, hofseitig arbeitstechnisch bedingt offen. Darunter findet sich die Grube, ab-

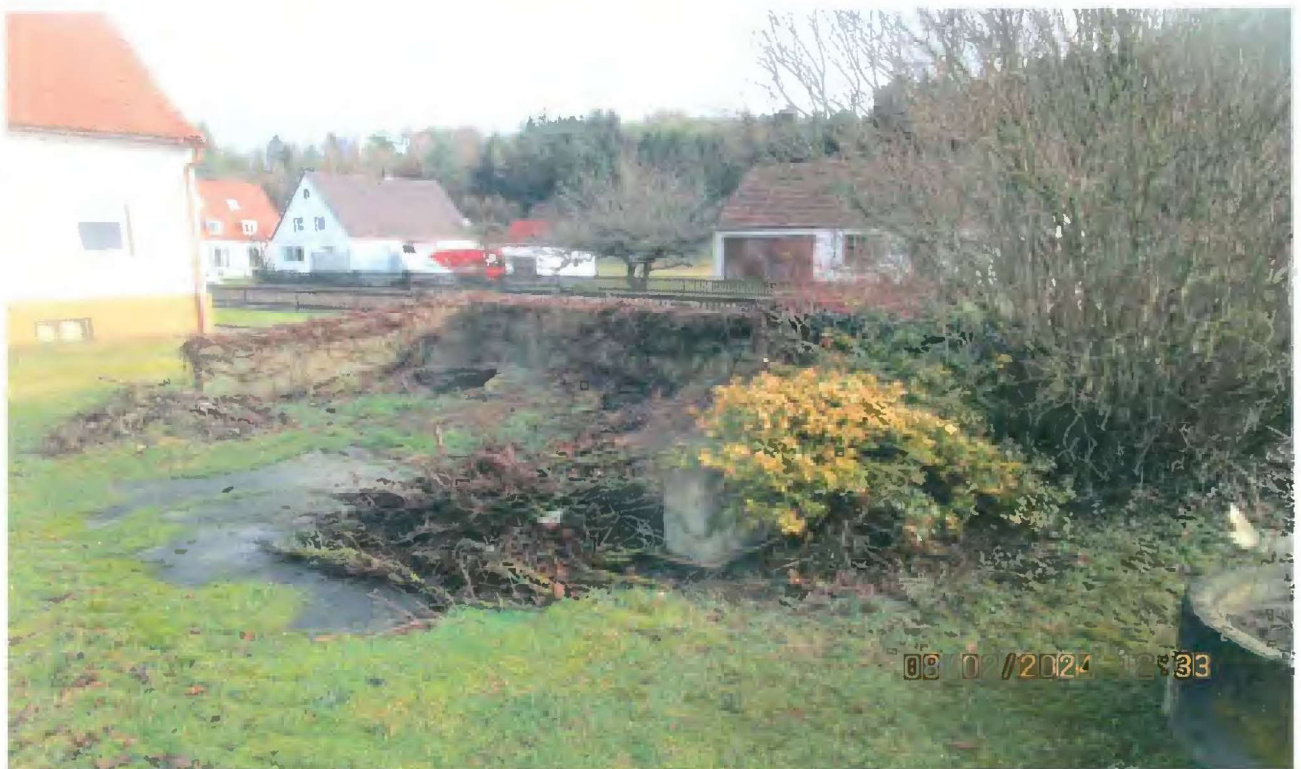
getrennt durch Holzrundlinge, gemäß Planzeichnung, die Außenmaße betragen 6,50 m und 2,80 m, damit eine Bruttogrundfläche von 18,2 m. Die oberirdische Dunglege besitzt eine Länge von 2,30 m, bei der darunterliegenden Grube sind es nur noch 2,10 m. Die Tiefe variiert von 1,20 m an der einen Seite bis 1,10 m auf der anderen Seite.

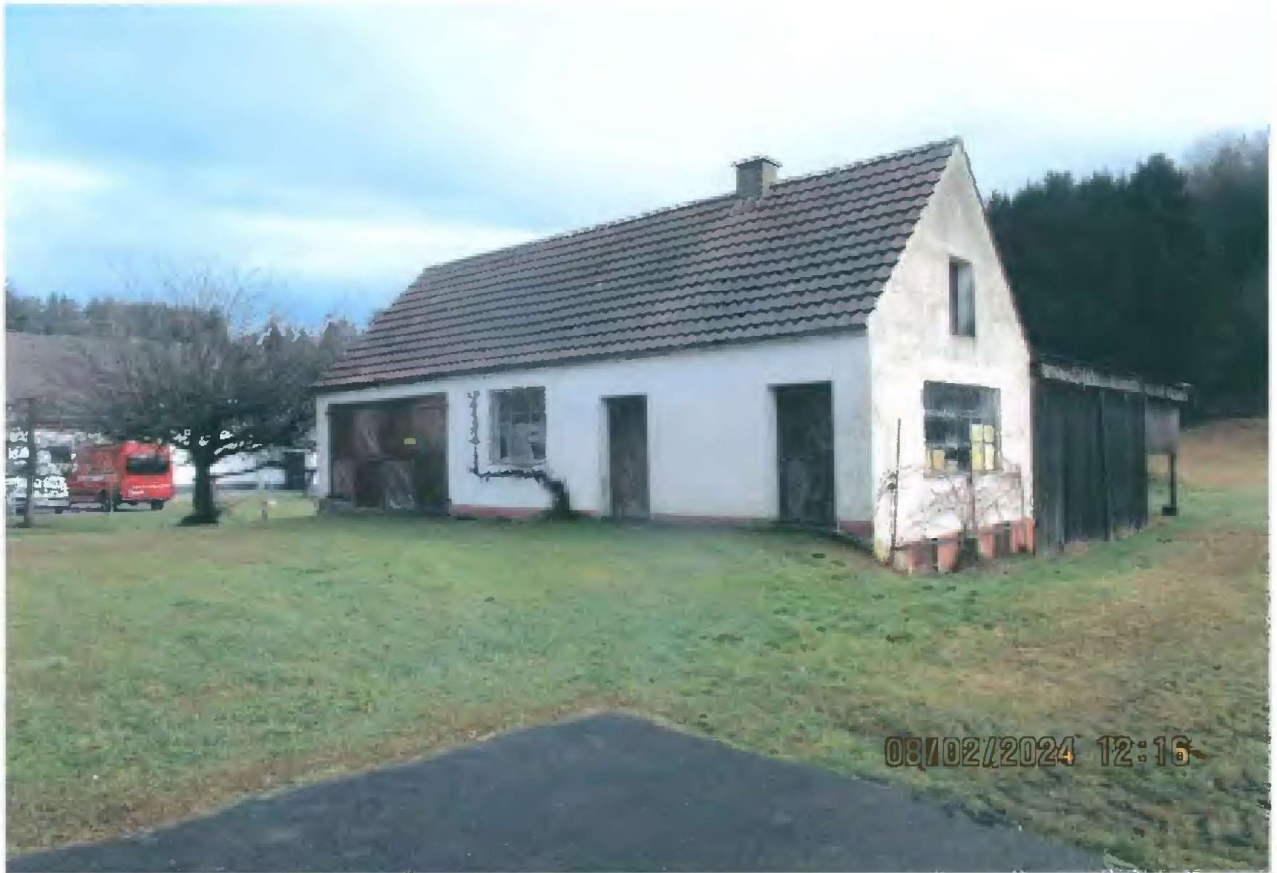
Mit Bauplan aus dem Jahr 1959 wurde der massive Ursprung des Gebäudes erstellt, im Laufe der Jahre wurde der Maschinenunterstand aus Holzständerbauweise noch angeschifft, hierfür liegt allerdings kein weiterer Plan vor. Die Bruttogrundfläche des massiv gemauerten zweistöckigen Wirtschaftsgebäudes beträgt 78 m<sup>2</sup>, für den Anbau sind es 120 m<sup>2</sup>.

Das massive Gebäude besitzt Streifenfundamente aus Beton und Betonboden, und wurde an der Nordseite für eine Traktorgarage unterkellert. Außen- und Trennwände innen sind mit Ziegel gemauert und verputzt, als Satteldach fungiert ein Sparrendach ohne Vordach, belegt mit braunen Dachsteinen und Regenrinnen. Erschließung erfolgt über Holztore und Türen, Belichtung über einfach verglaste Stallfenster mit Sprossen. An der Südseite befindet sich der Hühnerstall mit großem einfach verglasten Panoramafes-

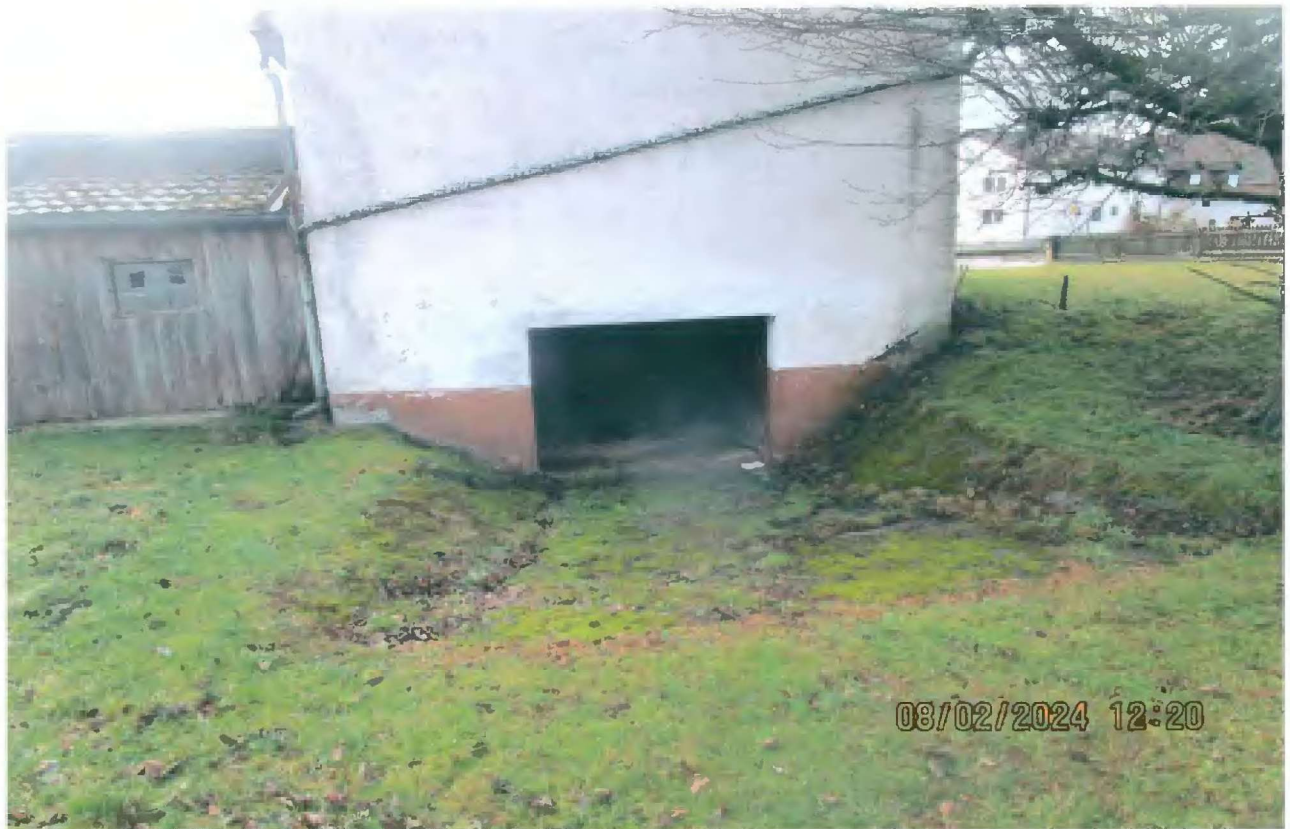
Auf fast der gesamten Länge des massiven Gebäudes wurde ein Maschinenunterstand in reiner Holzständerbauweise mit Pultdach angeschifft. Gedeckt ist dieses Dach mit asbesthaltigen Eternitplatten, lediglich der kleine nördliche angebaute Stadel wurde mit Dachsteinen belegt. Der Boden ist nicht ext-
