# Verkehrswertgutachten

| Aktenzeichen | K 14/23 |
| Objekt | Wohn- und Geschäftshaus<br>Rosenweg 2<br>87616 Marktoberdorf - Geisenried |

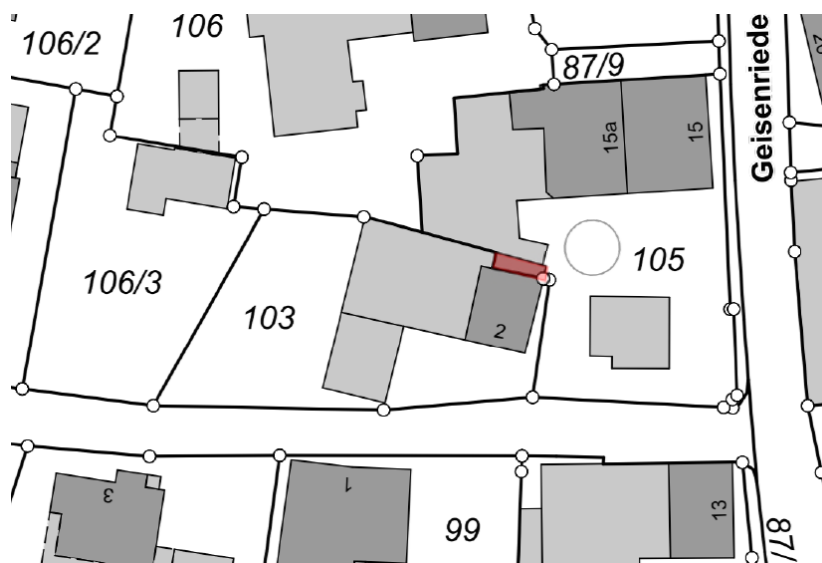
Gemäß Beschreibung im Bestandsverzeichnis des Grundbuches besteht ein Überbau von 10 m<sup>2</sup> auf das Nachbargrundstück FINr. 105. Der Überbau befindet sich an der nordöstlichen Ecke des östlichen Wohntrakts. Die überbaute Fläche ist in nachfolgendem Lageplan rot dargestellt. Der Überbau bleibt bei der Wertermittlung unberücksichtigt, da von einem Abbruch der baulichen Anlagen einschl. des Überbaus ausgegangen wird.
