**Objektbeschreibung:**

**A) 3 - Zimmer - Eigentumswohnung im Dachgeschoss**

Innstraße 6 | 86179 Augsburg

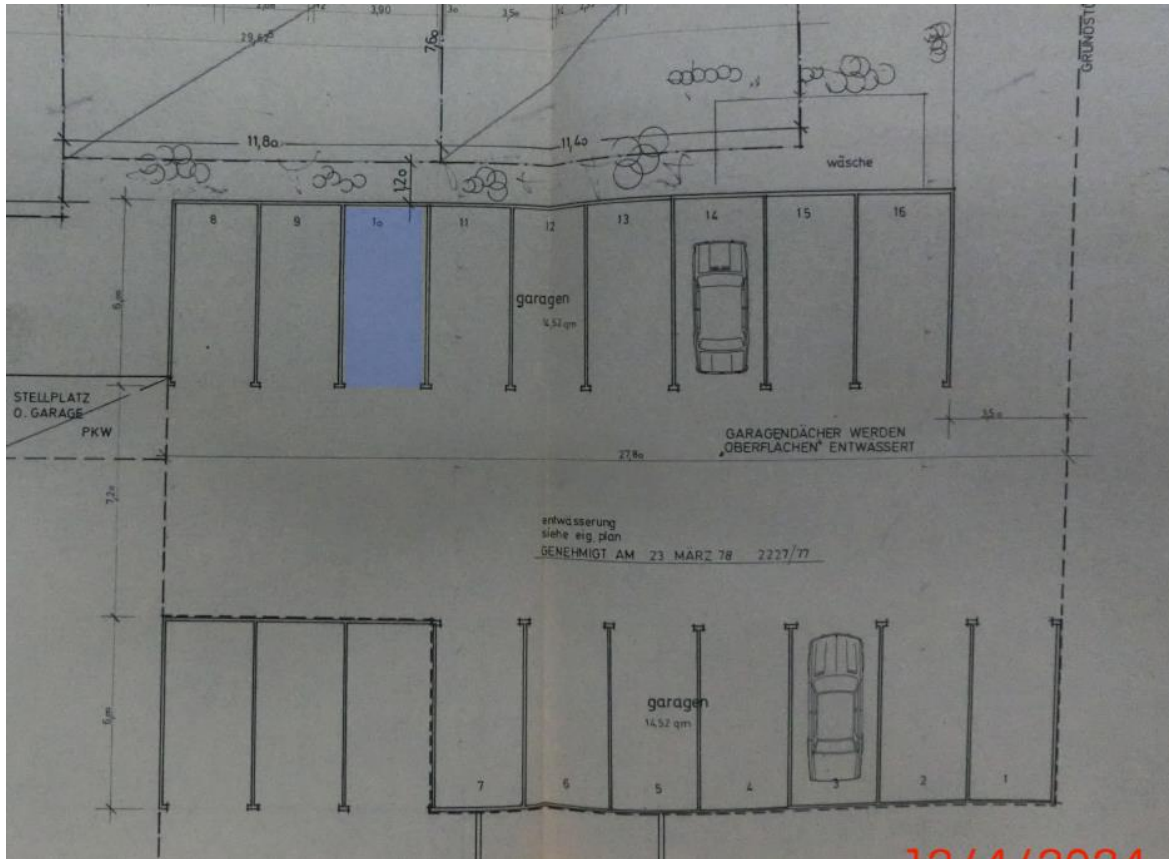
**Zu B) Grundstück Flurstück 624/12 bebaut mit einer Garage**

Ausschnitt Grundriss Erdgeschoss, Lage Garagengebäude, Reihengarage Nr. 10
