Verkehrswertgutachten

Aktenzeichen	K 20/24
Auftraggeber	Amtsgericht Kempten (Allgäu) Vollstreckungsgericht Immobilienverfahren Residenzplatz 4 - 6 87435 Kempten
Objekt	Einfamilienhaus und Doppelgarage Spatzenweg 2 87439 Kempten
Wertermittlungsstichtag	08.10.2024
Ausfertigungsdatum	08.10.2024

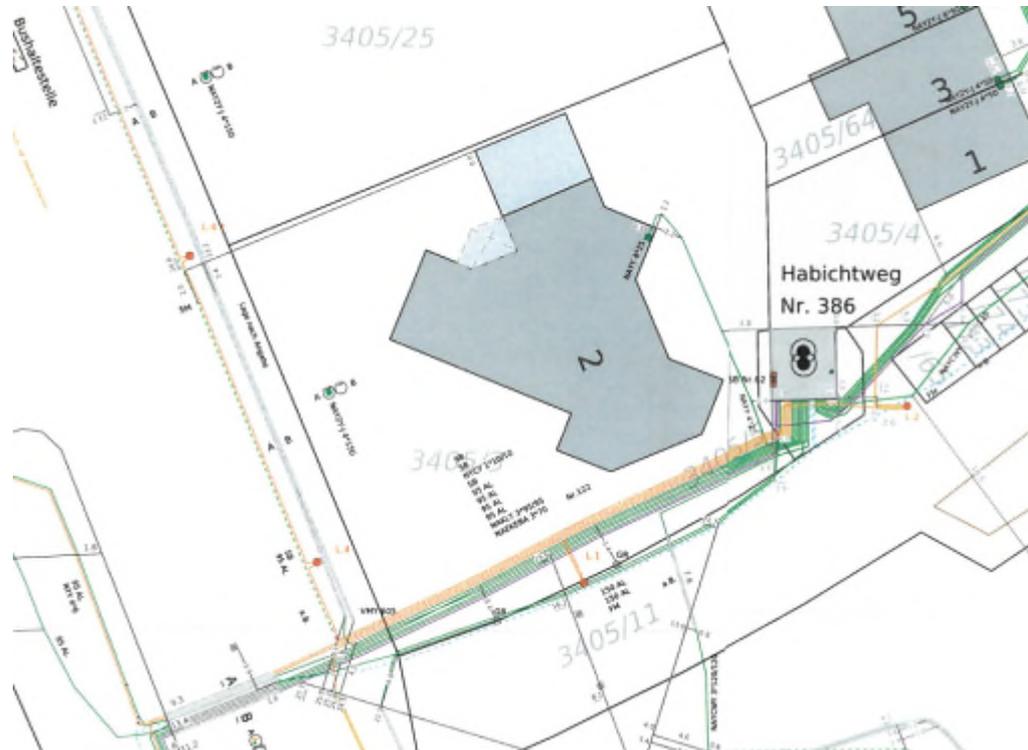
Das Kabelleitungsrecht bezieht sich auf unterirdische Niederspannungs- und Straßenbeleuchtungsleitungen, die im südlichen Grundstücksbereich zur Trafostation auf dem Grundstück FINr. 3405/5 verlaufen. Der Leitungsverlauf ist in nachfolgenden Kabelplan der AllgäuNetz farbig eingetragen:

Die bauliche und sonstige Nutzbarkeit des Grundstücks wird durch das Kabelleitungsrecht nur geringfügig eingeschränkt.

Vom Leitungsrecht betroffene Fläche:	35 m x 5 m = 175 m ²
Grad der Beeinträchtigung:	gering
Wertminderung der betroffenen Fläche:	10 % vom Bodenwert
Berechnung Wertminderung:	175 m ² x 472 €/m ² x 10 % = 8.260 €
Wertminderung gerundet	8.300 €
