# **G U T A C H T E N**

## **über die Ermittlung des Verkehrswertes**

**Gewerbegrundstück bebaut mit  
einem Gebäude mit Büroflächen und Wohnung sowie einem  
Betriebsgebäude mit Getränkemarkt, Imbiss-Stube, Büroflächen  
und Lagerflächen sowie einer Doppelgarage**

**Am Graben 14, 83128 Halfing  
Fl.-Nr. 1124/2, Gemarkung Halfing**

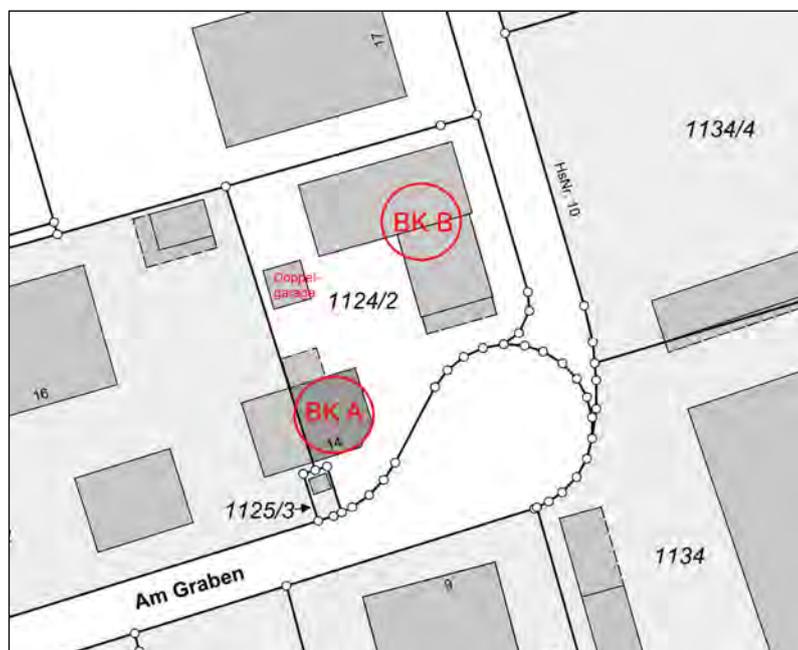
Ausschnitt Lageplan mit Bezeichnung der Baukörper BK A, BK B und Doppelgarage

Gegenstand der Bewertung ist das Grundstück Fl.-Nr. 1124/2, Gemarkung Halfing, Am Graben 14, 83128 Halfing. Das Grundstück ist mit einem Gebäude (BK A) mit Büroflächen und einer Wohnung sowie einem Betriebsgebäude (BK B) mit Getränkemarkt, Imbiss-Stube, Büroflächen und Lagerflächen sowie einer Doppelgarage bebaut.

Das BK A verfügt gemäß dem vorliegenden Bauplan im Erdgeschoss über Büroflächen mit Teeküche, Abstellraum, Flur und WC. Im Obergeschoss sind 3 Zimmer, eine Küche, Speise, Bad, Flur und Balkon gegeben. Im Dachgeschoss befinden sich drei Zimmer, ein Bad, ein Flur und ein Balkon. Zudem sind im Kellergeschoss Nutz- und Lagerflächen gegeben.

Das BK B ist ein Betriebsgebäude mit Nutz-, Lager- und Büroflächen für den Getränkemarkt und die Imbiss-Stube im Erdgeschoss. Zudem sind im Obergeschoss weitere Lager- und Abstellflächen gegeben.
