## **VERKEHRSWERTGUTACHTEN**

FINr. 2018 bebaut mit Einfamilienhaus mit Wintergarten, Garage und Nebenraum, Staffelsteinstr. 3 und FINr. 2018/2 Nähe Staffelsteinstraße in 83233 Bernau am Chiemsee

Verkehrswertermittlung im Teilungsversteigerungsverfahren

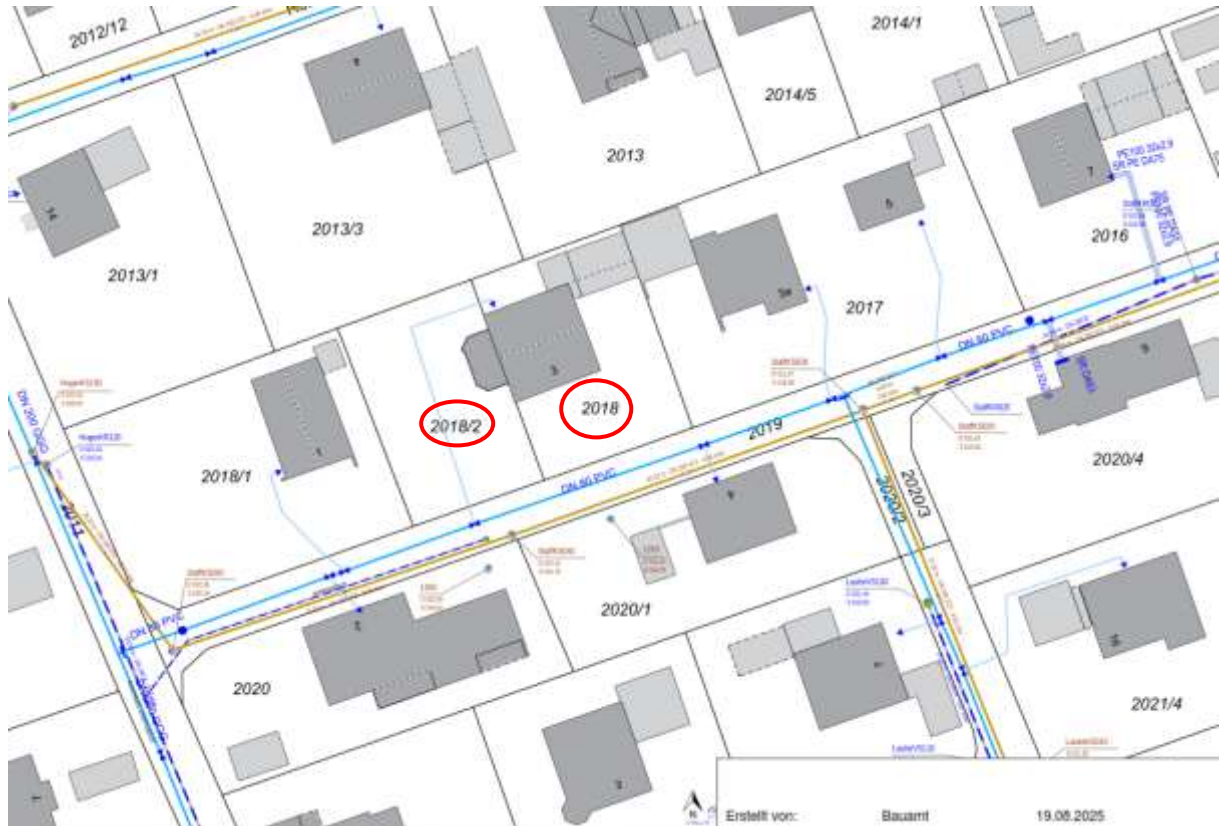
Laut Email des Bauamtes Bernau ist der Verlauf des Schmutzwasserkanals unbekannt. Der Regenwasserkanal verläuft im Straßenbereich südlich von FINr. 2018/2, der Anschluss ist unbekannt.

Nachfolgend ist ein Auszug des Spartenplans Wasserhausanschluss vom 19.08.2025 dargestellt (keine maßstabsgetreue Abbildung):

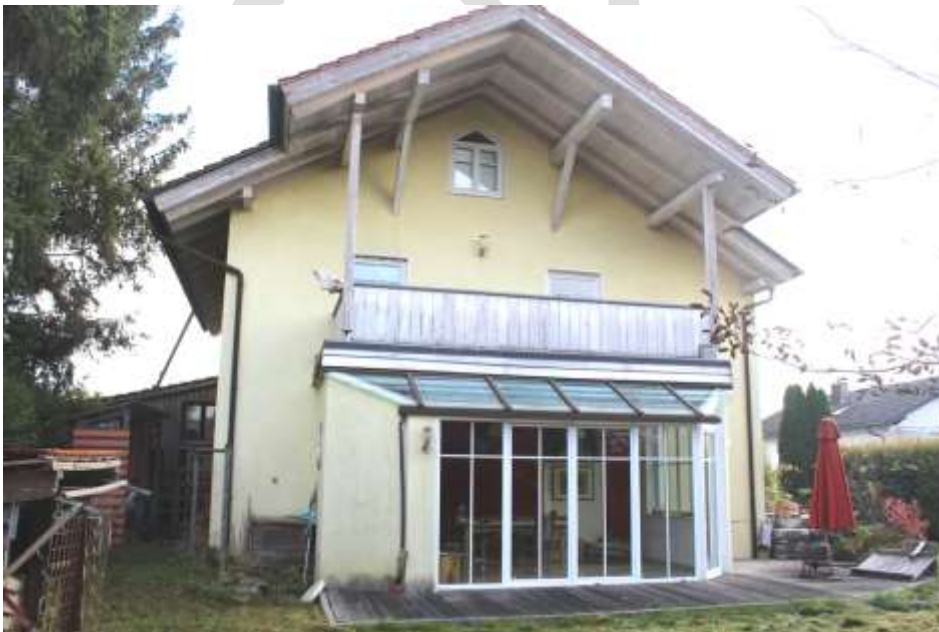
**Abb. 3:** Westansicht, Wintergarten, Zustand Fassade u. Holzteile

Fassade	Verputzt; farbig gestrichen; lt. Angabe 10 cm Vollwärmeschutz, stellenweise beschädigt und reparatur-/anstrichbedürftig, z. B. Westseite unter Giebel Spechtloch sowie Querriss bzw. Beschädigung und Verfärbung im Sockelbereich; div. Außenbeleuchtung

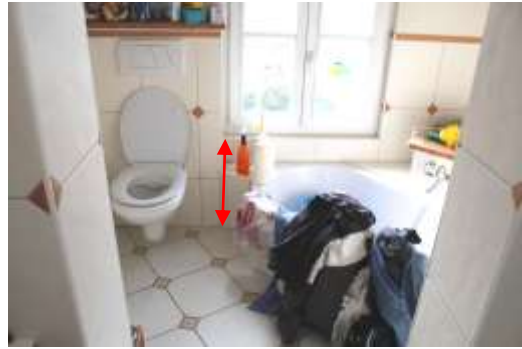
**Abb. 26a:** Badewanne niedrige Brüstung zum Fenster

mit Spartaste; weiße Einbauwanne in Acryl über Eck; Einhandarmaturen, Brause, Zubehör dergl. Chrom/gold-farben; Handtuchheizkörper; weißes Porzellan-Waschbecken mit Halbsäule; Dachflächenfenster in Kunststoff mit Feuchtigkeitsspuren an der inneren Holzverkleidung; senkrechtes Fenster im Badewannenbereich ohne Absturzsicherung (niedrige Brüstungshöhe), Unfallgefahr!

- Erhöhung aller unter 90 cm liegenden Geländer/Umwehrung auf das gesetzlich vorgegebene Maß von 90 cm
- Herstellen einer Absturzsicherung im Bad im Fensterbereich zur Badewanne und im Wohnzimmer zum Wintergarten
- Ausbesserungen der div. Fassadenschäden und Streichen der Fassade in Teilbereichen, Ausbesserung von Silikonfugen
- Streichen aller verwitterten Holzteile außen
- Sanierung der Außenwand der Mauer auf der Ostseite
- Reparatur der vereinzelt schadhafte Fugen/Platten des Bruchporphyrbelags
- Neulackierung/Überarbeitung der Geländer u. Tore außen
- Reparatur/Erneuerung des defekten elektrischen Garagentorantriebs
- Installation der gesetzlich vorgeschriebenen Rauchmelder
