Verkehrswertgutachten

Aktenzeichen	K 27/22
Auftraggeber	Amtsgericht Kempten Vollstreckungsgericht Immobilienverfahren Residenzplatz 4 - 6 87435 Kempten
Objekt	Wohnung Nr. 20 und Miteigentumsanteil am Hallenbad Nr. 34 Kapellenweg 9, 11 87538 Bolsterlang und Sondernutzungsrecht an Carport N Kapellenweg 5
Wertermittlungsstichtag	21.03.2024
Ausfertigungsdatum	12.04.2023, geä. 21.03.2024

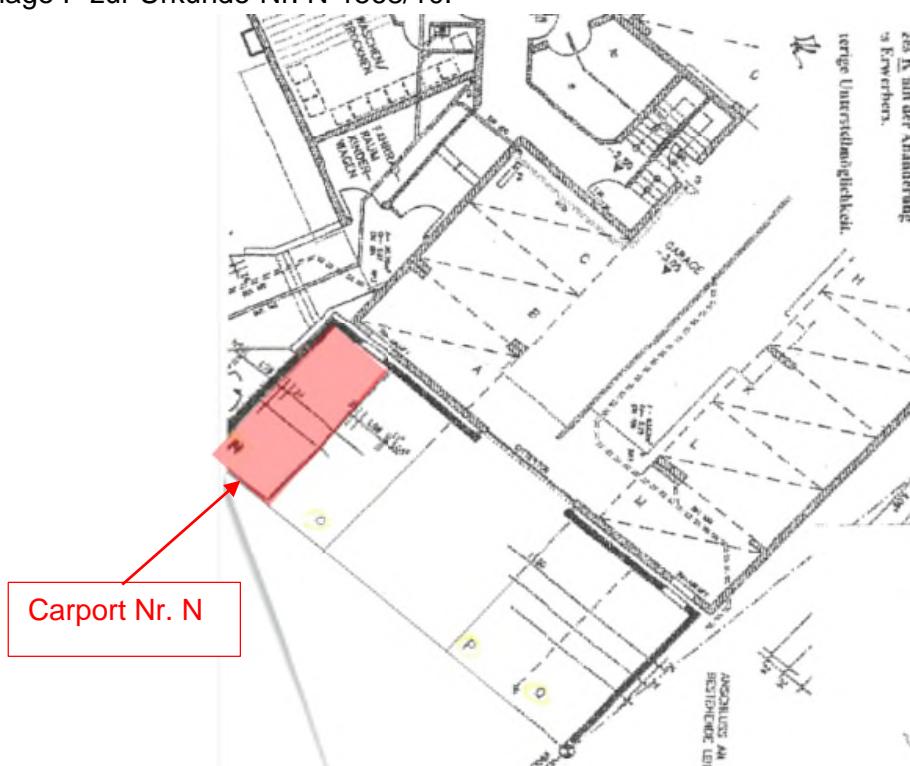
Anlage P zur Urkunde-Nr. N-1568/10:

Der jeweilige Eigentümer des Miteigentumsbruchteils zu 2/14 Abt I Nr. 9.1 und 9.2. ist unter Ausschluss der übrigen Miteigentümer berechtigt, den in dem als Anlage P beigefügten Plan mit Carport N bezeichneten Carport zu benutzen.

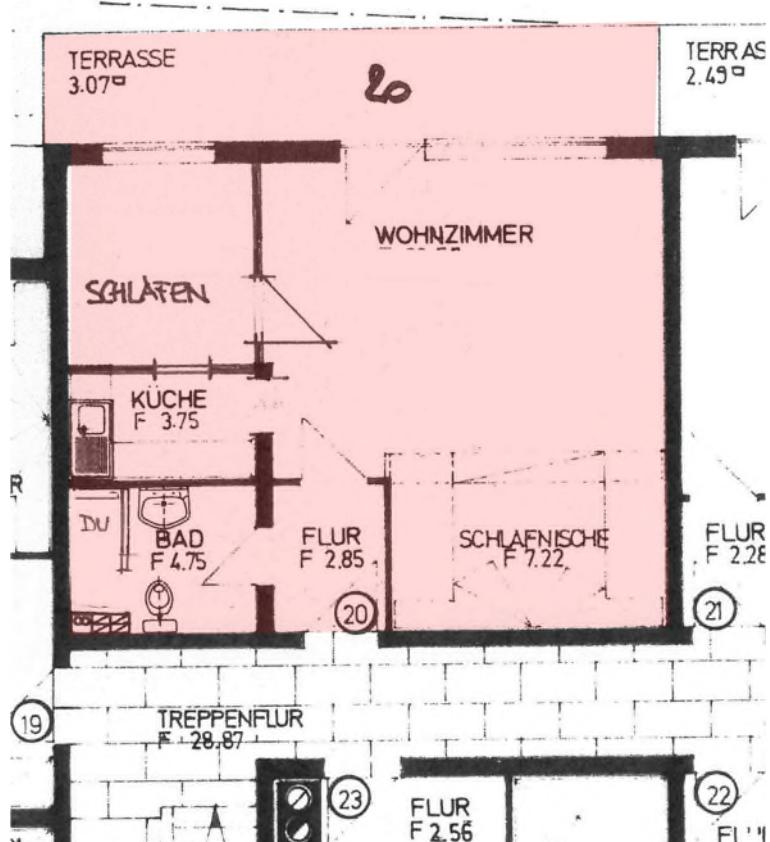
Grundriss Wohnung Nr. 20:

Die Wohnung Nr. 20 besteht aus Flur, Bad/WC, Küche, Schlafzimmer, Wohnzimmer mit Schlafnische und überdeckter Terrasse. Die Wohnfläche beträgt 52 m². Das Wohnzimmer und das Schlafzimmer werden von Westen belichtet, Flur, Bad und Küche sind innenliegend und fensterlos. Der Wohnung Nr. 20 ist ein Kellerraum mit einer Nutzfläche von 6,7 m² zugeordnet.
