## VERKEHRSWERTGUTACHTEN

### Wertermittlungsobjekt

Adresse: 88179 Oberreute, Wiedeberg  
bebautes Grundstück mit Gastronomie, Skiverleih und Lager, Gemarkung Oberreute, Flurstück 131/5

| Gutachtenr. 090825 | Ausfertigungsdatum 04.09.2025 |

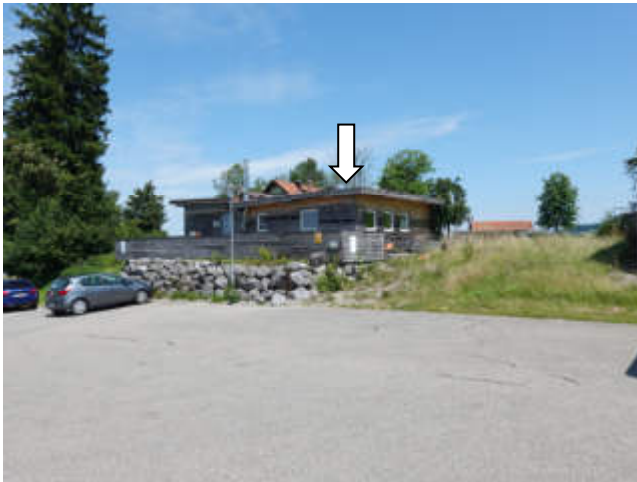
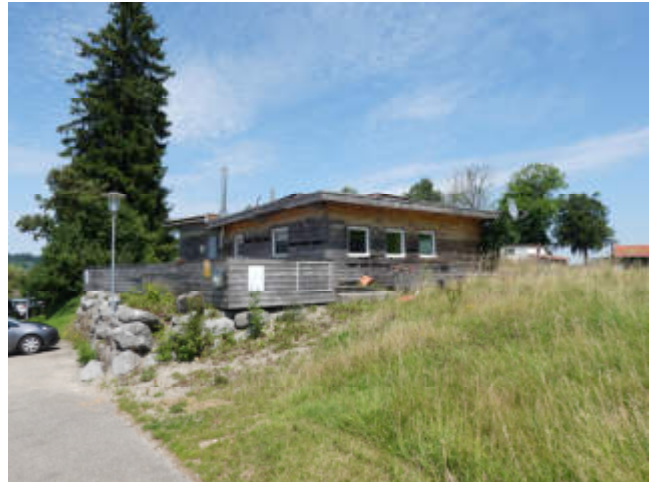
Das Gebäude mit dem gastronomischen Betrieb von Westen ..... und von Südwesten gesehen

Das Grundstück ist im nördlichen Bereich bebaut mit einem ehemaligen Funktionsgebäude nebst Garage für den Skiliftbetrieb, das in 2013 zu einem kleinen gastronomischen Betrieb umgebaut worden ist (NUF ca. 78 m<sup>2</sup>, BGF ca. 100 m<sup>2</sup>). Es handelt sich um ein eingeschossiges, flachdachgedecktes und nicht unterkellertes Gebäude. Es ist in Massivbauweise errichtet. Die Decke über dem Erdgeschoss ist als Holzbalkendecke ausgeführt. Die Raumhöhen sind unterdurchschnittlich niedrig. Die Heizung erfolgt insbesondere über einen kachelofenartigen Feststoffofen. Die Böden stellen sich als OSB-Platten dar. Die Fenster sind aus Kunststoff, isolierverglast. Das Objekt ist nicht an die allgemeine Abwasserkanalisation angeschlossen. Die Fassade ist überwiegend mit Holz verkleidet. Bereits rein äußerlich stellt sich das Objekt in einem deutlich eingeschränkten Erhaltungszustand dar. Instandsetzungsbedarf konnte insbesondere im Bereich des Daches (vom Wind aufgestellte Dachdeckungsblechbahnen, der Dachentwässerung und der Fassaden (abfallende Holzverschalungsbretter) festgestellt werden. Westlich ist noch eine Terrasse (Holzbohlenbelag, völlig marode, nicht mehr begehbar) vorgelagert, die aber auf dem hier nicht zu bewertenden Flurstück 31/6 liegt. Es handelt sich hierbei allerdings um einen Überbau (wobei hier ein entschuldbarer Überbau unterstellt wird), ausgehend von Flurstück 131/5, so dass diese Terrasse, die zur deutlich tieferliegenden Straße hin mit einer Stützwand aus Natursteinplatten abgestützt ist, als wesentlicher Bestandteil von Flurstück 131/5 zu betrachten ist.

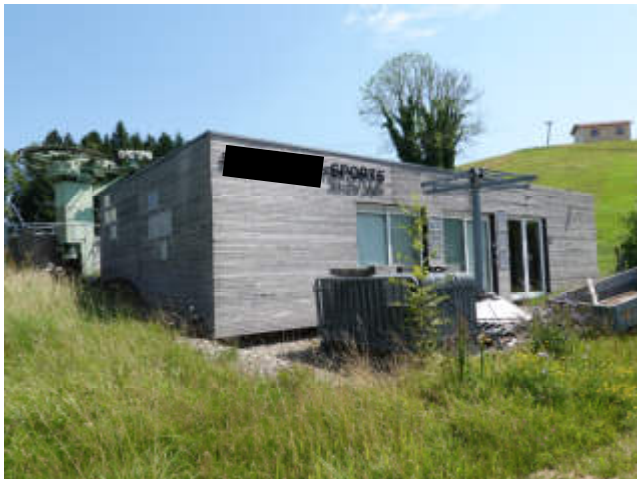
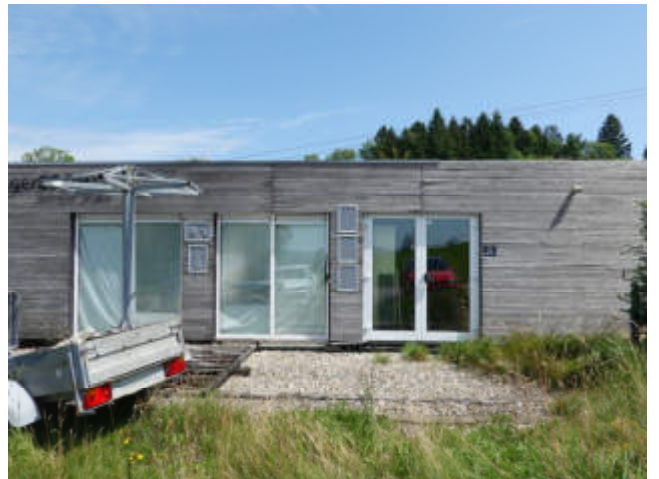
Das containerartige Gebäude als Skiverleih

Hierbei handelt es sich um einen ebenfalls 2013 errichteten, containerartigen, flachdachgedeckten Baukörper (Metallbauweise), der außenseitig holzverschalt und bei dem im südlichen Bereich noch ein Holzlager angesetzt ist (BGF ca. 80 m<sup>2</sup>). Die Belichtung erfolgt über isolierverglaste Leichtmetallfensterkonstruktionen. Es wird unterstellt, dass eine Heizung vorhanden ist (Primärenergie: Strom).

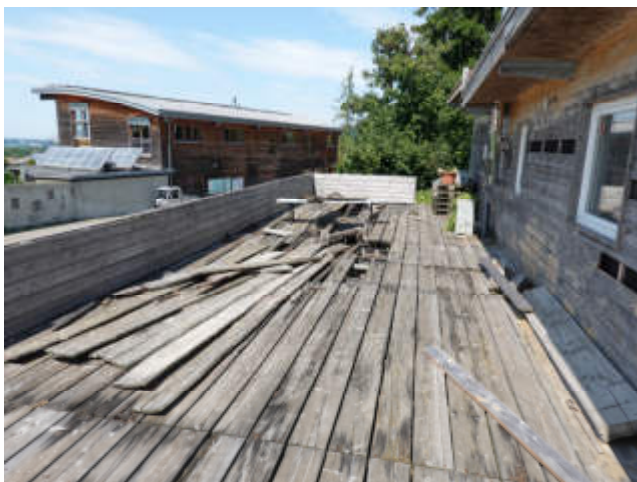
Allerdings musste insbesondere bei dem der Gastronomie dienenden Gebäude deutlicher Instandsetzungsbedarf festgestellt werden. Solche Zustandsmerkmale können auch in einer Reduzierung der Restnutzungsdauer berücksichtigt werden. Das Gebäude wird also als fiktiv älter betrachtet. Das Gebäude „kratzt“ also bereits technisch an der Liquidationsgrenze. Den anderen Bauteilen kann noch ein gewisser „technischer Substanzwert“ beigemessen werden.

Beispiel Zustand des Gastronomiegebäudes

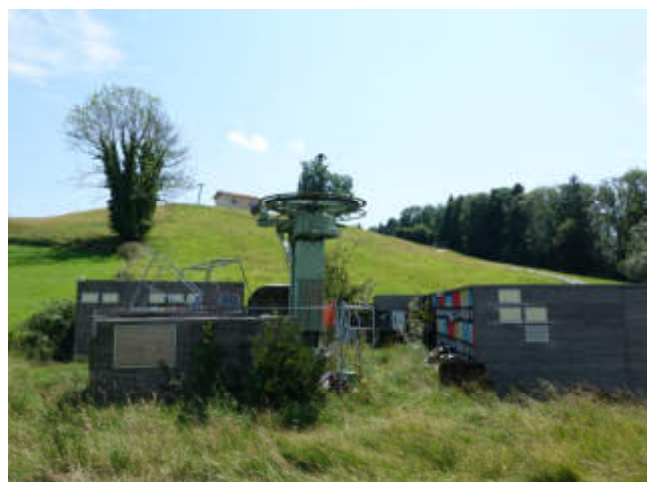
Es besteht derzeit eine Nutzungsuntersagung aufgrund technischer Mängel. Angabegemäß wurde die Anlage im Winter 2018 das letzte Mal genutzt.

Ehemalige Liftstation

**Zubehör**                      Als wesentlich muss hier angeführt werden, dass westlich neben dem Kassenhäuschen die Basisstation mit Drehkreuz einer Seilbahnanlage (Schleppliftnutzung im Winter) installiert ist, die auf den südlich angrenzenden Hang von Flurstück 132 über 6 Masten aufsteigt und einen Höhenunterschied von ca. 70 m überwindet. Die Anlage stammt aus 1969. Darüber hinaus wurde auf dem Grundstück noch eine kleine Schneekanone gesichtet.
