KURZGUTACHTEN

Auszug aus dem Gutachten 20230072

463,430/10.000 Miteigentumsanteils an dem mit einem Mehrfamilienhaus bebauten Grundstück in 95100 Selb, Schulstraße 12, verbunden mit dem **Sondereigentum an der Wohnung im 1. OG**, im Aufteilungsplan mit Nr. 47 bezeichnet sowie der **Wohnung im 1. OG**, im Aufteilungsplan mit Nr. 48 bezeichnet sowie einem Kellerabteil

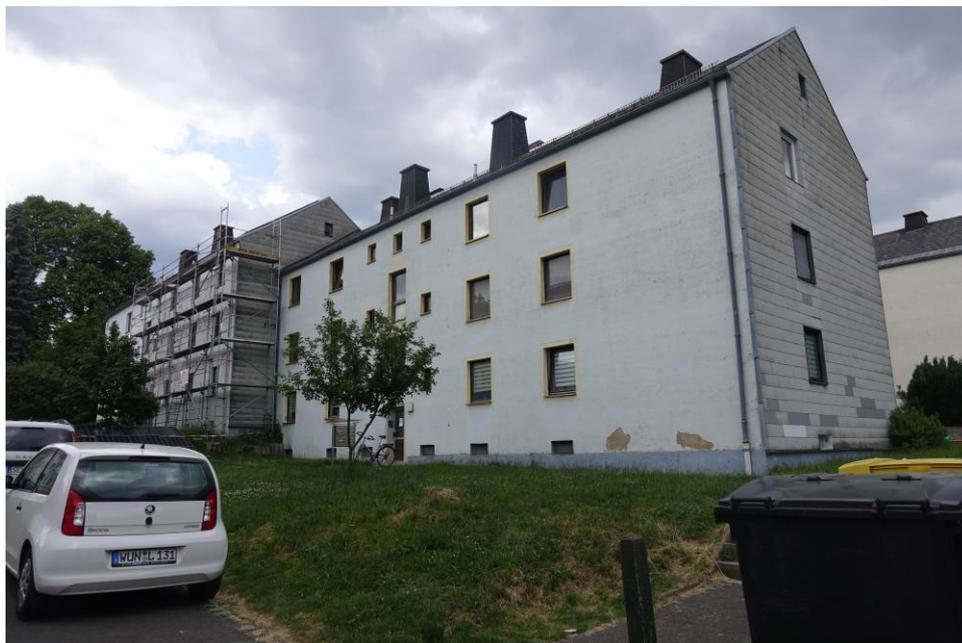
Bild 1: Straßenseite Eigentümergemeinschaft zur Straße Haus 12 und 10

Außenansicht:	insgesamt verputzt und gestrichen Außenputz stark sanierungsbedürftig (größere Rissebildungen)

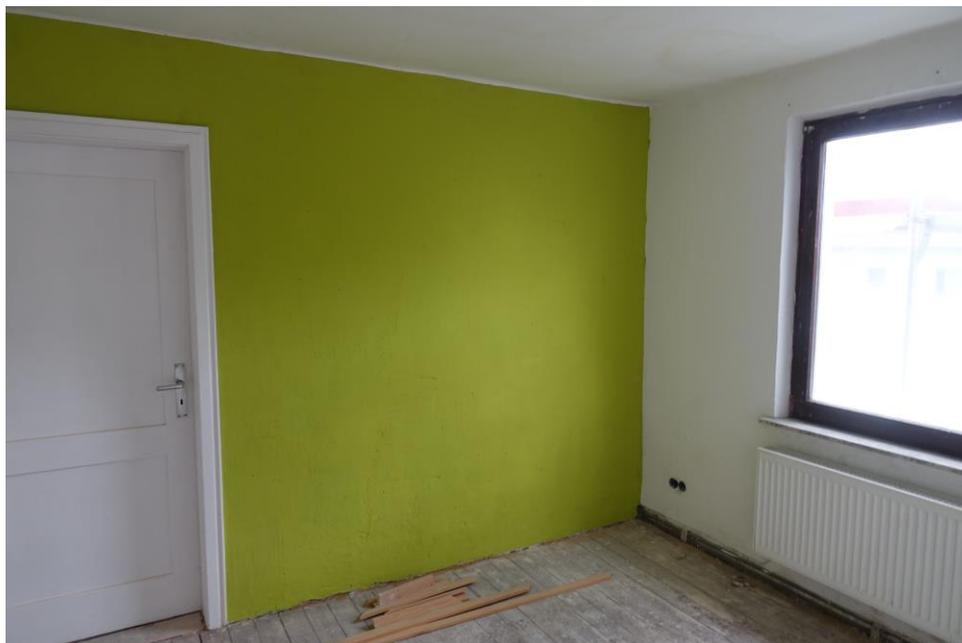
Bild 9: zusammengelegte Wohnung Nr. 47/48

Die zusammengelegte Wohnung 47 und 48 ist in einem rohbauähnlichen Zustand. Eine Vermietung im derzeitigen Zustand ist nicht möglich.

Bodenbeläge:	kein Belag vorhanden (Unterbau muss ebenfalls erneuert werden)
Wandbekleidungen:	keine Wandbekleidung tlw. muss noch verputzt werden
Deckenbekleidungen:	muss komplett erstellt werden
Fenster:	Fenster aus Holz mit Doppelverglasung Fenster komplett sanierungsbedürftig (ein Fenster wurde erneuert)
Türen:	<u>Zimmertüren:</u> einfache Türen, tlw. nicht vorhanden komplette Erneuerung erforderlich
sanitäre Installation:	nicht vorhanden Anschlüsse für ein Bad wurden erstellt

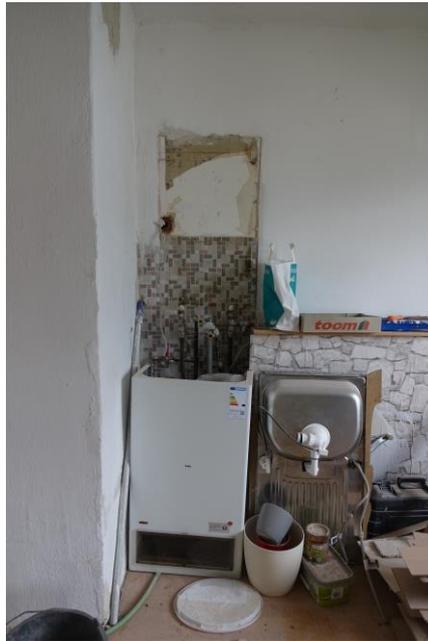
Bild 11: abgebaute Gastherme

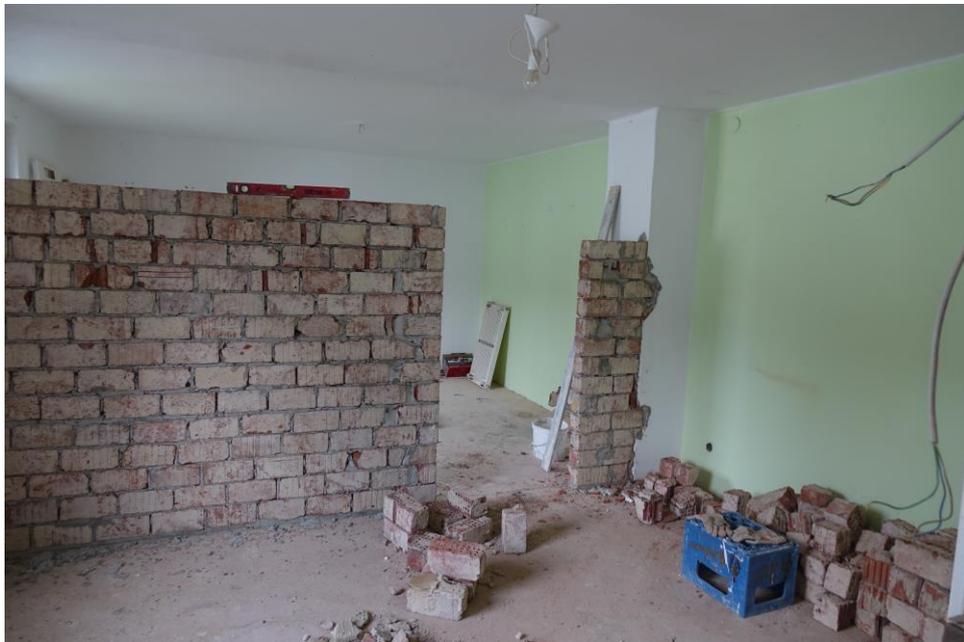
Die Wohnungen sind zusammengelegt und bilden eine wirtschaftliche Einheit. Wohnungstrennwände wurden entfernt. Es gibt nur noch eine Küche, ein Bad und eine Heizung für die beiden Wohnungen.

Bild 12: abgebrochene Wände

Für einen Rückbau (zwei Wohnungen) müssten bei den Sanierungskosten zwei Bäder, zwei Heizungen und eine Trennung (Mauerwerk) einberechnet werden. Die Wohnungen wären wertlos!

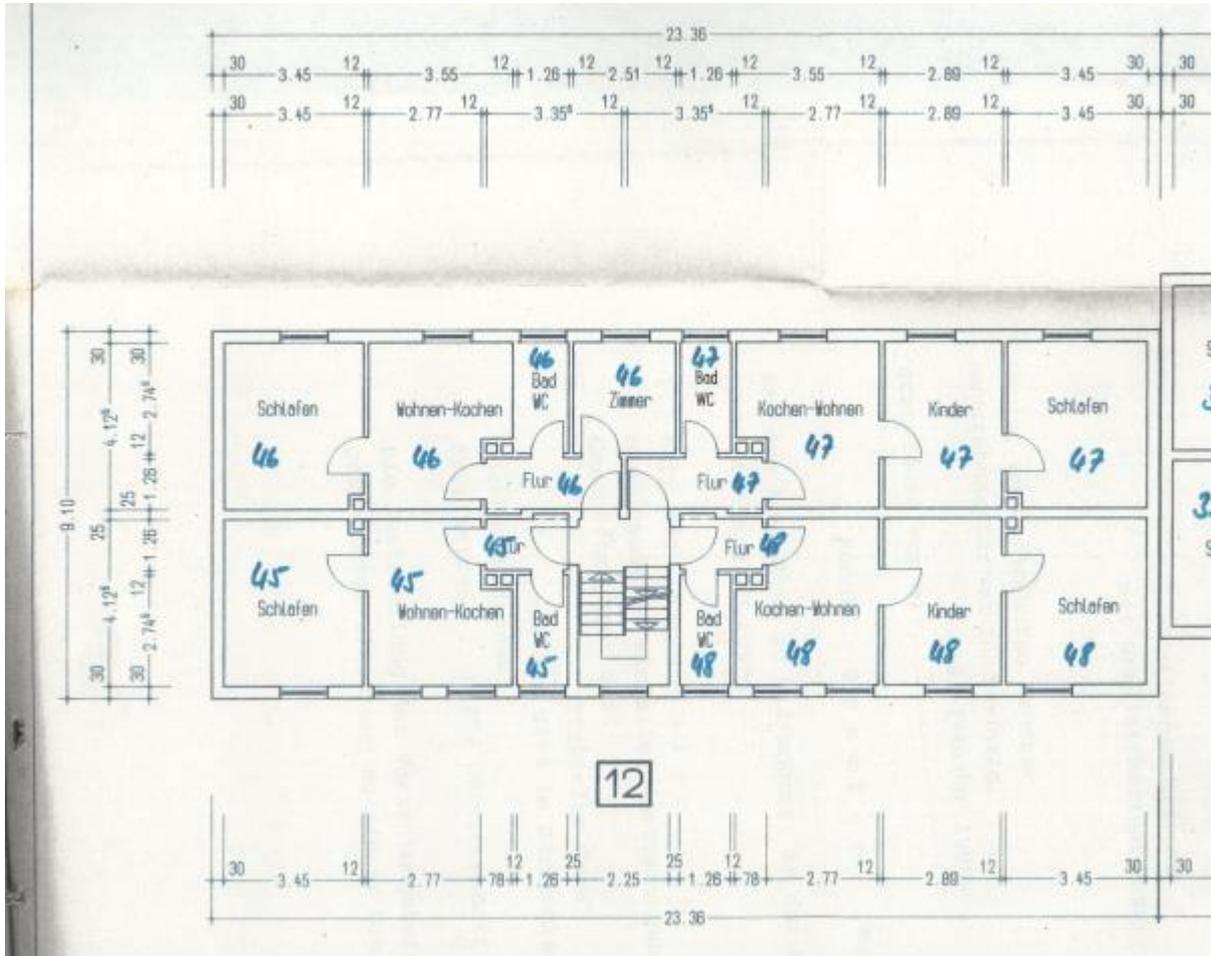
Alte Schulstraße 12 Gesamt

Wohnfläche/Nutzfläche:	Die Wohnfläche für die Wohnung Nr. 47 beträgt 46,31 m ² lt. Teilungserklärung. Die Wohnung Nr. 48 hat eine Wohnfläche von 44,74 m ²
Grundrissgestaltung:	schlauchartig, Aneinanderreihung von Räumen
Besonnung/Belichtung:	gut

besondere Einrichtungen:	keine vorhanden
Grundrissgestaltung:	unwirtschaftlich,
wirtschaftliche Wertminderungen:	unwirtschaftliche Grundrisse, "gefangene" Räume (sind nur durch andere Zimmer zu erreichen), mangelnde Wärmedämmung,

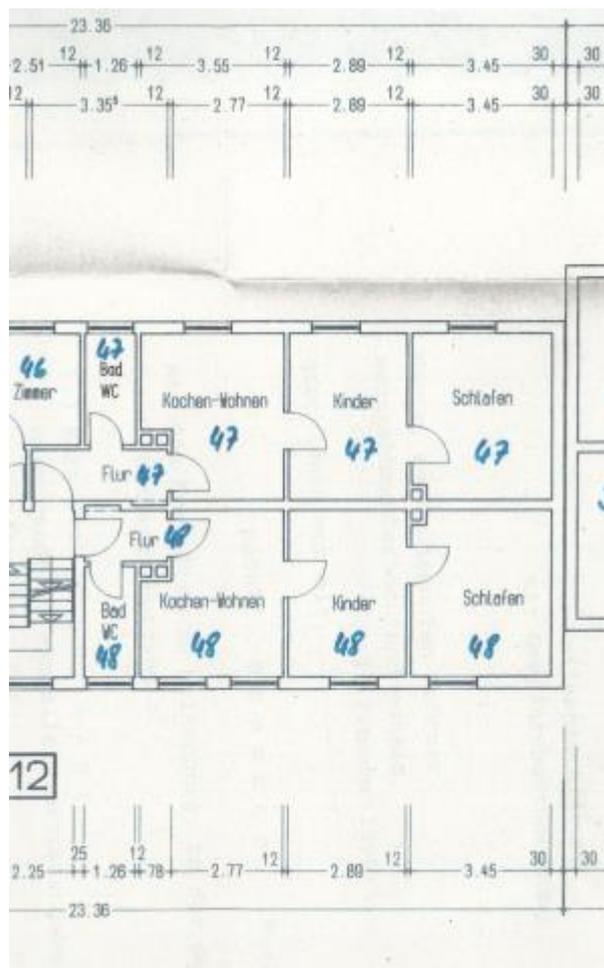
Wohnung 47 und 48 wurden zusammengelegt
