Verkehrswertgutachten

Aktenzeichen	K 34/22
Auftraggeber	Amtsgericht Kempten Vollstreckungsgericht Immobilienverfahren Residenzplatz 4 - 6 87435 Kempten
Objekt	Wohnung Nr. 23 Kapellenweg 9, 11 87538 Bolsterlang und Miteigentumsanteil am Hallenbad Nr. 34
Wertermittlungsstichtag	21.03.2024
Ausfertigungsdatum	12.04.2023, geä. 21.03.2024

Verkehrswert Wohnung Nr. 23

Verkehrswert 2/74 Miteigentumsanteil an Hallenbad Nr. 34

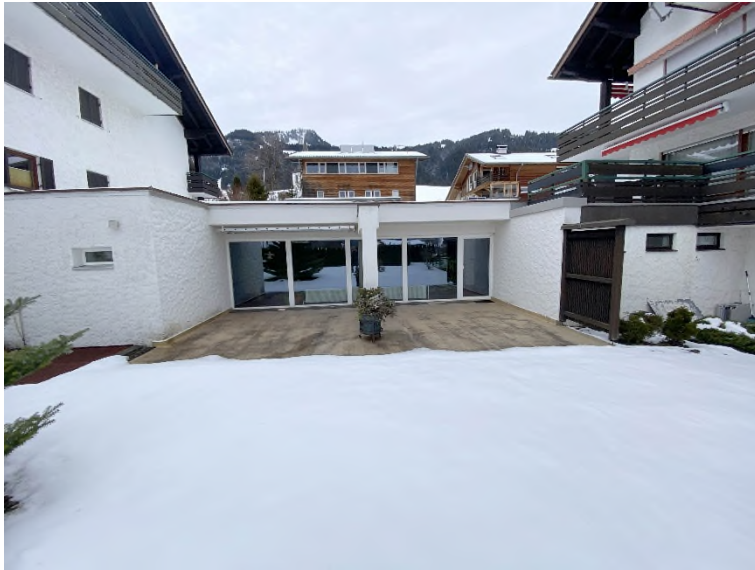
Bild 4 – Blick auf Schwimmbad und Schwimmbadhof von Osten

Hauszugänge, Hof- und Parkflächen im Süden und Osten asphaltiert,
Terrasse vor Schwimmbad aus Betonplatte mit Beschichtung,
sonst Grünflächen aus Rasen mit verschiedenen Sträuchern, tlw. Thujahecke entlang den Parkflächen
Die Außenanlagen befinden sich in einem normalen Pflege- und Unterhaltungszustand.

Die Fenster wurden um 2015 erneuert. Ansonsten stammt die Hallenbadausstattung wie Bodenbeläge, Türen, Deckenbekleidung und die Haustechnik aus der Bauzeit. Das Alter der Schwimmbadtechnik ist nicht bekannt, da der Technikraum nicht besichtigt werden konnte. Das Schwimmbad befindet sich in einem normalen Instandhaltungszustand mit baualtersgemäßen Abnutzungserscheinungen.

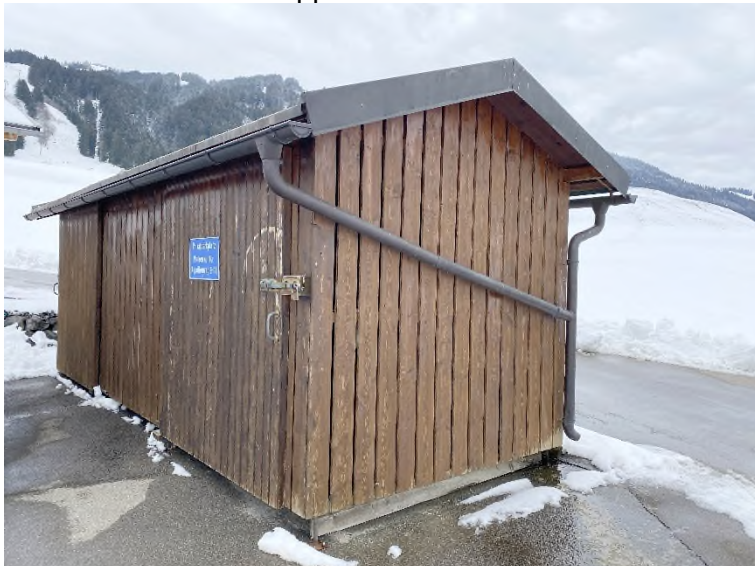
Bild 5 – Blick auf Schuppen auf FINr. 80/4 und 80/8

Schuppen in Holzbauweise auf Asphaltbelag, Wände aus Holzriegelwerk mit äußerer Holzbekleidung, Nordwand mit Bekleidung aus Faserzementplatten, Satteldach in Holzkonstruktion mit Eindeckung aus Bitumenschweißbahn, Holzschiebetore, Grundfläche Schuppen ca. 6 m x 2,5 m, Alter ca. 20 Jahre
Der Schuppen befindet sich in einem normalen Instandhaltungszustand.
