GUTACHTEN

über den Verkehrswert (Marktwert) gemäß § 194 BauGB für das mit einem

Zweifamilienhaus bebaute Grundstück
Am Pulverl 31
85051 Ingolstadt

Wertermittlungsstichtag 12. Februar 2025

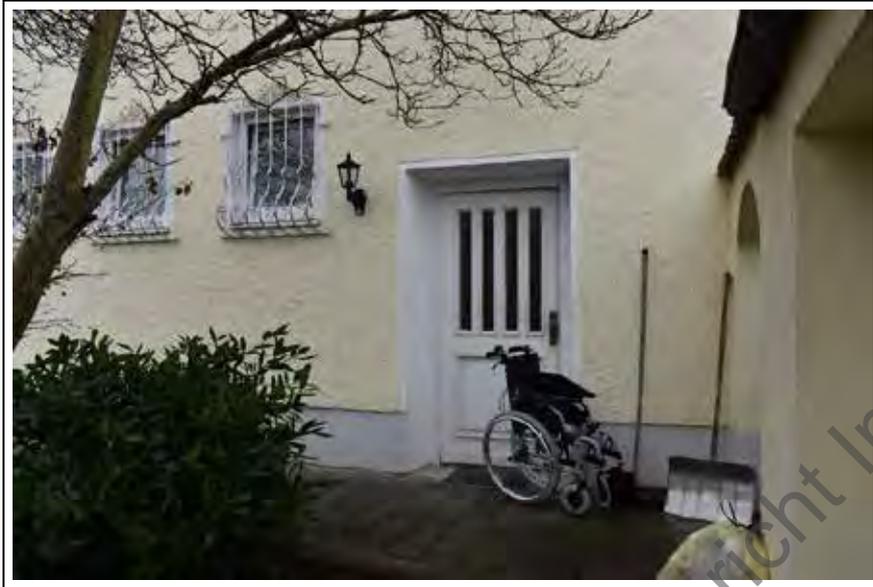
Foto 9: Hauseingang

- Ansichten:** - rauer Außenputz
- glatter Sockelputz
- Putzfaschen um Fenster und Türen
- farblich abgesetzter Fassadenanstrich
- Hauseingangstür:** EG: - Holztürblatt mit Lichtausschnitt und Verglasung in Zarge, Einbruchschutz/Riegel vorhanden

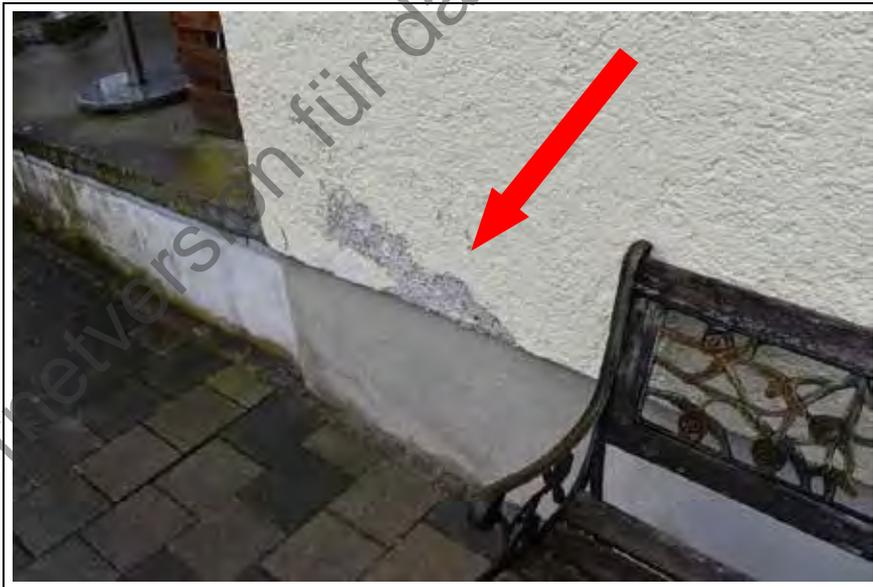
Putz- und Anstrichschäden durch Feuchtigkeit,
Putzabplatzungen

Foto 10: Hausfassade mit Putz- und Anstrichschäden

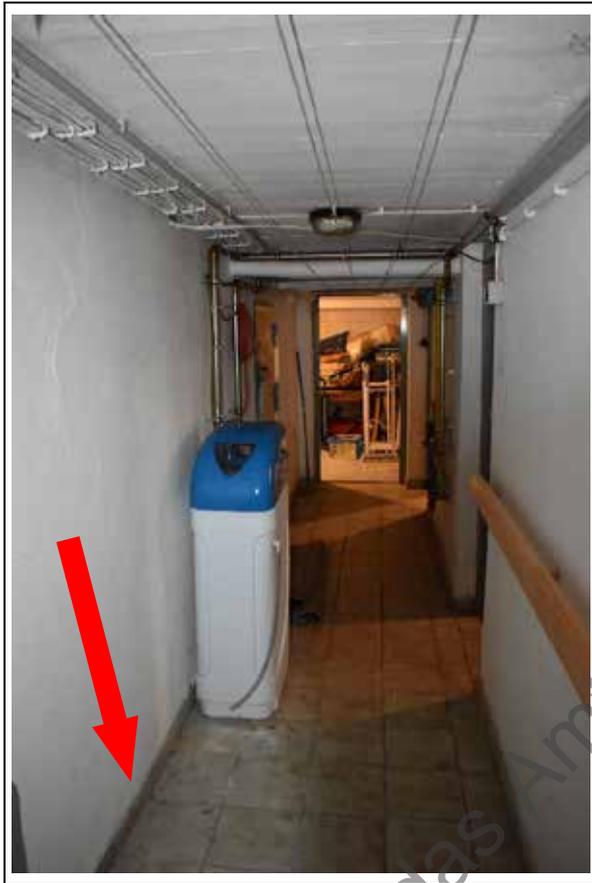
unebener Boden, Bodenbelag mit Verfärbungen
Feuchtigkeitsschäden an den Wänden
Vgl. Anlage 21, Foto 11 und 12

Foto 11: Wohnhaus, KG, Flur mit Feuchtigkeitsschäden

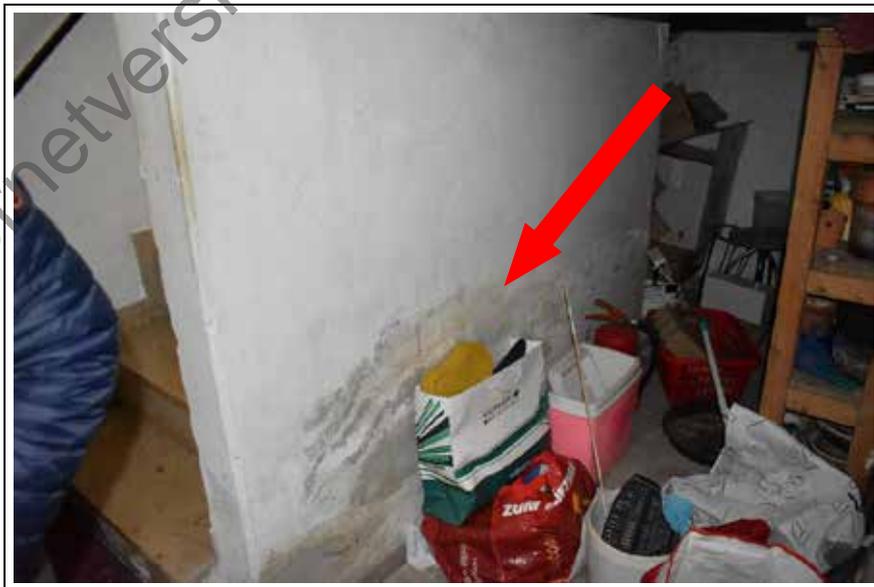
Foto 12: Wohnhaus, KG, Flur mit Feuchtigkeitsschäden

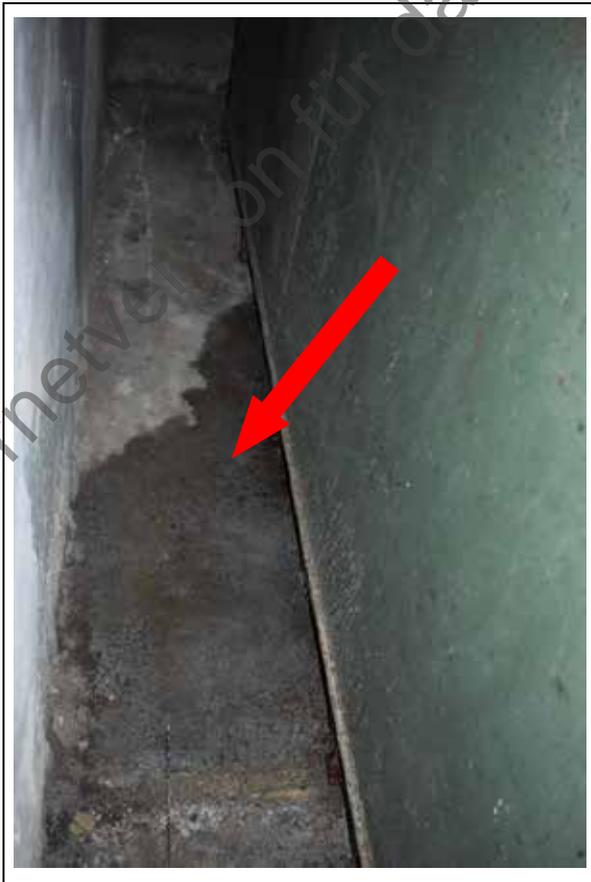
augenscheinlich dringt Wasser durch die Außenwände ein und steht am Boden.
Es ist davon auszugehen, dass die Öldichtigkeit der Wanne nicht mehr gewährleistet ist.
Der Öltank rostet.
Vgl. Anlage 22, Foto 14

Foto 14: Wohnhaus, KG, Öltankraum mit Wasser am Boden

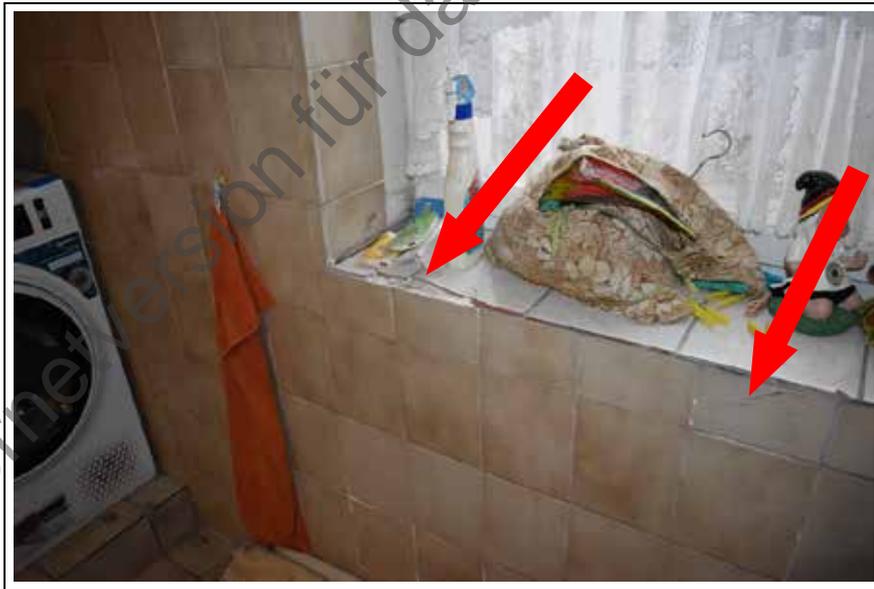
Fliesen (Wandfliesen, Fensterbank, Bodenfliesen) z.T. beschädigt.
Vgl. Anlage 23, Foto 16

Foto 16: Wohnhaus, KG, Waschküche mit beschädigten Fliesen

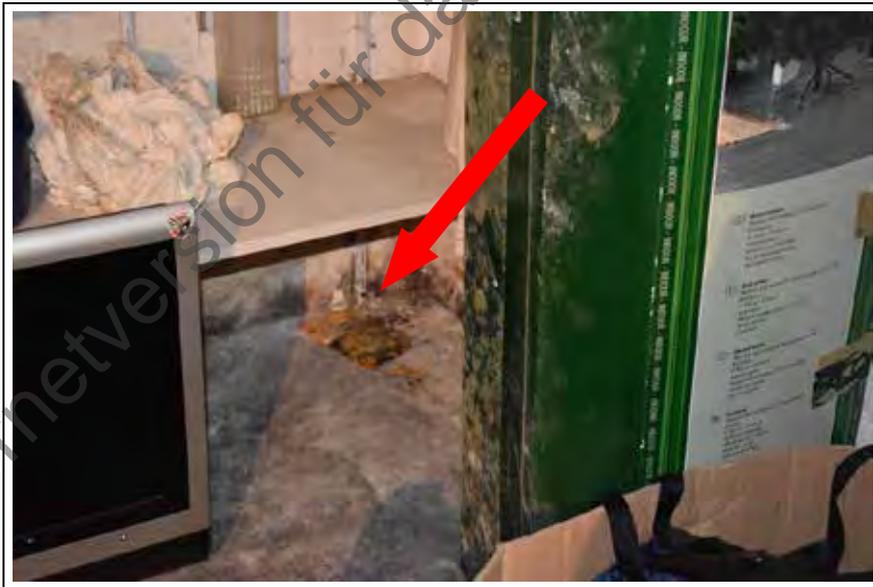
Feuchtigkeitsschäden mit Schimmelpilzbildung an den Außenwänden bis zu einer Höhe von ca. 50 cm
Vgl. Anlage 24, Foto 18

Foto 18: Wohnhaus, KG, Kellerraum mit Feuchtigkeitsschäden

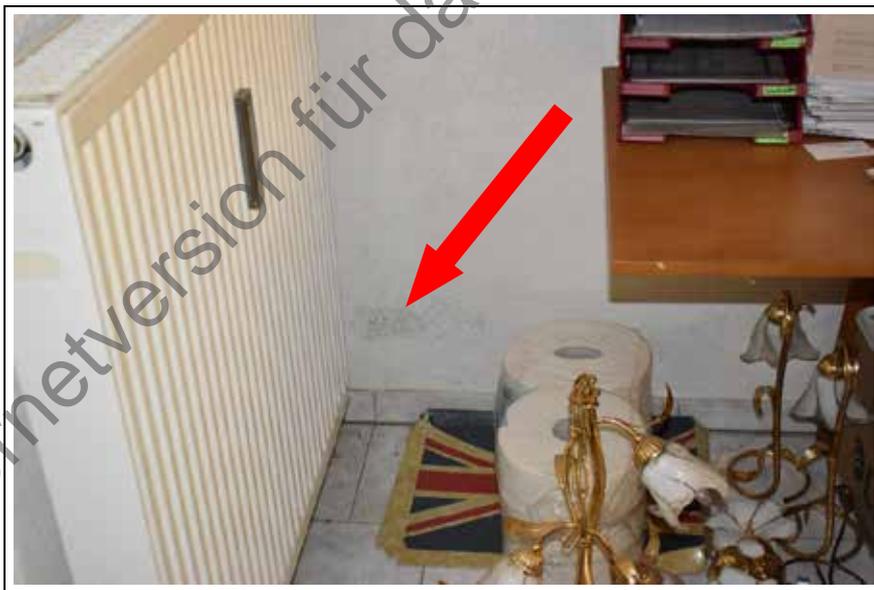
Feuchtigkeitsschäden mit Schimmelpilzbildung an den Wänden bis zu einer Höhe von ca. 20 cm
Vgl. Anlage 26, Foto 21

Foto 21: Wohnhaus, KG, Büro mit Feuchtigkeitsschaden

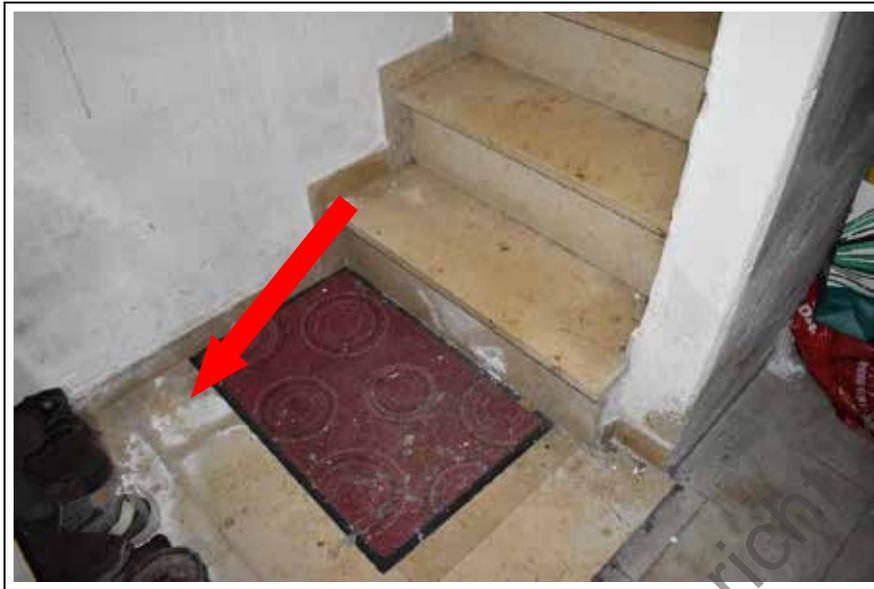
Foto 22: Wohnhaus, KG, Bereich Treppe, Bodenbelag mit Verfärbungen

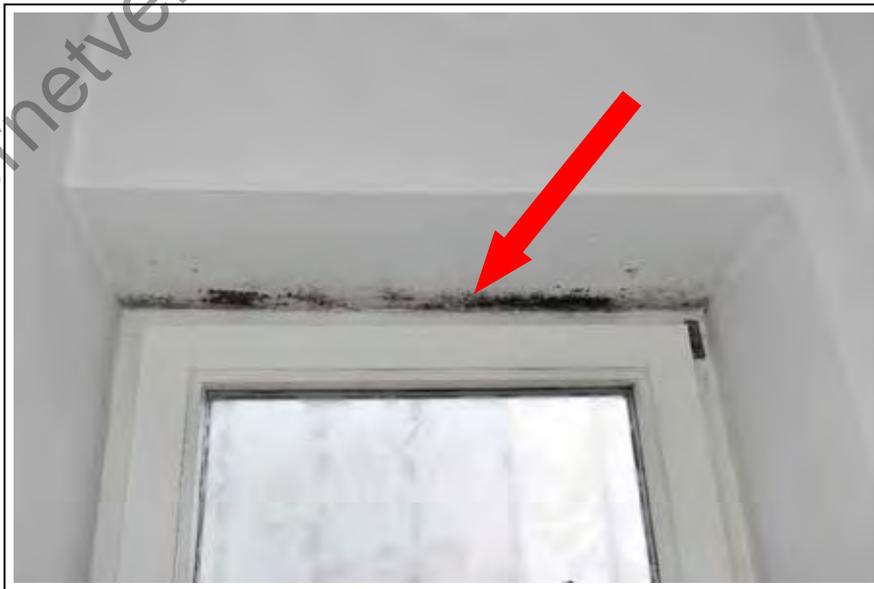
Feuchtigkeitsschäden mit Schimmelpilzbildung in der Fensterleibung
Vgl. Anlage 29, Foto 26

Foto 26: Wohnhaus, EG, WC mit Schimmelpilzbildung im Bereich der Fensterleibung

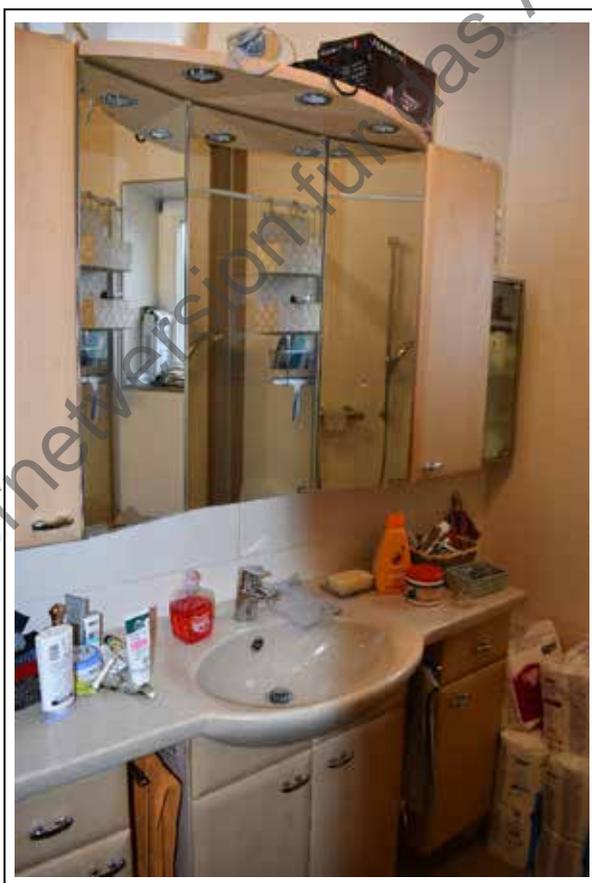
Foto 28: Wohnhaus, EG, Bad mit Einbaubadezimmermöbel

- Bad: Einbaubadezimmermöbel (Unter- und Oberschrank) Vgl. Anlage 30, Foto 28 geschätzter, pauschaler Zeitwert ca.	300 €
EG: - Küche Einbauküche in L-Form, Unter- und Oberschränke, Hochschränke, Fronten aus Holz, Arbeitsplatte kunststoffbeschichtet, Kühlschrank, Backofen, 4-Platten-Cerankochfeld, Dunstabzugshaube, Geschirrspülmaschine, Spüle mit Einhebelbatterie und Abtropfe lt. Angabe von Herrn Georg Meier: Einbaujahr 2001 Anschaffungskosten unbekannt Vgl. Anlage 31, Foto 29 geschätzter, pauschaler Zeitwert ca.	500 €
<hr/>	
Wohnung OG:

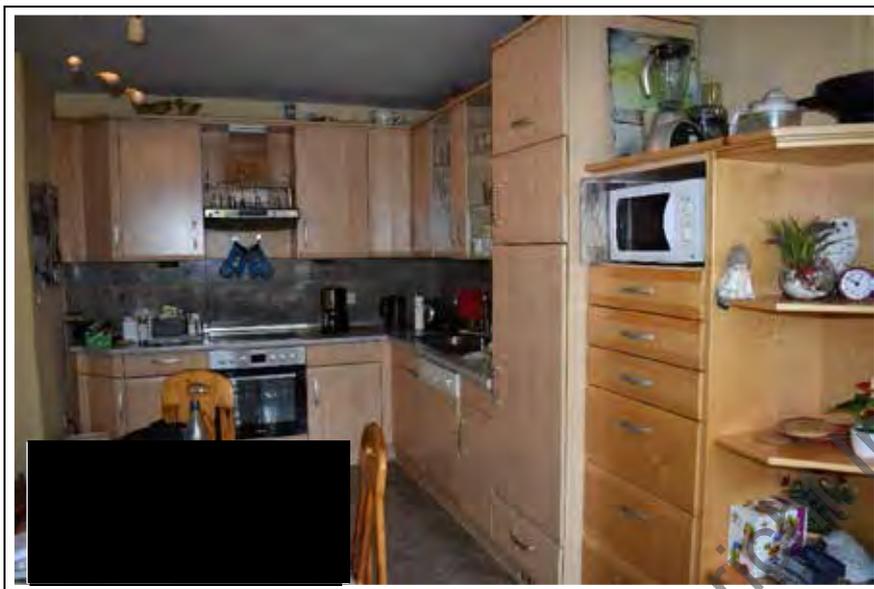
Foto 29: Wohnhaus, EG, Küche mit Einbauküche

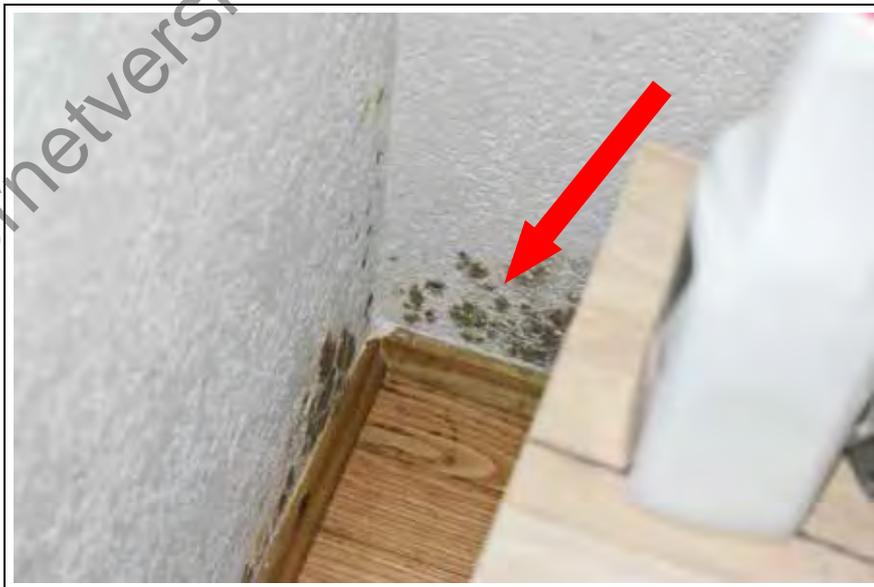
Feuchtigkeitsschäden mit Schimmelpilzbildung in der Außenecke
Vgl. Anlage 34, Foto 35

Foto 35: Wohnhaus, EG, Schlafzimmer mit Schimmelpilzbildung

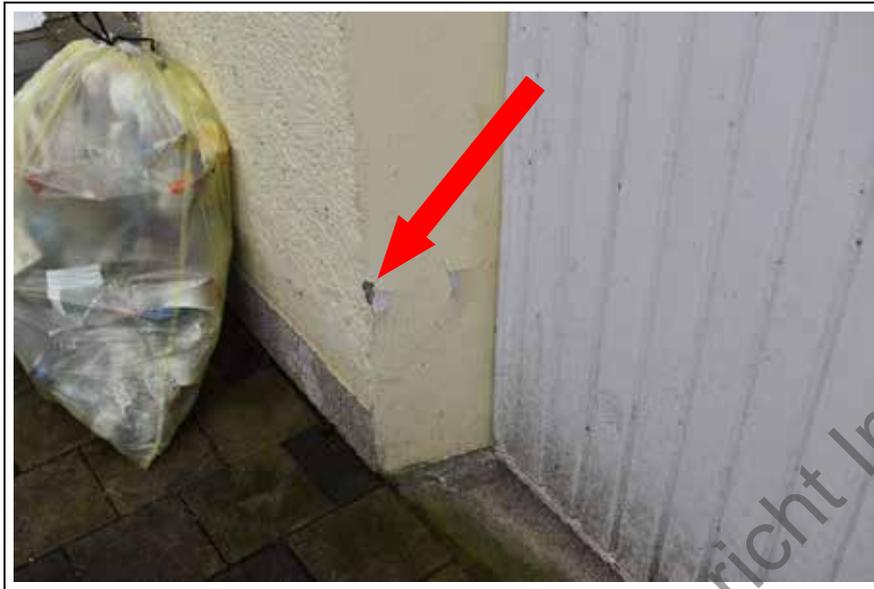
Mängel / Schäden: - Putzabplatzungen außen
Vgl. Anlage 40, Foto 45

Foto 45: Nebengebäude mit Feuchtigkeitsschäden an der Fassade
