# WERTGUTACHTEN

**AZ: 1 K 35/25**

**Flur-Nr. 105 zu 56 m<sup>2</sup>**  
(Wohnbaufläche)

**vor 1867**

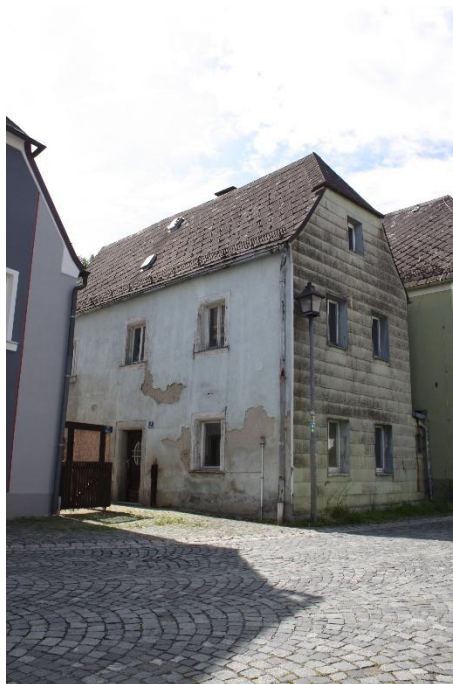
das 2-geschossige Wohnhaus

Auf dem Gelände steht ein nicht unterkellertes, 2-geschossiges Wohnhaus mit Krüppelwalmdach zur Neudeser Gasse hin und Satteldachgiebel zu Flur-Nr. 110. Das Satteldach ist nach Inaugenscheinnahme nicht ausgebaut.

**Der bauliche Zustand des Gebäudes ist ausgesprochen schlecht, sodass ein Abbruch notwendig ist.**

**Das Gebäude ist nach intensiver Inaugenscheinnahme des Unterzeichneten und des Flächennutzungsplanes der Stadt Marktleuthen, nachdem das Gebäude im Sanierungsgebiet liegt, ABBRUCH.**
