Verkehrswertgutachten

Aktenzeichen	K 36/24
Auftraggeber	Amtsgericht Kempten Vollstreckungsgericht Immobilienverfahren Residenzplatz 4 - 6 87435 Kempten
Objekt	Sondereigentumseinheit Nr. 2 (Wohnung) Lochbachstraße 14/Nähe Dorfstraße 87561 Oberstdorf - Tiefenbach und 1/21 Miteigentumsanteil an Sondereigentumseinheit Nr. 12
Wertermittlungsstichtag	10.03.2025
Ausfertigungsdatum	12.05.2025

Grundriss Sondereigentumseinheit Nr. 2

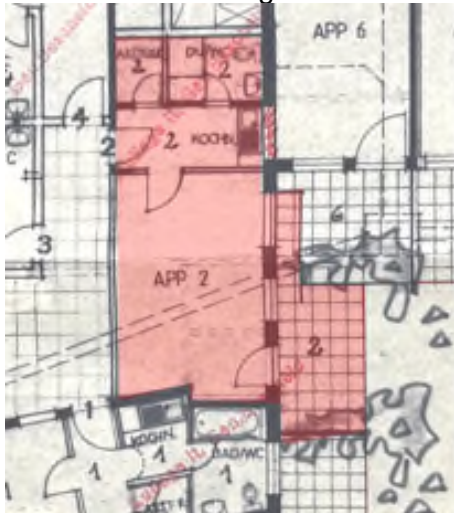
Die zu bewertende Sondereigentumseinheit Nr. 2 befindet sich im Untergeschoss des Hauptgebäudes und des Anbaus und besteht aus Flur mit Kochnische, Abstellraum, Dusche/WC und einem Wohn-/Schlafzimmer. Das Wohn-/Schlafzimmer wird von Osten belichtet, Flur, Abstellraum und Dusche/WC sind innenliegend und fensterlos.

Die Wohnfläche der Sondereigentumseinheit Nr. 2 beträgt rd. 26 m².

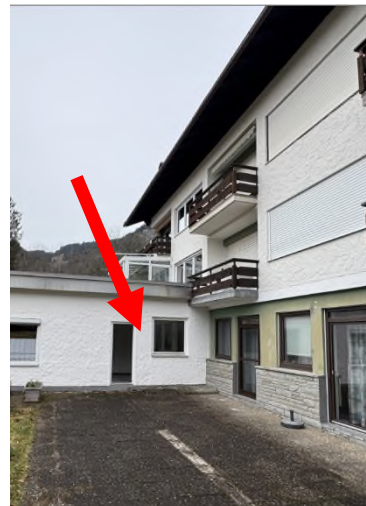
Blick auf SE-Einheit Nr 2 von Osten

Der Sondereigentumseinheit Nr. 2 ist die vor dem Wohn-/Schlafzimmer gelegene Terrasse mit einer Grundfläche von rd. 7,9 m² sowie der Stellplatz Nr. 2 zur Sondernutzung zugeordnet.
