## Verkehrswertgutachten

**über das Grundstück Urban,  
in 89434 Blindheim,  
Donaustraße 2,  
Flst. Nr. 37**

### Bilddokumentation zum Gutachten Amtsgericht Nördlingen, Donaustraße 2, Blindheim:

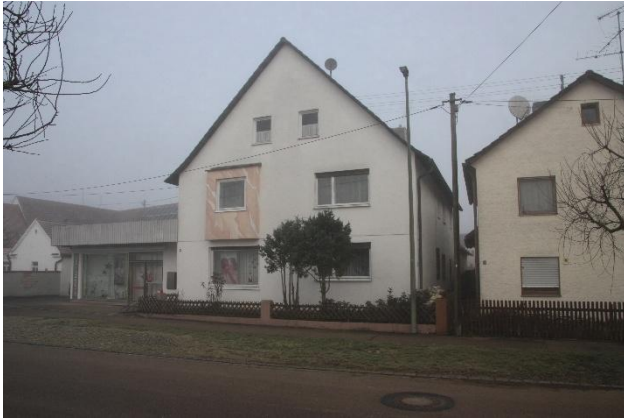
Ansicht von Süden mit geringem  
Grenzabstand Richtung Osten

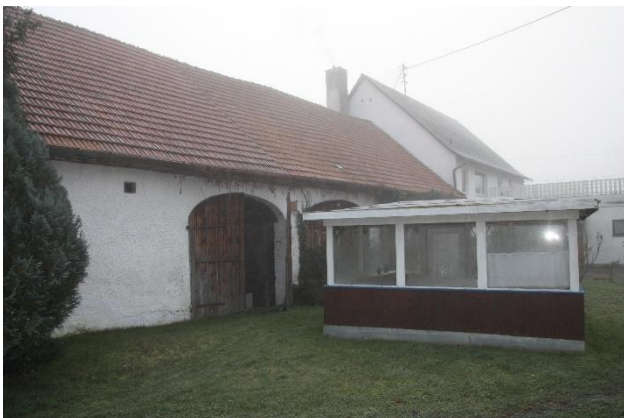
Hierbei handelt es sich um ein kleines Holzgebäude auf einer Bodenplatte mit Flachdach und einer umlaufenden Verglasung über geschlossenen Brüstungselementen.

Dieser Bauteil ist verbraucht, er wird nachfolgend nicht weiter beschrieben. Ihm wird kein Restwert beigemessen.

Pavillon

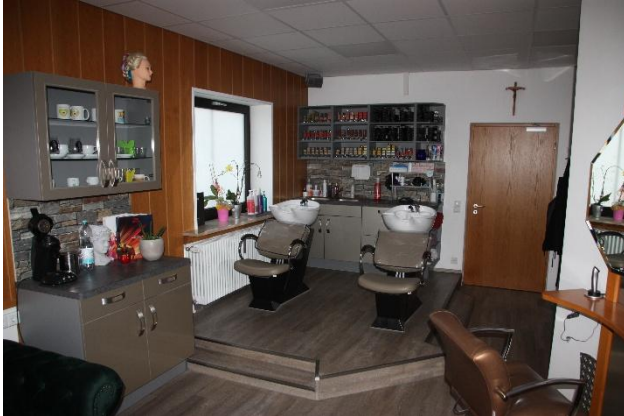
- Im Frisörsalon und im WC sind Feuchteflecken an der Decke sichtbar.
- Zum Hauptgebäude zeichnet sich an der Wand ein Riss ab.
- An den Fensterdichtungen ist Schimmelpilzbefall sichtbar.
- Die Holzhaustüre im Haupthaus ist nicht winddicht.
- In der Waschküche sind Risse und Feuchtigkeit festzustellen.
- Im Schlafzimmer ist eine Scheibe gebrochen.
- Im ehemaligen Stall sind Feuchtigkeit und Schimmelpilzbefall sowie Ausblühungen und Putzabplatzungen sichtbar. Inwieweit es sich um „echten Salpeter“ dabei handelt, muss durch einen Chemiker festgestellt werden.
- Im Stadel sind Risse im Betonboden und kleine undichte Stellen am Dach zu beobachten.
- Der Sockelputz zeigt leichte Risse.
- Zur grenznahen Bebauung sind keine Brandschutzfenster eingebaut. Die Vorgaben des Brandschutzes sind einzuhalten. Mit Nachbesserungen ist zu rechnen.

Frisörsalon

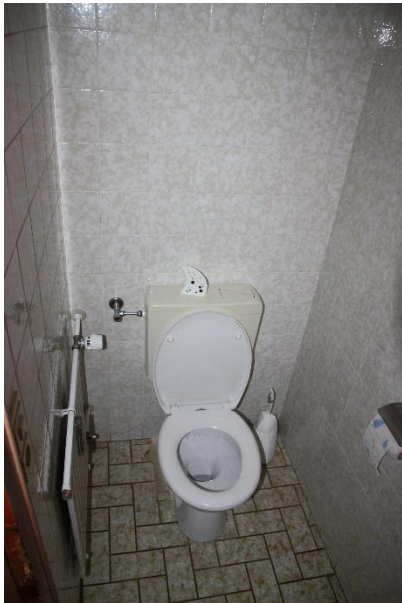
WC Salon

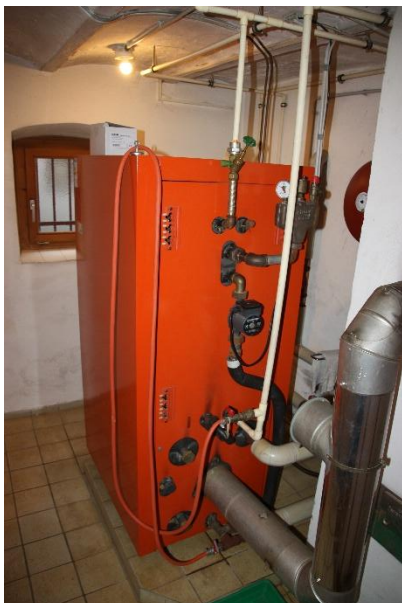
Der Heizkessel wurde 1993 ausgetauscht und im Jahr 2020 die Heizungssteuerung erneuert.

Heizzentrale im Stall

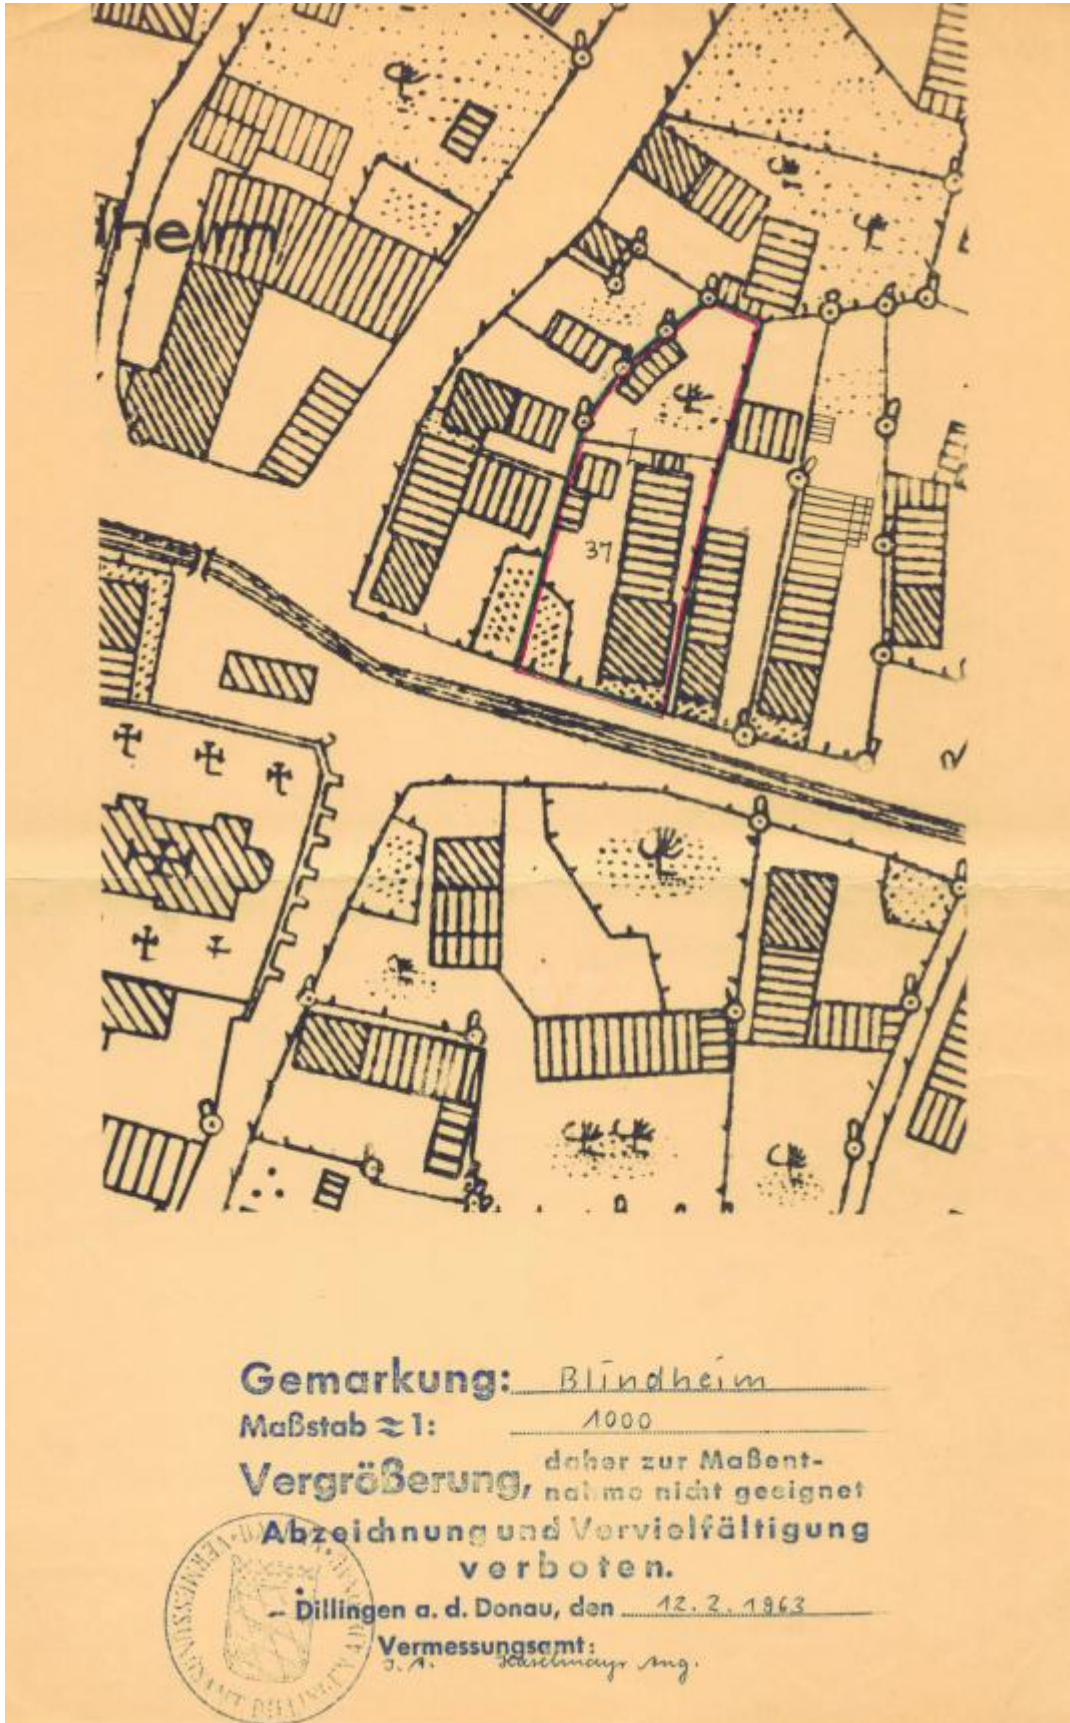
Lageplan (nicht maßstäblich):

Das Grundstück hat einen unregelmäßigen, schmalen und länglichen Zuschnitt (siehe Anlage 5, Seite 32-33). Es hat eine mittlere Länge von ca. 66 m und eine Breite an der Straße von ca. 25 m. Insgesamt hat es eine Fläche von ca. 1.425 m<sup>2</sup> laut Grundbuch. Nach Plausibilisierung mit dem Messtool des Bayern-Atlas wird auf die Überprüfung der Katasterangaben verzichtet.
