Verkehrswertgutachten

Aktenzeichen	K 40/20, K 43/20, K 44/20 und K 45/20
Auftraggeber	Amtsgericht Kaufbeuren Abteilung für Zwangsversteigerungs- und Zwangsverwaltungssachen Ganghoferstr. 9 u. 11 87600 Kaufbeuren
Objekt	Sondereigentumseinheiten Nr. 2, 3, 5 und 6 Äußere Buchleuthenstr. 62 87600 Kaufbeuren
Wertermittlungsstichtag	15.11.2021
Ausfertigungsdatum	08.12.2021

Verkehrswert

340.000 €

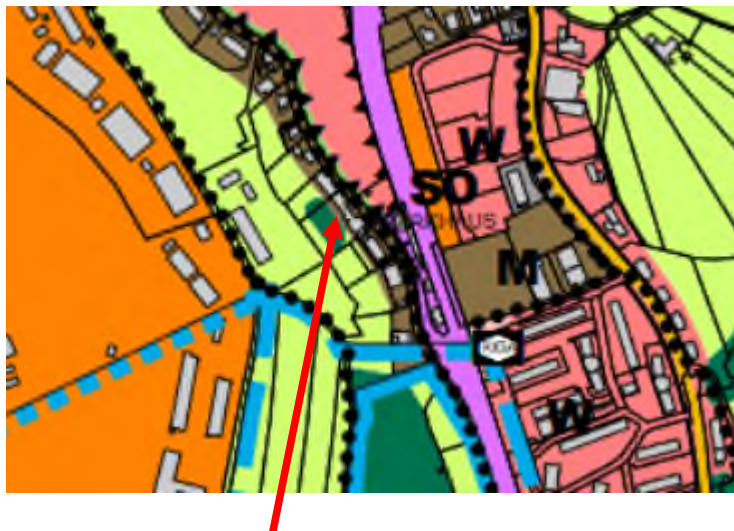
Ausschnitt aus Flächennutzungsplan:

Im Flächennutzungsplan der Stadt Kaufbeuren ist der bebaute nordöstliche Bereich des Grundstücks FlNr. 2834/2 als Mischgebiet (§ 6 BauNVO) ausgewiesen. Der südwestliche Grundstücksbereich ist als Fläche für die Landwirtschaft und als Fläche für Wald ausgewiesen. Im Landschaftsplan der Stadt Kaufbeuren ist der westliche Grundstücksbereich als Landschaftsbestandteil (BayNatschG Art. 9) ausgewiesen.

Es besteht kein Bebauungsplan. Die Bebaubarkeit der im Flächennutzungsplan als Mischgebiet ausgewiesenen Teilfläche ist nach den Vorschriften des § 34 Baugesetzbuch zu beurteilen. Gemäß § 34 Baugesetzbuch ist in einem solchen Fall eine Bebauung zulässig, wenn sie sich nach Art und Maß der baulichen Nutzung in die Eigenart der näheren Umgebung einfügt und die Erschließung gesichert ist.

Für den westlichen unbebauten Bereich, der im Flächennutzungsplan als Fläche für die Landwirtschaft bzw. als Waldfläche dargestellt ist, gilt § 35 BauGB (Bauen im Außenbereich).
