VERKEHRSWERTGUTACHTEN

über das Grundstück in	85122 Hitzhofen, OT Oberzell, Oberzeller Straße 50
Art	Wohngrundstück, Größe 994 m ²
Bebauung	Zweifamilienhaus, Wohnfläche ca. 254 m ² , Doppelgarage, Schuppen
Wertermittlungs-/ Qualitätsstichtag	04.05.2023
Verkehrswert	650.000 €

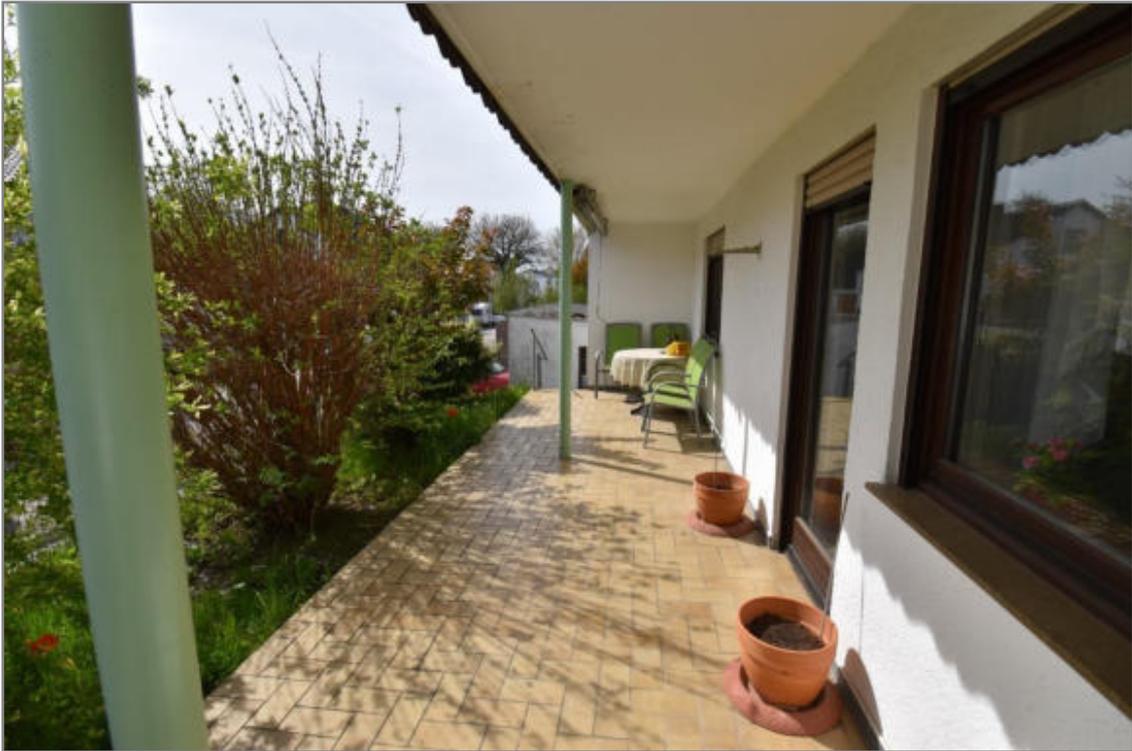
- Die Terrasse ist mit Steinzeug belegt und wird durch den darüberliegenden Balkon überdeckt. Hier ist deckenseitig eine mechanische Markise montiert, ohne Wertrelevanz. An der Unterseite des darüberliegenden Balkons sind teilweise Ausblühungen und Farbabplatzungen aufgrund von Feuchtigkeitseindringungen erkennbar.

Blick nach Westen auf die Terrasse an der südlichen Giebelseite des Wohnhauses

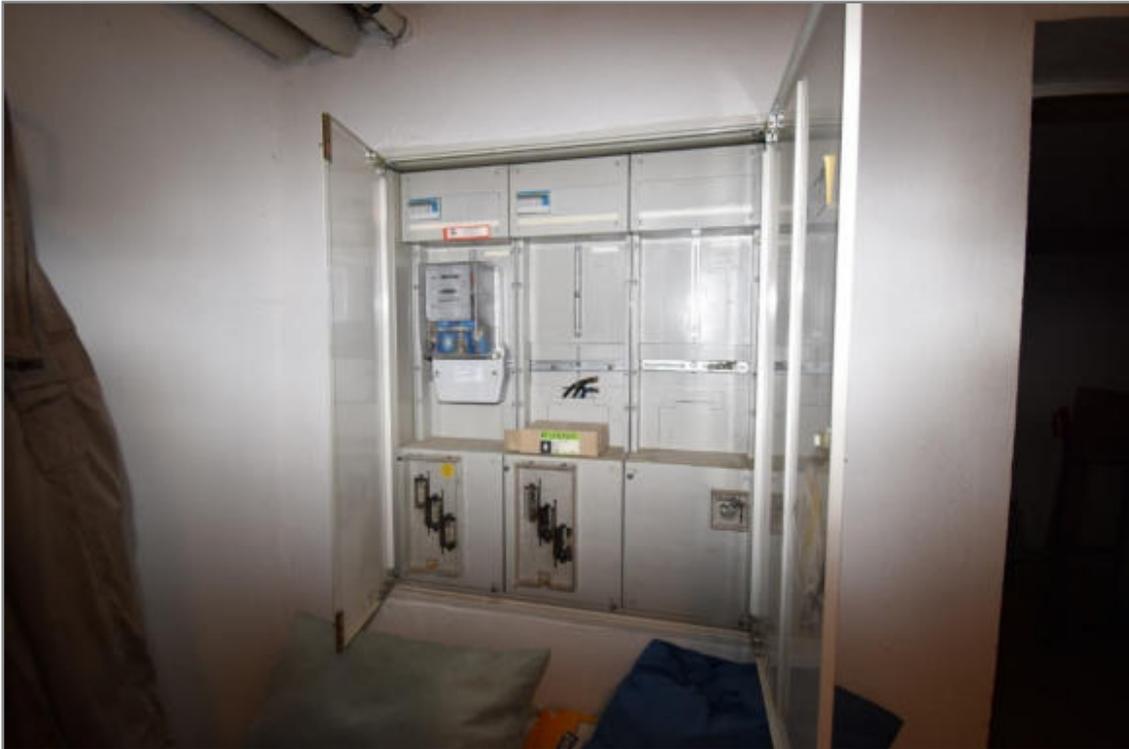
Am Treppenpodest sind wandseitig der Stromhauptanschluss und ein Zählerkasten mit einem Stromzähler vorhanden.

Teilunterkellerung, Zählerkasten am Treppenpodest

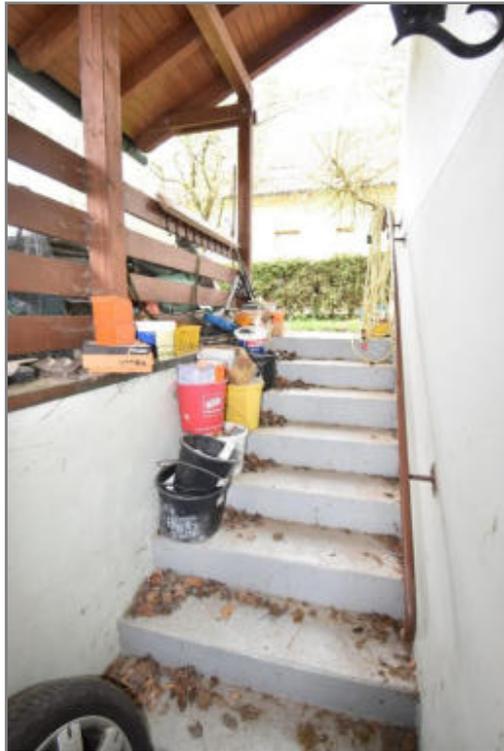
Nördlich des Wohnhauses ist eine Kelleraußentreppe, Stufen in Beton, Stützmauer massiv mit Holzgeländer, Handlauf in Metall, vorhanden. Die Kelleraußentreppe wird von einer Holzkonstruktion mit Pultdach, Eindeckung in Betondachsteinen, überdeckt.

Teilunterkellerung, Kelleraußentreppe

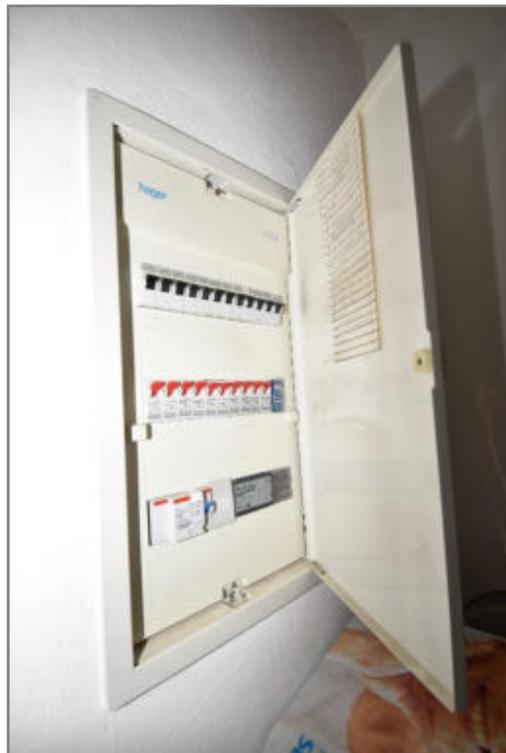
- Die in der Küche vorhandenen Küchenmöbel haben wohl noch einen Gebrauchs-, aber keinen Verkehrswert mehr.
- In der Speis ist wandseitig ein Sicherungskasten mit Kippsicherungen, Eltakoschaltern und FI-Schalter vorhanden.

EG, Sicherungskasten in der Speis

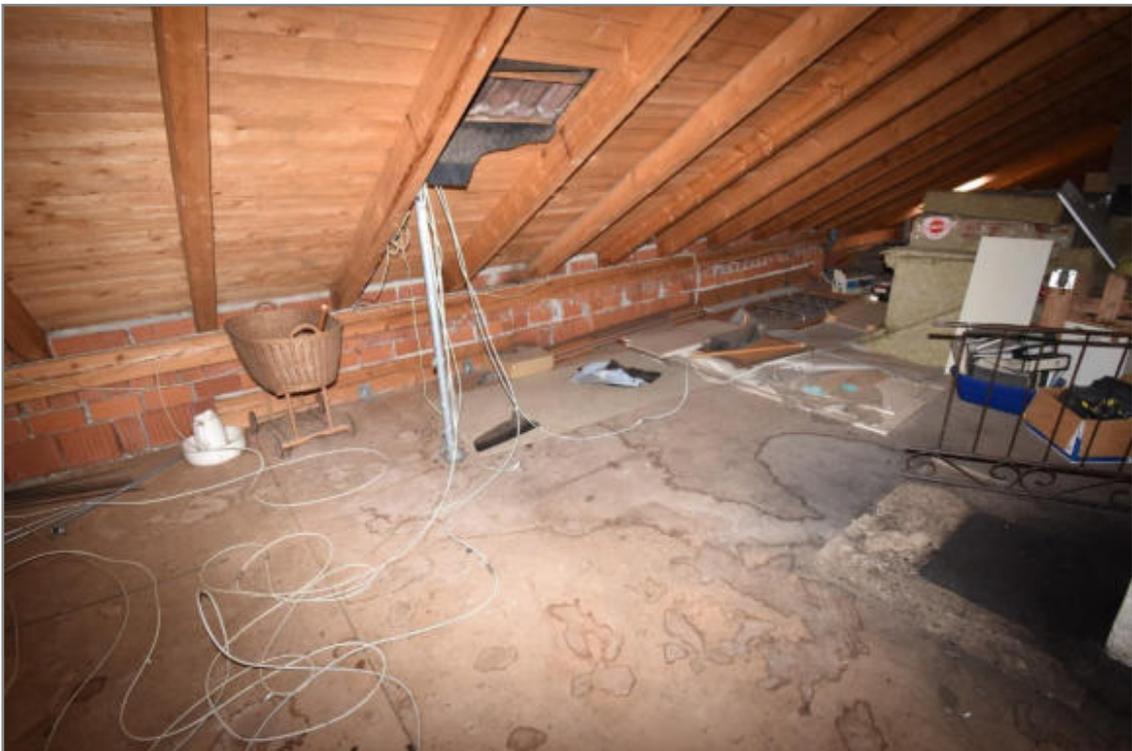
In diesem Raum sind im Fußbodenbereich und im Bereich der Dachluke teilweise Feuchtigkeitsrückstände sichtbar, Antennenkabel sind lose verlegt, der Kaminzug weist teilweise Durchsottungsrückstände auf, im Fußbodenbereich ist Tierkot vorhanden.

**DG, Dachbodenraum mit Rückständen
von Feuchtigkeitseindringungen**

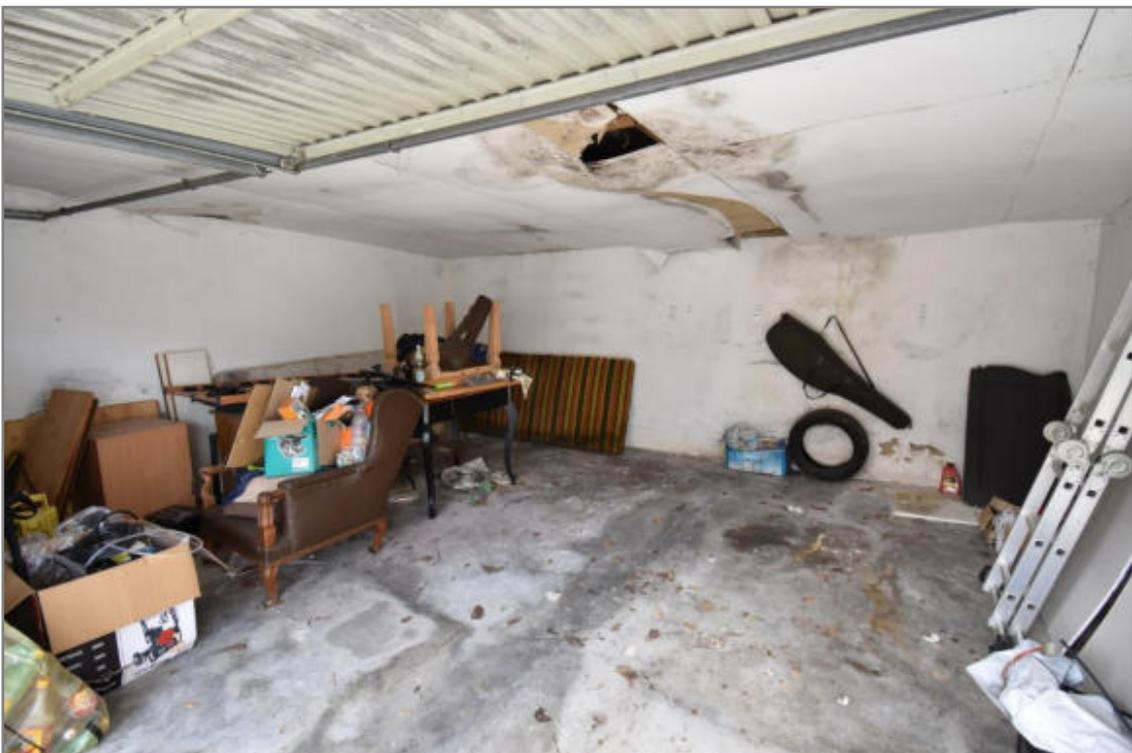
Der Fußboden ist in Beton ausgeführt, schadhaft. Die Wände sind verputzt und gestrichen. Hier sind starke Ausblühungen sowie Farb- und Putzabplatzungen vorhanden. Die Decke ist mit Gipskartonplatten o.ä. abgehängt, stark schadhaft.

Vom Eigentümer wurde mitgeteilt, dass ein in der Vergangenheit im Dachbereich entstandener Wasserschaden in der Zwischenzeit behoben wurde. Die Belichtung und Belüftung erfolgt über ein kleines Kunststofffenster mit Einscheibenverglasung nach Südosten.

Die Doppelgarage wurde ca. im Jahre 1979 errichtet und stellt sich aufgrund von Feuchtigkeitsschäden in einem sanierungsbedürftigen Zustand dar.

**Doppelgarage mit Schäden aufgrund
von Feuchtigkeitseindringungen**
