GUTACHTEN

Ermittlung des unbelasteten Verkehrswertes (Marktwertes) § 194 BauGB

**Am Reiterkastell 10 ½
Wohnhaus, Nebengebäude, Hofraum,
Garten, darauf ein Teil des Wohnhauses
mit Garagen von Flst. 2275/65 zu 490 m²**

Einfamilienhaus mit integrierter Garage und Carport

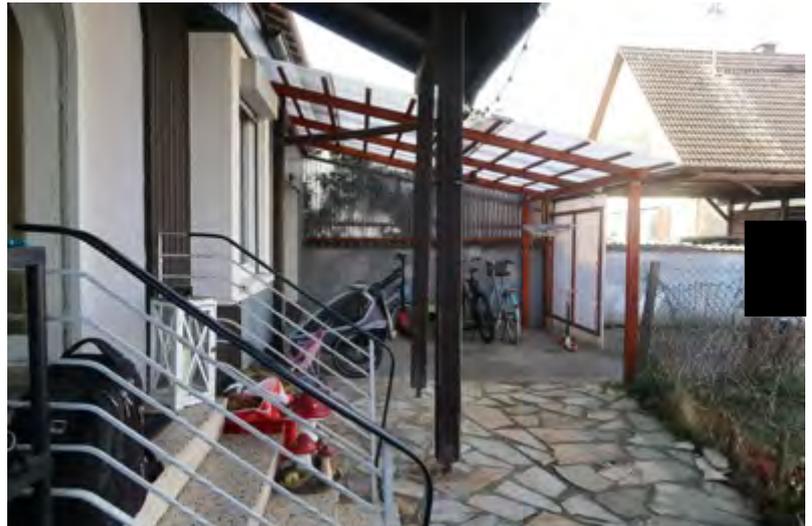
- Beschädigte Welllichtplatte am Carport
 - Keine zentrale Heizung- und Warmwasserversorgung
 - Teilweise unfachmännische Bauausführung der Gewerke
 - Die Einheiten können nicht getrennt voneinander abgelesen werden

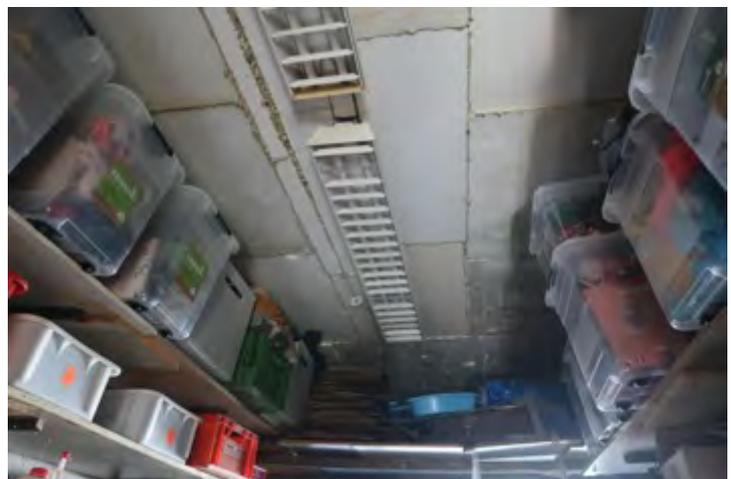
Garagenzustand

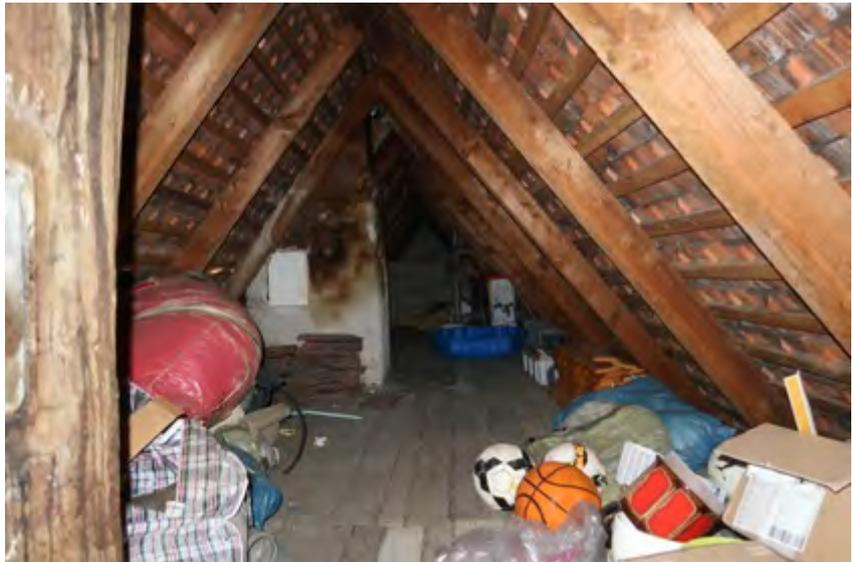
Speicher mit starken Versottungen an den Kaminen

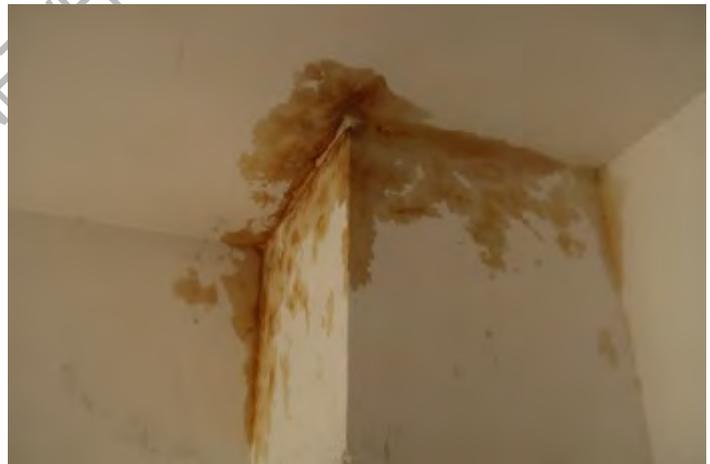
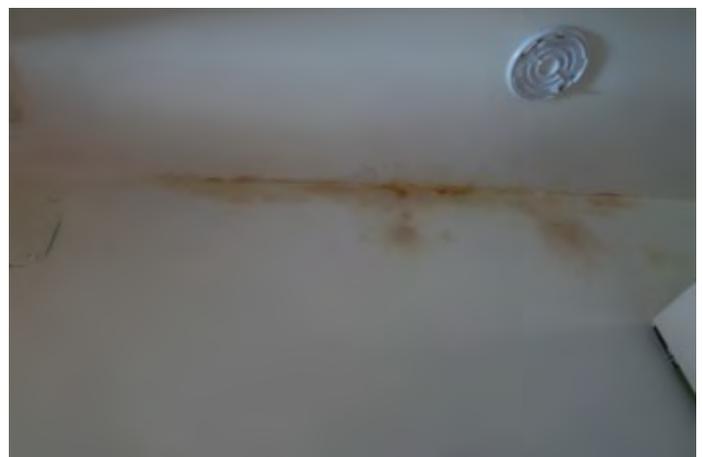
- Dachgeschoss:
 - Unterschiedlich starke Rissbildungen an Decke und Wänden
 - Küchenboden mit starken Verschmutzungen
 - Wasserschaden im Raum 1 im Bereich des Kamins zur Decke und in der Küche Decke/Wand

Wasserschaden in
Raum 2 und Küche

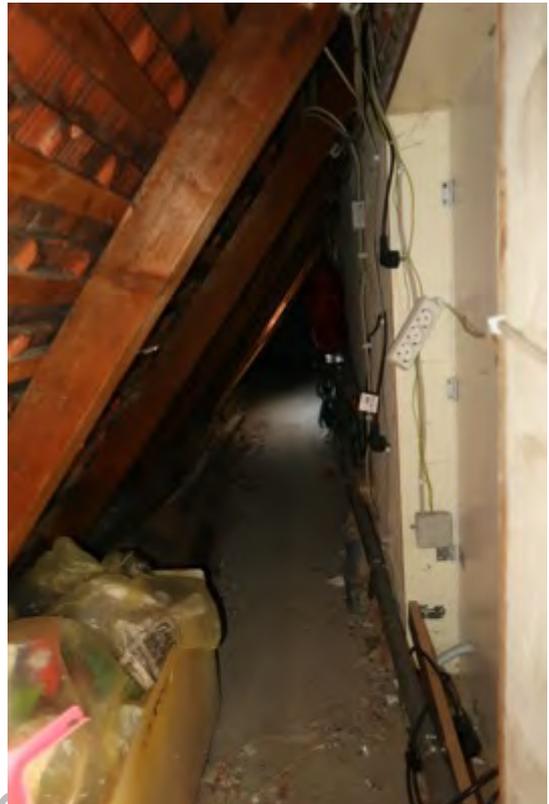
Rissbildungen im DG

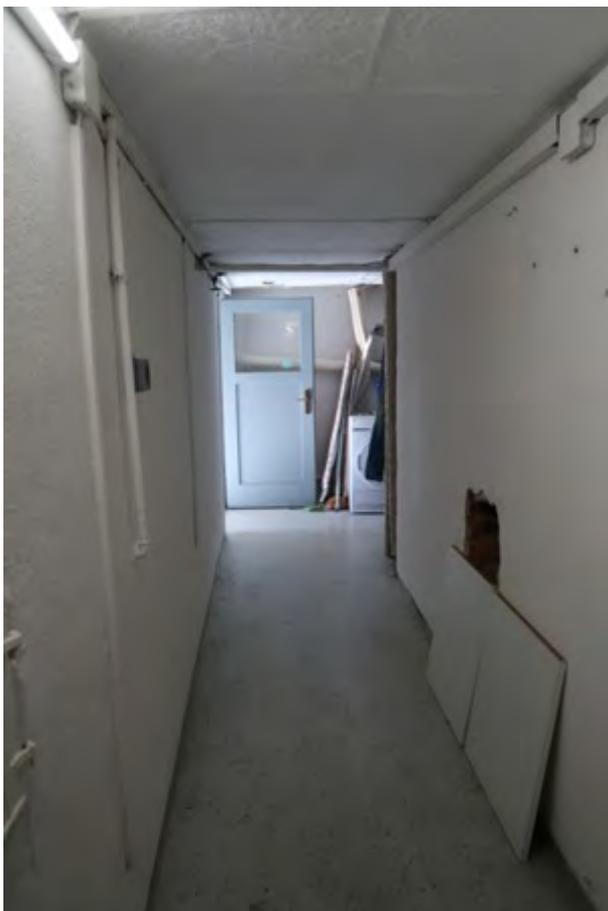
- Keller:
 - Glasbausteinfenster mit Schimmelbefall
 - Kellerräume mit dunklen Wandverfärbungen (Annahme: Feuchtigkeit). Eine Prüfung durch einen Bauschadensgutachter ist empfehlenswert.

Kellerzustand im Bereich Waschraum und Raum vor der Kelleraußentreppe

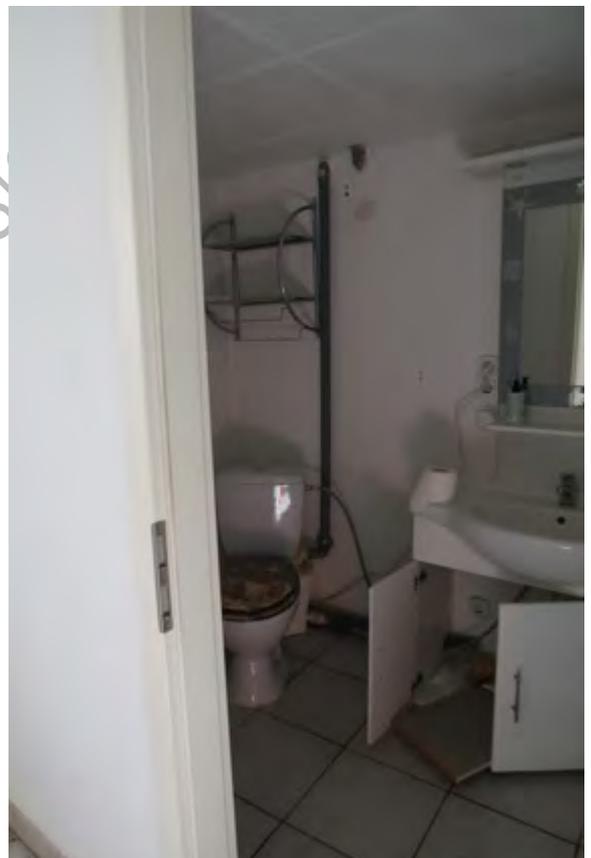
Baulicher Zustand
Dunkle Verfärbungen im Keller
Wintergarten

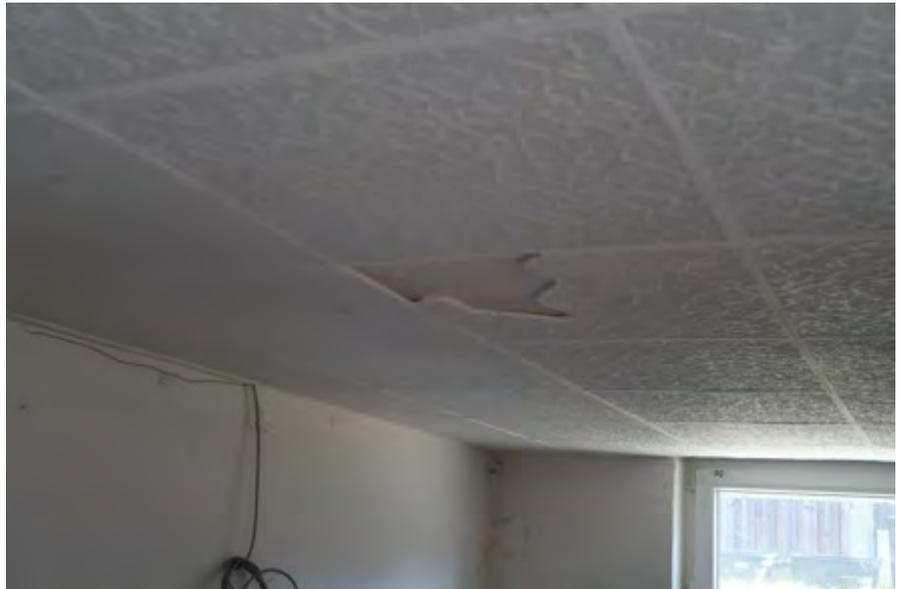
Deckenbeschädigung
Keller

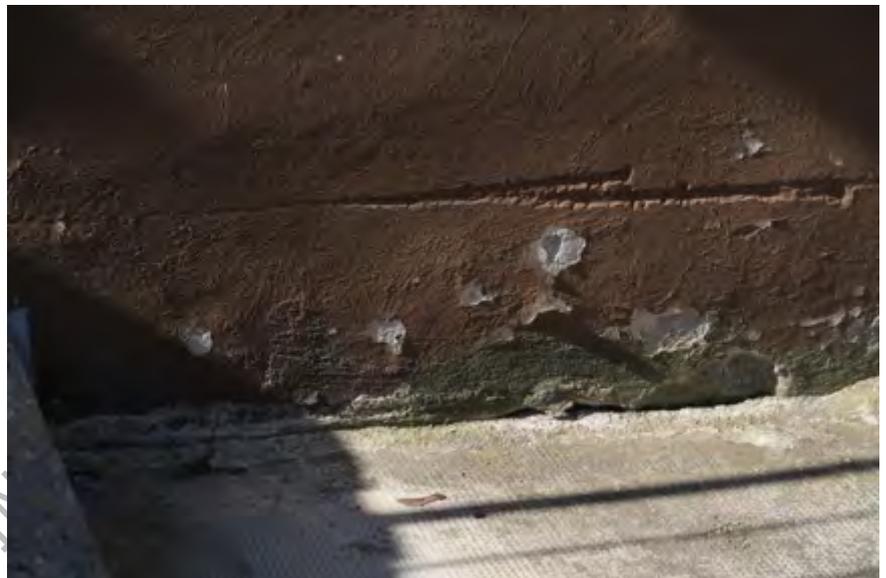
- Außenwange der Kelleraußentreppe mit Rissbildungen und Farbabplatzung
- Fassade und Allgemeines:
 - Putzabplatzungen im Sockelbereich
 - Holzbauteile sind anstrichbedürftig

Putzabplatzungen Sockel

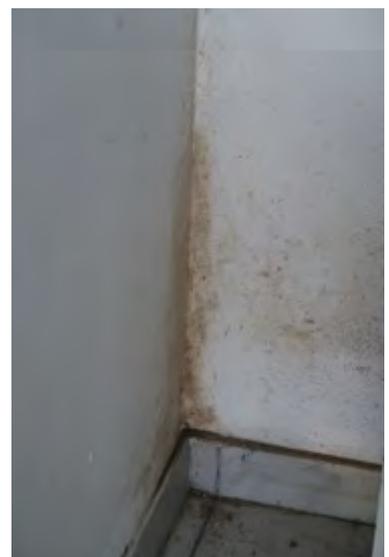
Feuchtigkeit Keller

Es handelt sich um ein Zweifamilienhaus, welches versorgungstechnisch nicht getrennt ist. Die Bauausführung ist inhomogen und zum Teil unfachmännisch ausgeführt. Das Gebäude ist nicht zentral beheizt und hat keine zentrale Warmwasserversorgung. Derzeit befindet sich in der Wohnung nur ein Pelletofen im Erdgeschoss. Eine Komplettsanierung hat nicht stattgefunden. Es liegen Baumängel, Bauschäden, Instandhaltungsstau und nicht fertiggestellte Bauteile vor. Die Treppe vom Erdgeschoss zum Dachgeschoss wurde verschlossen. Darüber befindet sich die Küche mit dem Sanitärbereich im Dachgeschoss. Eine statische Prüfung ist empfehlenswert. Es wird empfohlen, die Ursache der Feuchtigkeit im Keller durch einen Bauschadensgutachter prüfen zu lassen.
