## Verkehrswertgutachten

**über die Grundstücke  
in 89438 Holzheim-Ellerbach,  
Hangstraße 2 u. Nähe Hangstraße,  
Flst. Nr. 845/43 u. 845/44**

Das Wohnhaus wurde als Fertighaus in Holzständerbauweise auf einem massiven Keller aufgestellt. Es ist wirtschaftlich in einem verbrauchten Zustand. Der nachfolgende Auszug aus dem Lageplan des Bauantrags zeigt die Gebäudestellung und Grundstücksaufteilung:

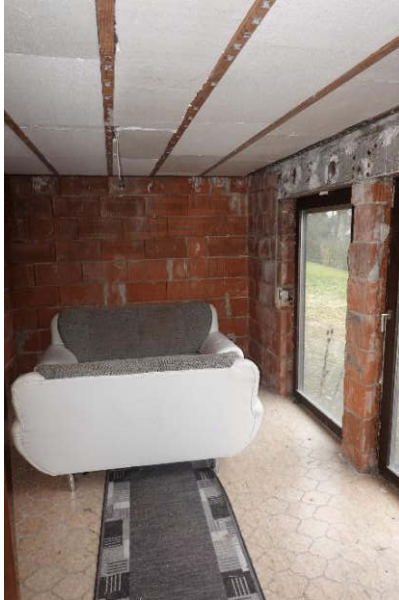
- Im KG fehlt an vielen Stellen die Endbeschichtung (Putz usw.) an Wänden und Decken. Im Bereich des Anbaus sind starke Feuchteschäden zu sehen. Das Flachdach ist hier offensichtlich undicht. Der Anbau ist wirtschaftlich verbraucht.
- In der Küche im KG sind die Wände, die Decke und die Fenster wirtschaftlich verbraucht.
- Die Dachterrasse zeigt Feuchteschäden an der Brüstung und am Bodenbelag. Außenseitig fehlt die Endbeschichtung am Mauerwerk.
- An der Decke in der Garage sind Feuchteflecken sichtbar. Hier ist Schimmelpilzbefall zu sehen.
- Die Heizungsanlage und der Warmwasserspeicher dürften ihre technische Nutzungsdauer zeitnah erreicht haben.
- Die Fassade zeigt starken Algenbefall. Die Holzverkleidung am Giebeldreieck ist verwittert. Der Anbau zeigt starke Feuchteschäden mit Farb- und Putzabplatzungen.

KG Schlafzimmer Anbau

Das Gebäude weist einen starken Instandhaltungsstau auf. Dies wurde bereits im Rahmen der Ermittlung der Restnutzungsdauer sachverständig gewürdigt. Allerdings ist das Dach des Anbaus undicht, hierdurch haben sich bereits Feuchteschäden an der Fassade und in den Räumen gebildet. Um diese kurzfristigen Kosten abzudecken und die gewählte Restnutzungsdauer erreichen zu können, wird ein pauschaler Wertabschlag angesetzt von:
