Verkehrswertgutachten

Aktenzeichen	K 44/23
Auftraggeber	Amtsgericht Kempten Vollstreckungsgericht Immobilienverfahren Residenzplatz 4 - 6 87435 Kempten
Objekt	Gaststätte - Sondereigentumseinheit Nr. 1 Bahnhofstr. 30 87527 Sonthofen
Wertermittlungsstichtag	10.04.2024
Ausfertigungsdatum	10.04.2024

Geschäftszeichen: K 44/23
Ort/Lage: Bahnhofstraße 30, 87527 Sonthofen, Landkreis Oberallgäu
Objekt: 308,564/1000 Miteigentumsanteil an Grundstück FINr. 740/9 in der Gemarkung Sonthofen, Bahnhofstr. 30, 87527 Sonthofen verbunden mit dem Sondereigentum an Teileigentum Nr. 1 laut Aufteilungsplan, Sondernutzungsrecht an Pkw-Stellplatz Nr. 1

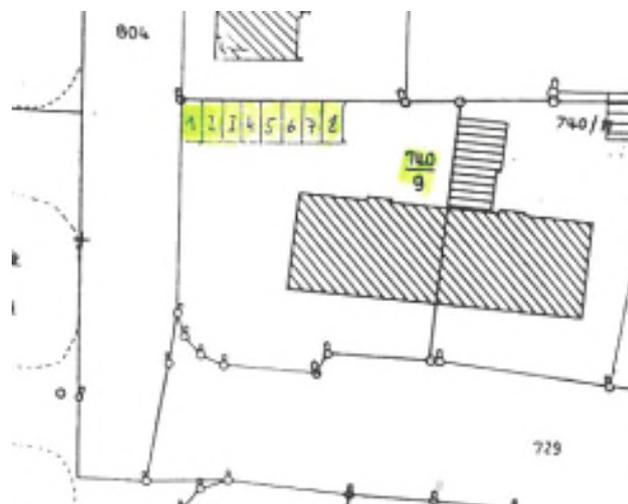
Sondernutzungsplan Pkw-Stellplätze:

Der zu bewertenden Sondereigentumseinheit Nr. 1 ist das Sondernutzungsrecht an dem oberirdischen Pkw-Stellplatz Nr. 1 laut Sondernutzungsplan zugeordnet. Die Kosten des Unterhalts und der Instandsetzung der Pkw-Stellplätze tragen die Wohnungs- und Teileigentümer pro Wohnungs- bzw. Teileigentumseinheit zu je 1/8.

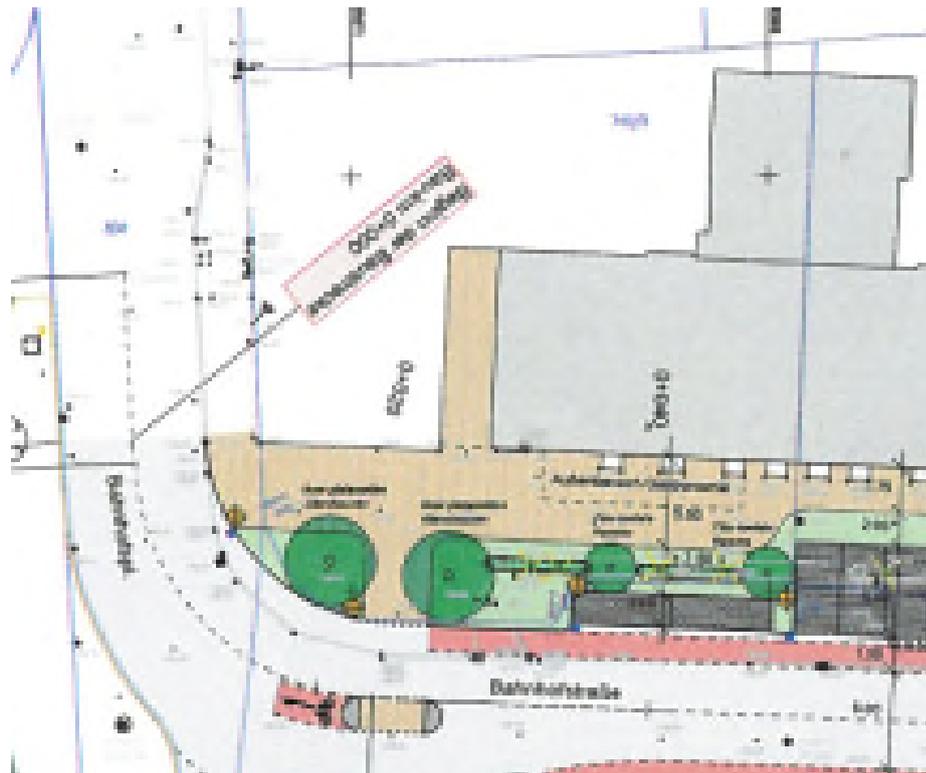
Die Stadt Sonthofen stellt demnächst auf den in nachfolgendem Lageplan in rosa, gelb und braun angelegten Flächen einen neuen Gehweg sowie Grünflächen her. Die Kosten für diese Maßnahmen trägt die Stadt Sonthofen.

Gemäß Vertrag vom 22.02.2023 zwischen der Stadt Sonthofen und der Eigentümergemeinschaft des Grundstücks FINr. 740/9 gestattet die Eigentümergemeinschaft für die auf nachfolgendem Lageplan farbig angelegten Flächen die Herstellung aller für die Umbaumaßnahmen erforderlichen Tiefbaumaßnahmen wie Austausch des anstehenden Aushubmaterials mit Frostschutzkies, Anlegen von Bäumen und Begrünung, Bau von Parkplätzen sowie den Bau eines Gehwegs. Die Eigentümergemeinschaft hat sich verpflichtet, die durch die Stadt Sonthofen umgebauten Flächen

nach Abschluss der Baumaßnahmen für 25 Jahre nicht mehr zu verändern. Die Kosten für die Gesamtmaßnahme trägt die Stadt Sonthofen.

Die geplanten Maßnahmen führen zu einer wesentlichen Verbesserung der Qualität der Außenanlagen und insbesondere der Aufenthaltsqualität im Außenbereich des Gastronomiebetriebs der Sondereigentumseinheit Nr. 1

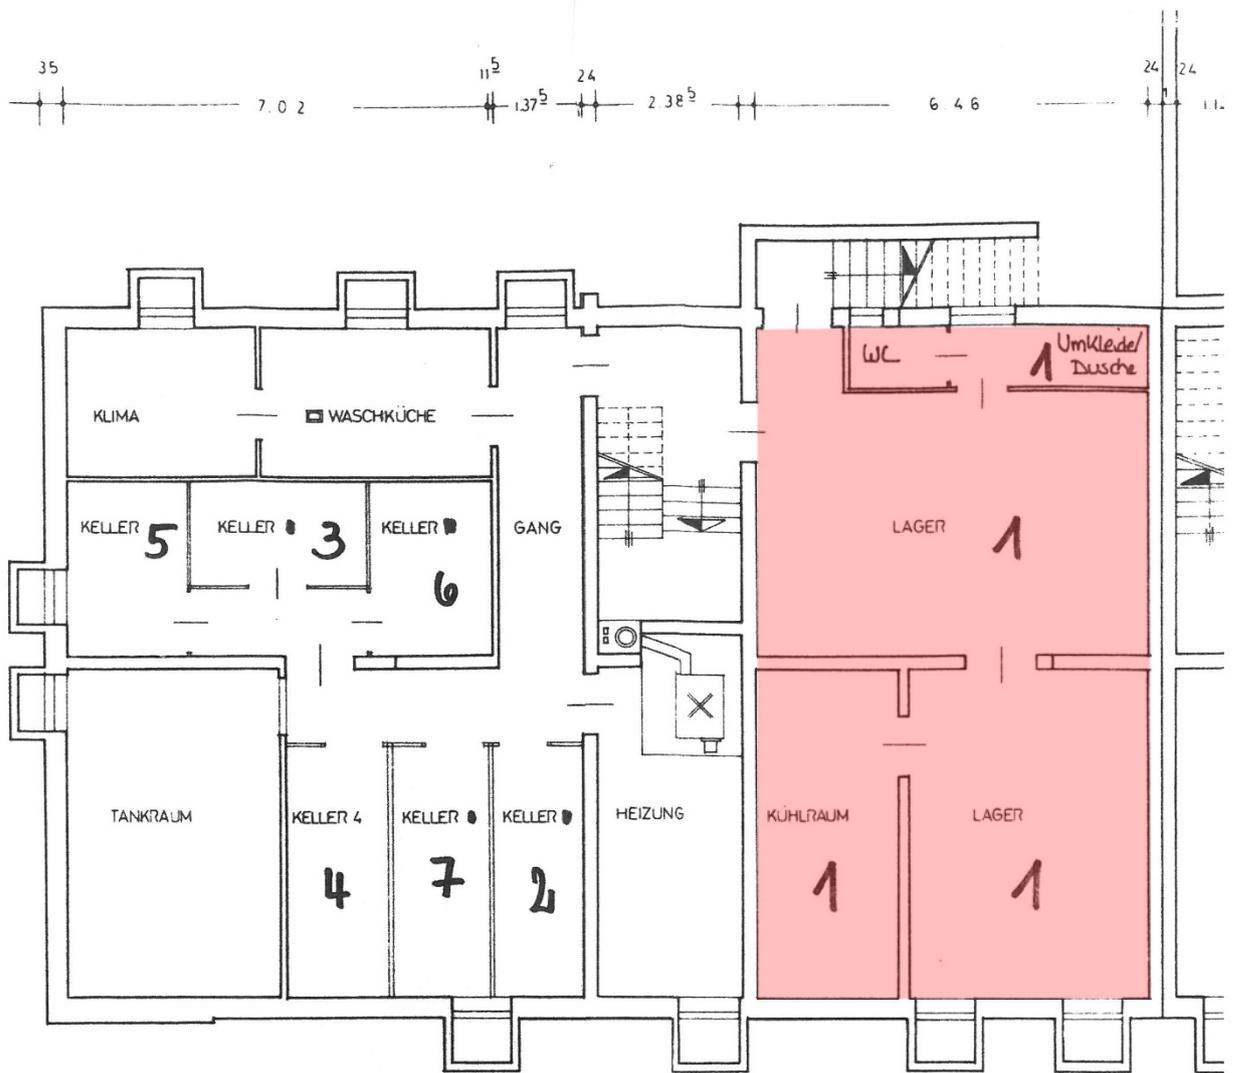
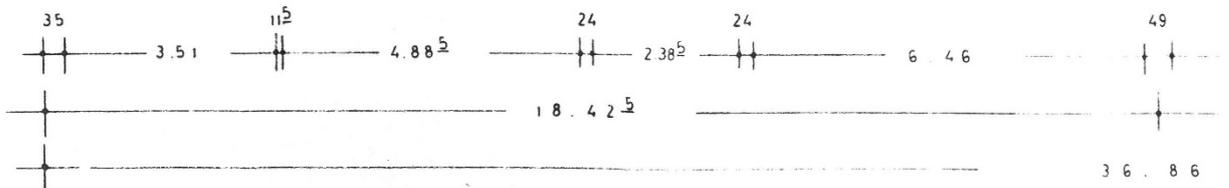
Grundriss Kellergeschoss

- 2 Lagerräumen, einem Kühlraum, einem Personal-Wasch-/Umkleieraum und einem Personal-WC im Kellergeschoss und
- Windfang, einem Gastraum mit Ausschanktheke, einem Nebenzimmer, einer Garderobe, Herren- und Damen-Gästetoilette, einem Vorbereitungsraum, der Gaststättenküche und einem Lagerraum (Vorratsraum) im Erdgeschoss.

Der Zugang zu den Kellerräumen der Sondereigentumseinheit Nr. 1 erfolgt über das Treppenhaus und eine Kelleraußentreppe im Norden.

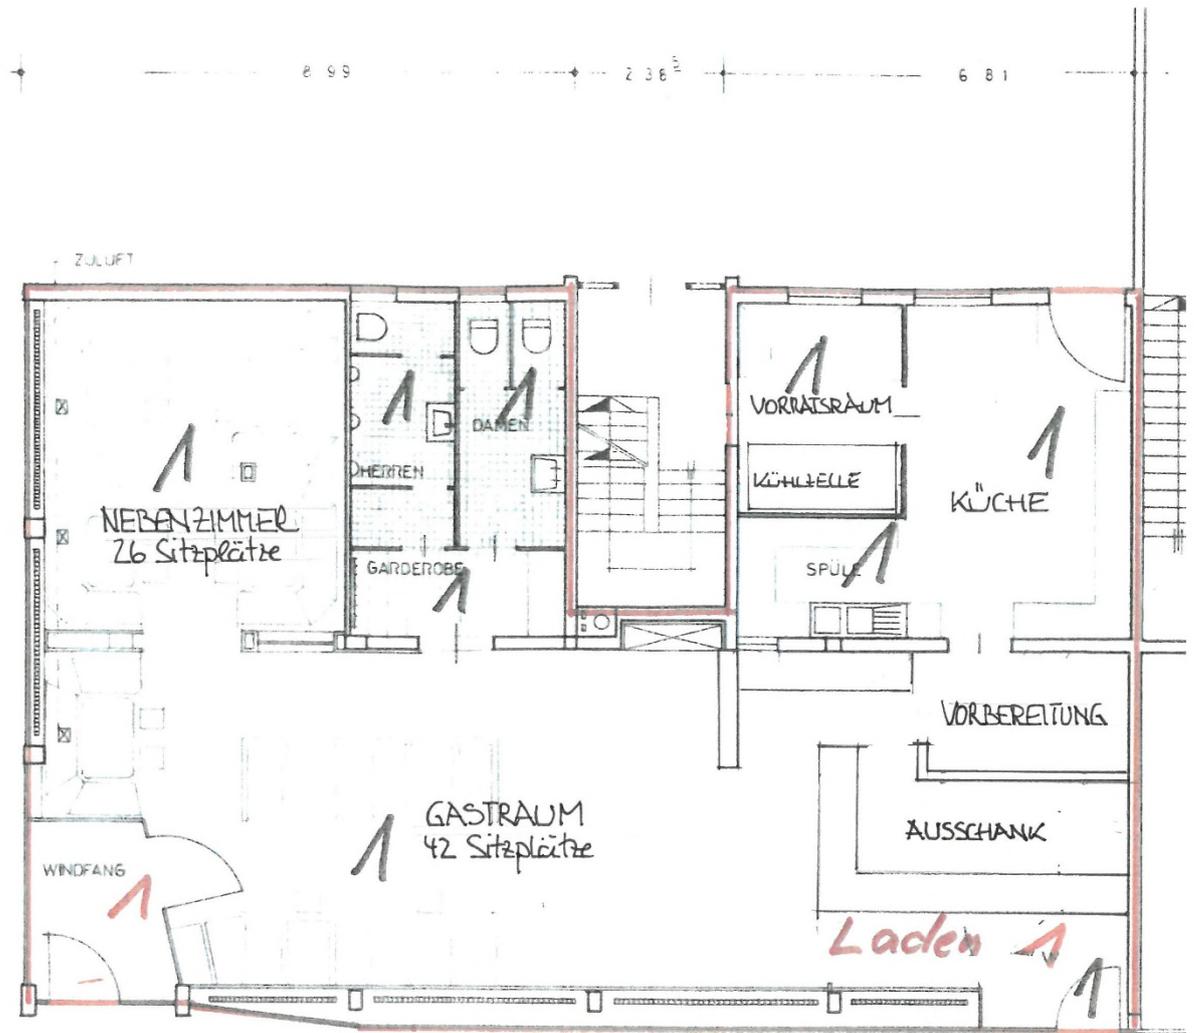
Grundriss Erdgeschoss mit tatsächlicher Raumaufteilung und Raumbezeichnung

Der Hauptgastraum bietet Raum für ca. 42 Sitzplätze und das Nebenzimmer für ca. 26 Sitzplätze. Es besteht die Möglichkeit der Außenbewirtschaftung mit ca. 40 Sitzplätzen südlich des Hauptgastraumes.

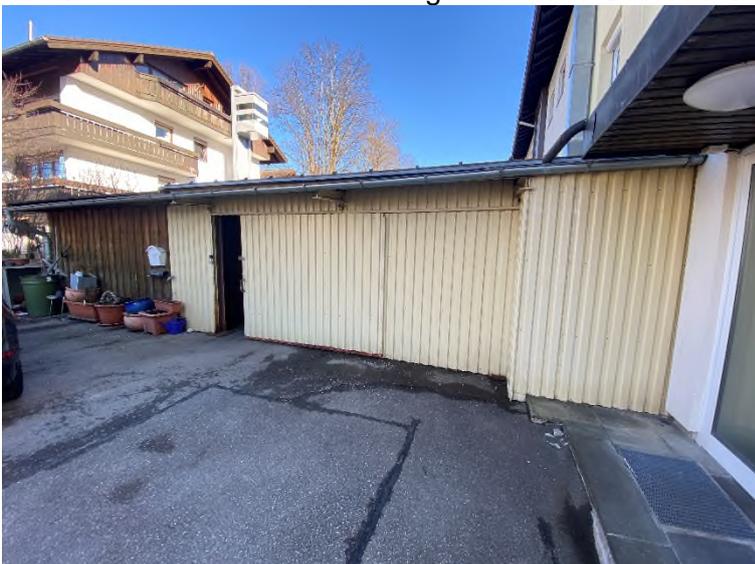
Bild 6 – Blick von Westen auf Lagerraum und Überdachung im Norden

Zum Gemeinschaftseigentum gehören das Treppenhaus, der Kellerflur, der Heizungsraum und die Waschküche. Nördlich des Wohn- und Geschäftshauses befinden sich eine Überdachung und ein Abstellraum, die ebenfalls dem Gemeinschaftseigentum zuzuordnen sind.

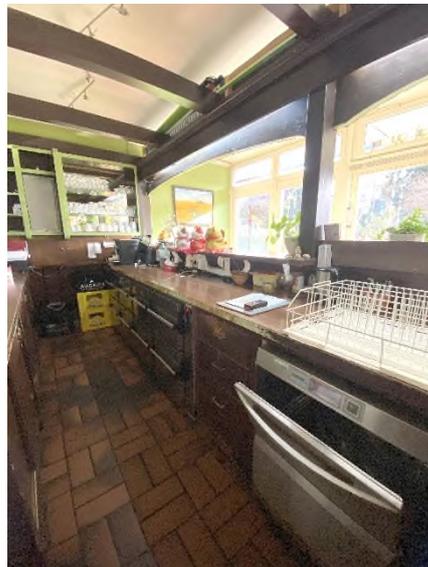
Bild 12 – Ausschanktheke

Zubehör	Ausschanktheke L-förmig (aus ca. 1970) mit einem Edelstahlbecken, 4 gekühlten Edelstahlschüben, Korpus, Fronten und Arbeitsplatte kunststoffbeschichtet, Zapfanlage mit 4 Zapfhähnen und Bierkühler Cornelius CR 50, Baujahr 2007, rückseitig Unterschrank und Gläserregale mit Glasfachböden, Geschirrunterenschrank mit 5 Türen und 5 Schüben, Korpus, Fronten und Arbeitsplatte kunststoffbeschichtet, 2 CNS Arbeitstische 120 x 70 cm mit Holzfachböden im Vorbereitungsraum, Herdablufthaube im Vorbereitungsraum (außer Betrieb), Gastronomiegasherd mit 4 Kochstellen, Dunstabzugsanlage ca. 300 cm in der Küche, CNS-Kühltisch mit 6 Schüben 150 x 70 cm in der Küche, CNS-Spültischanlage 311 x 70 cm mit 2 Spülbecken, Abtropffläche, Unterschrank mit 3 Schüben, CNS-Spültischanlage 155 x 70 cm mit 1 Spülbecken, Unterschrank mit Schüben und Regalfachboden, Spülmaschine Winterhalter GS 501, Alter ca. 10 Jahre mit beid-seitiger Ablagefläche und einem Tiefspülbecken, Fertigkühlzelle im Vorratsraum EG, Abm. ca. 240 x 120 cm, Fabrikat Viessmann, Alter mind. 25 Jahre, Fertigkühlzelle im Keller, Abm. ca. 1,85 x 1,85 m, Alter 37 Jahre

Die Innenausstattung der Gasträume (Wand- und Deckenbekleidungen, Theke) stammt aus der Bauzeit und entspricht nicht den Anforderungen einer zeitgemäßen Gaststättenausstattung.
