KURZGUTACHTEN

Auszug aus dem Gutachten 20250121

im Teileigentumsgrundbuch von Marktleuthen, Blatt 2893 eingetragenen **11,560/100 Miteigentumsanteils** an den bebauten Flst. 1037, 1037/1, 1037/2 und 1037/3 in 95168 Marktleuthen, Dieselstraße 5, verbunden mit dem Sondereigentum an der Räume im EG, im Aufteilungsplan mit Nr. 1 bezeichnet und den drei Kellerräumen 1 sowie dem Sondernutzungsrecht an der Grundstücksfläche blau gekennzeichnet

Art des Bewertungsobjekts:	Teileigentum in einem Wohn- und Geschäftshaus
Objektadresse:	Dieselstraße 5 95168 Marktleuthen
Grundbuchangaben:	Grundbuch von Marktleuthen, Band 76, Blatt 2893
Katasterangaben:	Gemarkung Marktleuthen, Flurstück 1037/2, Fläche 3608 m ² ; Gemarkung Marktleuthen, Flurstück 1037/1, Fläche 3065 m ² ; Gemarkung Marktleuthen, Flurstück 1073, Fläche 907 m ² ; Gemarkung Marktleuthen, Flurstück 1037/3, Fläche 2492 m ²

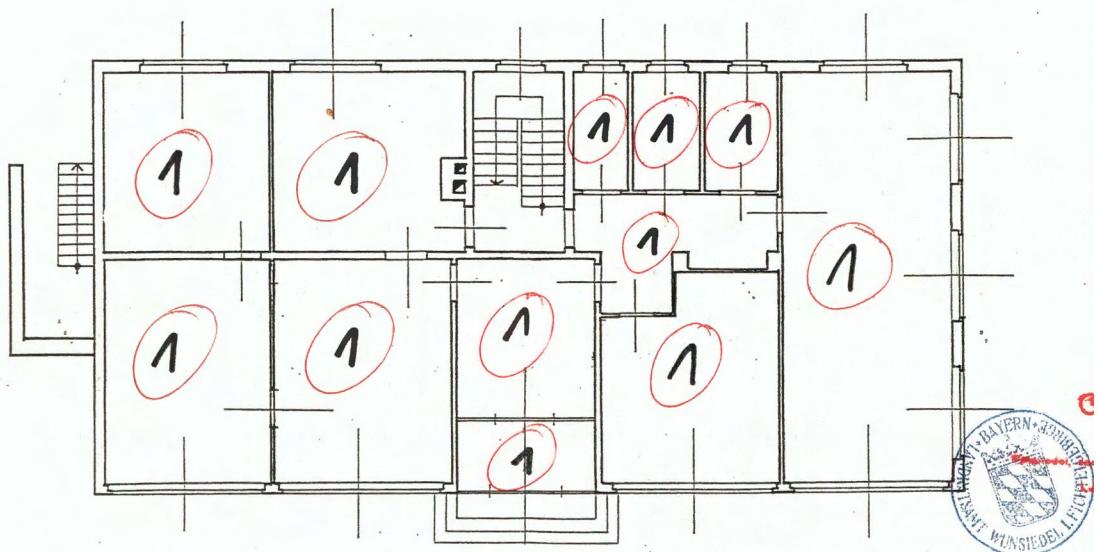
GRUNDRISS ERDGESCHOSS

Lage des Sondereigentums im Gebäude:	Das Sondereigentum besteht an den Räumen im EG im Aufteilungsplan mit Nr. 1 bezeichnet, sowie drei Kellerräume mit 1.
Wohnfläche/Nutzfläche:	die Nutzfläche beträgt rd. 190 m ²
Grundrissgestaltung:	individuell;

Die Berechnungen der Wohn- bzw. Nutzflächen wurden aus der Teilungserklärung übernommen. Offensichtliche Widersprüche konnten beim Erdgeschossgrundriss nicht festgestellt werden.

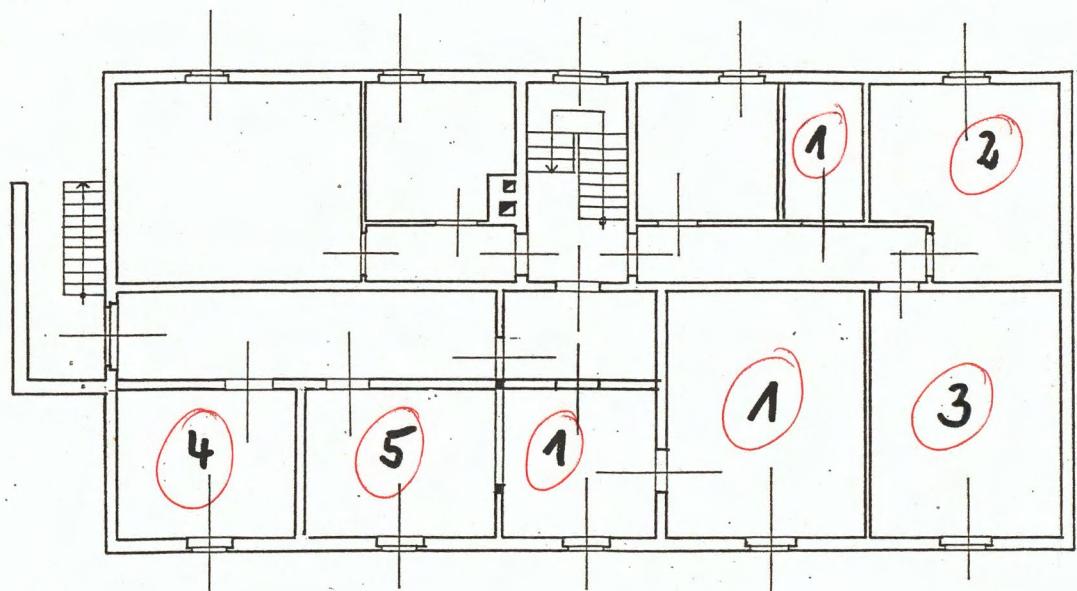
GRUNDRISS KELLERGESCHOSS

Kellermauerwerk mit Feuchtigkeitsschäden
(vermutlich aufsteigende und drückende Feuchtigkeit)
