VERKEHRSWERTGUTACHTEN

über das Grundstück in	86697 Oberhausen, Ortsteil Unterhausen, Am Steinbruch 6
Art	Wohngrundstück, Größe 741 m²
Bebauung	Einfamilienhaus, Wohnfläche ca. 157 m², Doppelgarage
Wertermittlungs-/ Qualitätsstichtag	13.07.2023
Verkehrswert	445.000 €

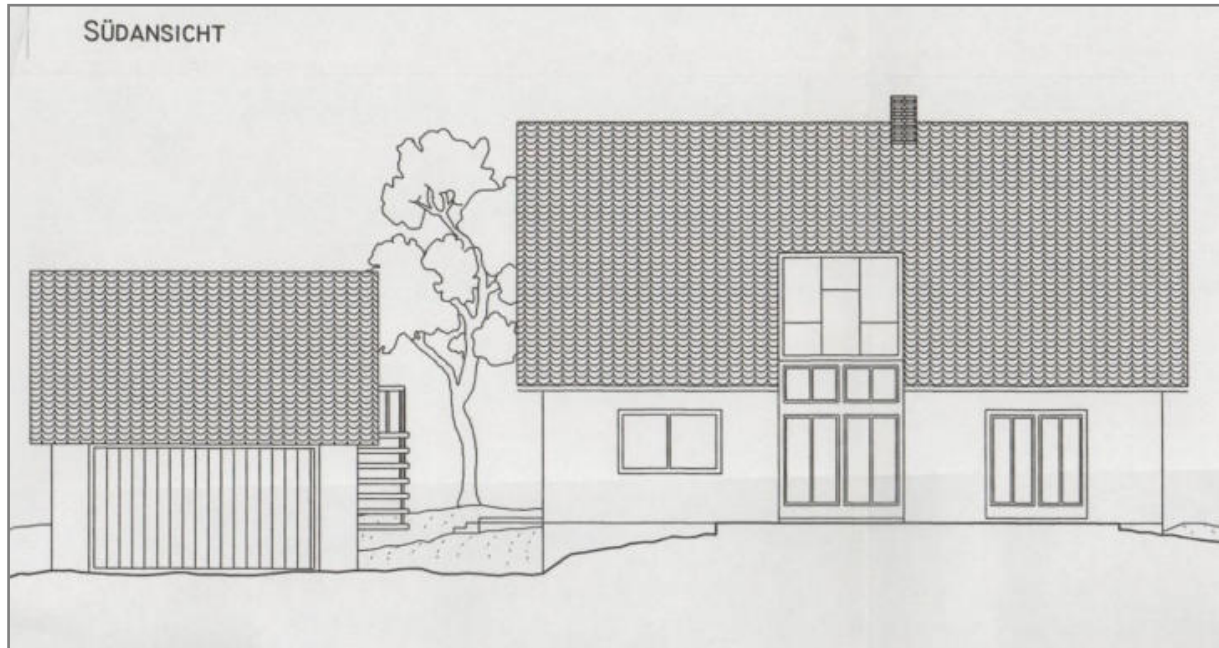
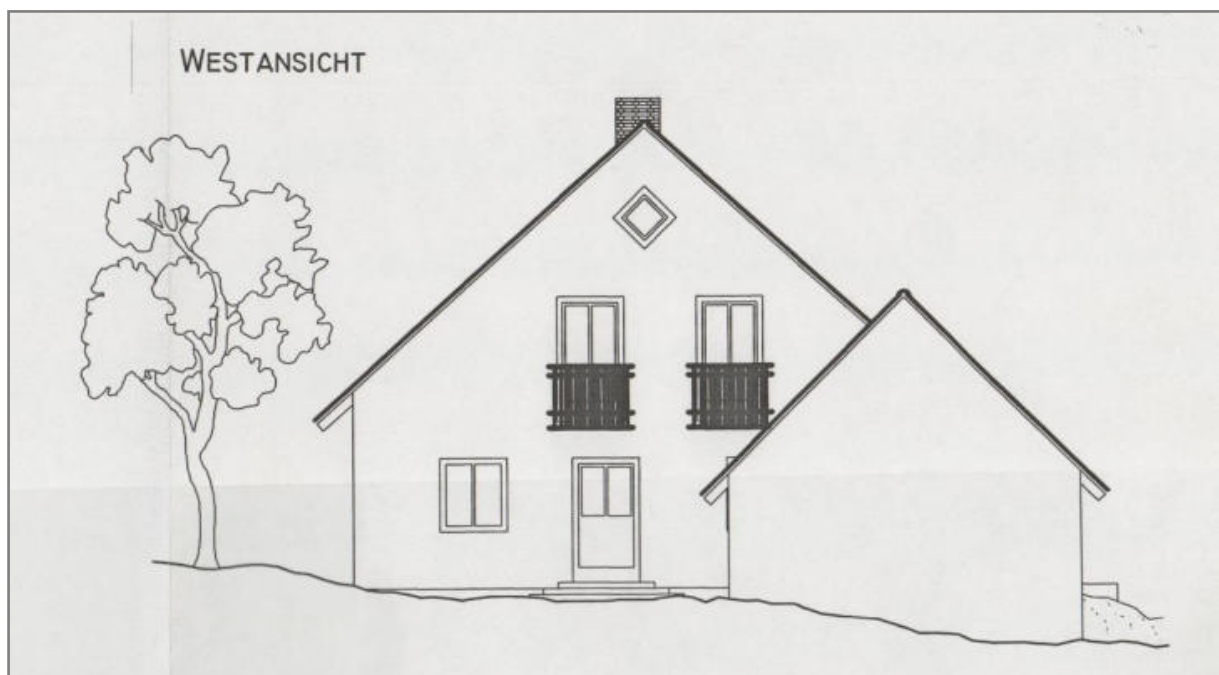
Wohnhaus und Doppelgarage, Süd- und Westansicht

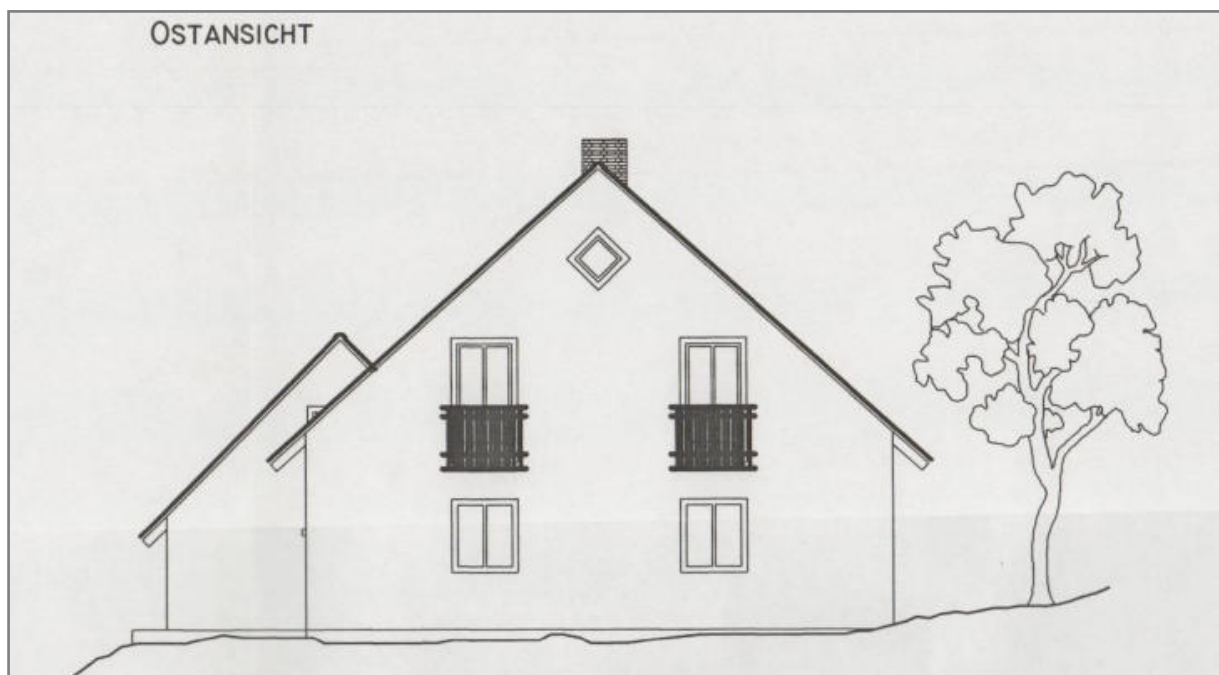
Wohnhaus und Doppelgarage, Nord- und Ostansicht

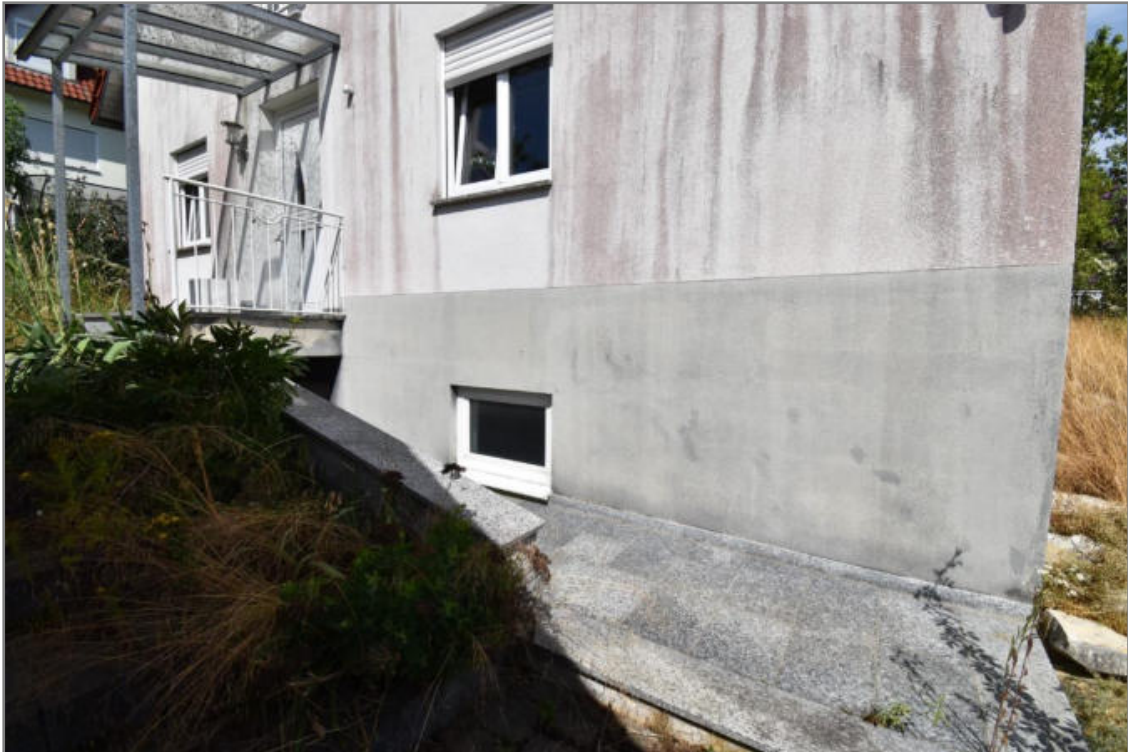
An der westlichen Giebelseite des Wohnhauses befindet sich eine Kelleraußentreppe, Tritt- und Setzstufen mit Naturstein belegt, Stützmauer verputzt und gestrichen und mit einer Natursteinauflage versehen.

Blick nach Nordosten auf die Kelleraußentreppe

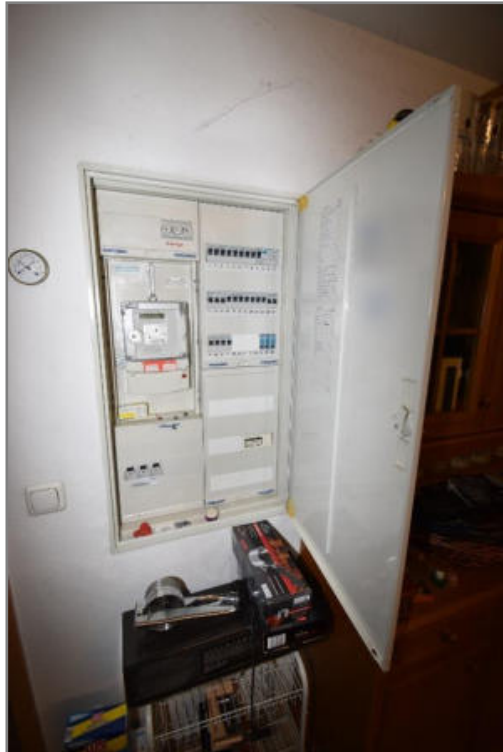
Im Keller 1 ist wandseitig der Zähler-/Sicherungskasten mit einem Stromzähler sowie Kippsicherungen, Eltako-schaltern und FI-Schutzschaltern vorhanden.

Wohnhaus, KG, Zähler-/Sicherungskasten im Keller 1

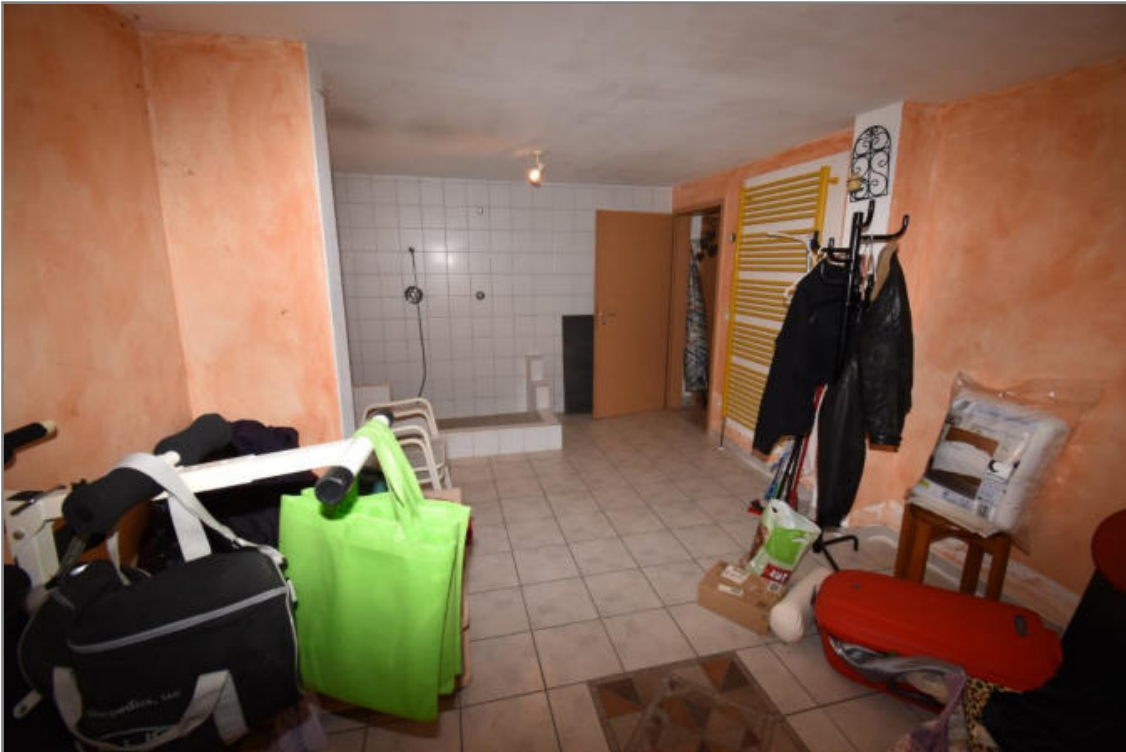
Im Keller 3 sind eine bodentiefe Dusche mit kleiner Abmauerung und ein Starkstromanschluss vorhanden.

Wohnhaus, KG, Keller 3

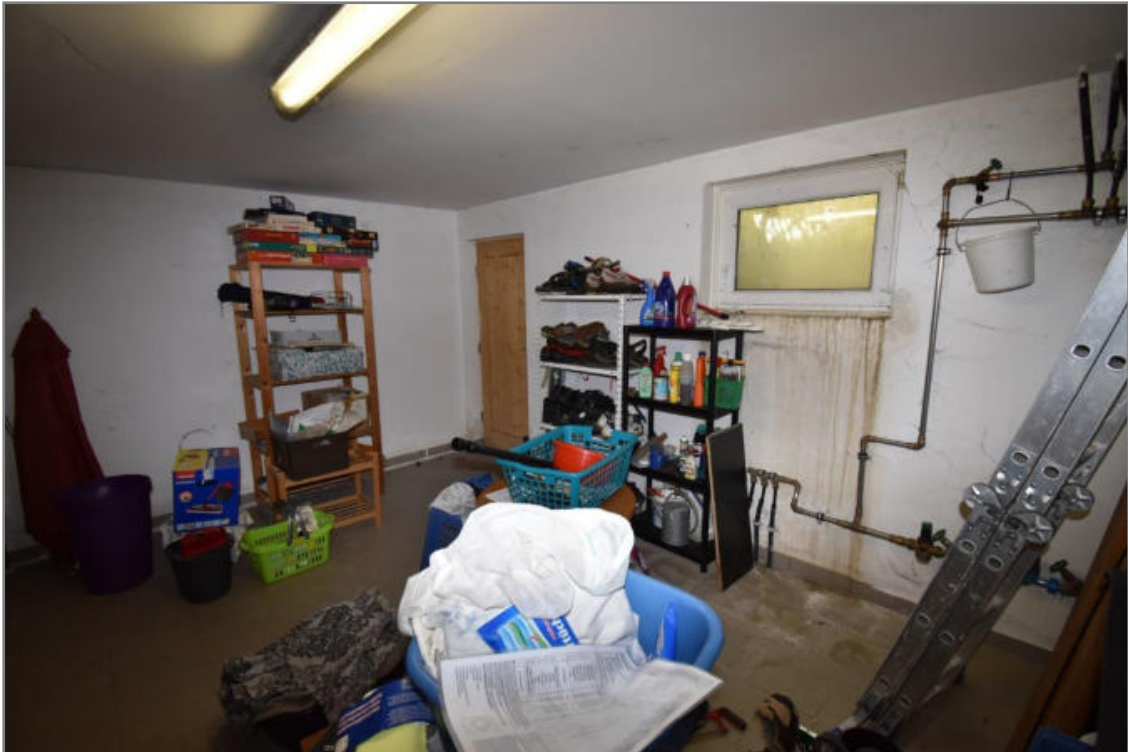
**Wohnhaus, KG, Waschküche mit Rückständen
von Feuchtigkeitseindringungen**

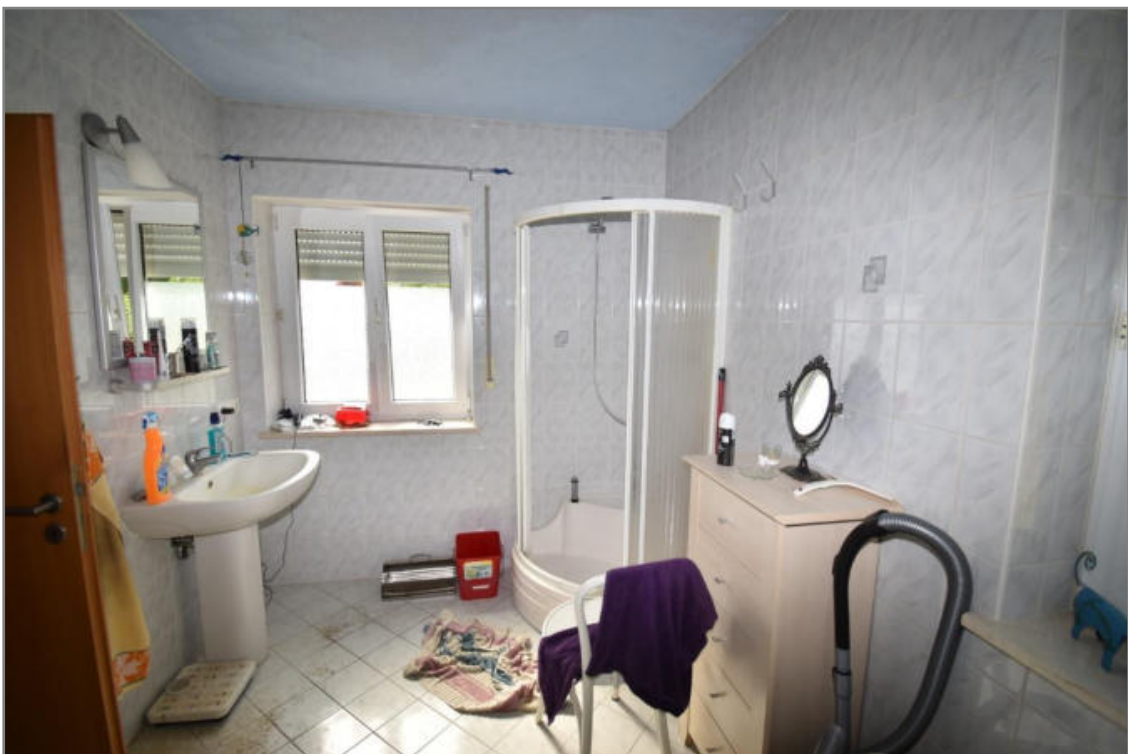
Sanitärgegenstände: Viertelkreisduche mit Abtrennung, Waschbecken mit Einhebelmischbatterie und wandhängendes WC mit Einbauspülkasten im Bad/WC. Der Raum stellt sich in einem renovierungsbedürftigen Zustand dar.

Im Bad/WC befindet sich ein Wäscheabwurfschacht, der Einbauspülkasten im Bad/WC ist laut Auskunft defekt.

Wohnhaus, EG, Bad/WC

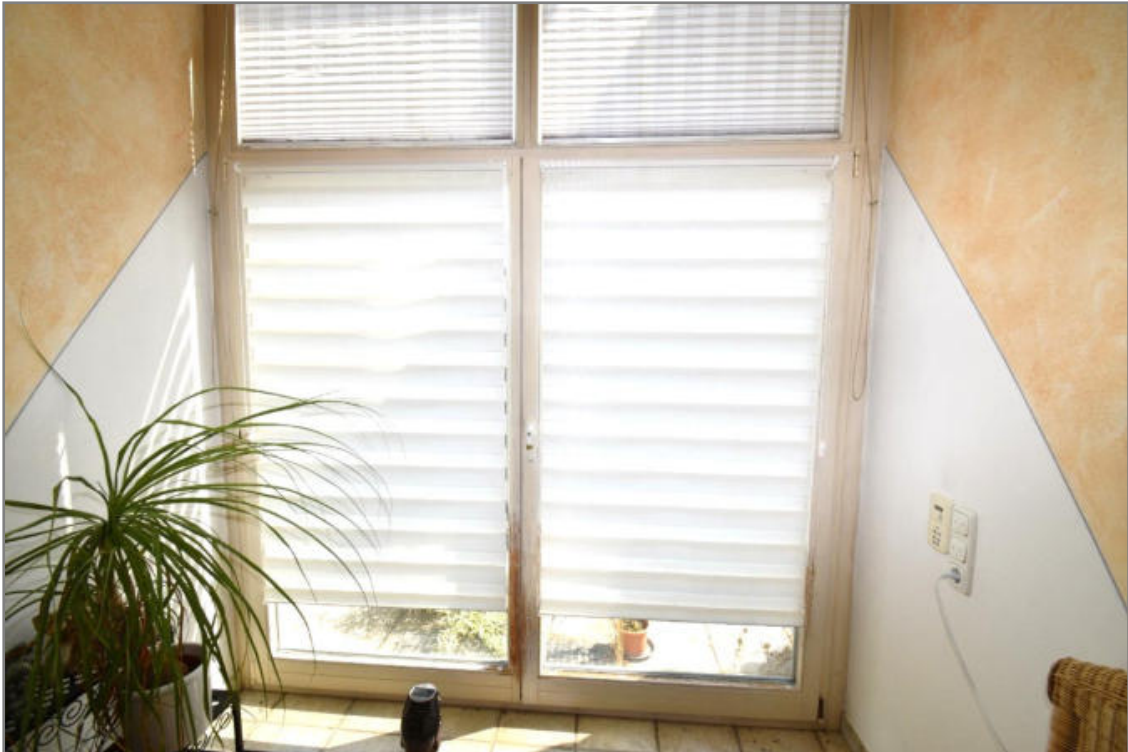
Über dem Flur ist im Bereich der Fensterfront ein Luftraum vorhanden und der Bereich bis zur Dachschräge hin offen ausgeführt. Die Holzrahmen der Balkontür im Flur stellen sich, laut Auskunft aufgrund von Katzeneinwirkung, im Innenbereich schadhaft dar.

Wohnhaus, EG, Fensterfront im Flur, schadhaft

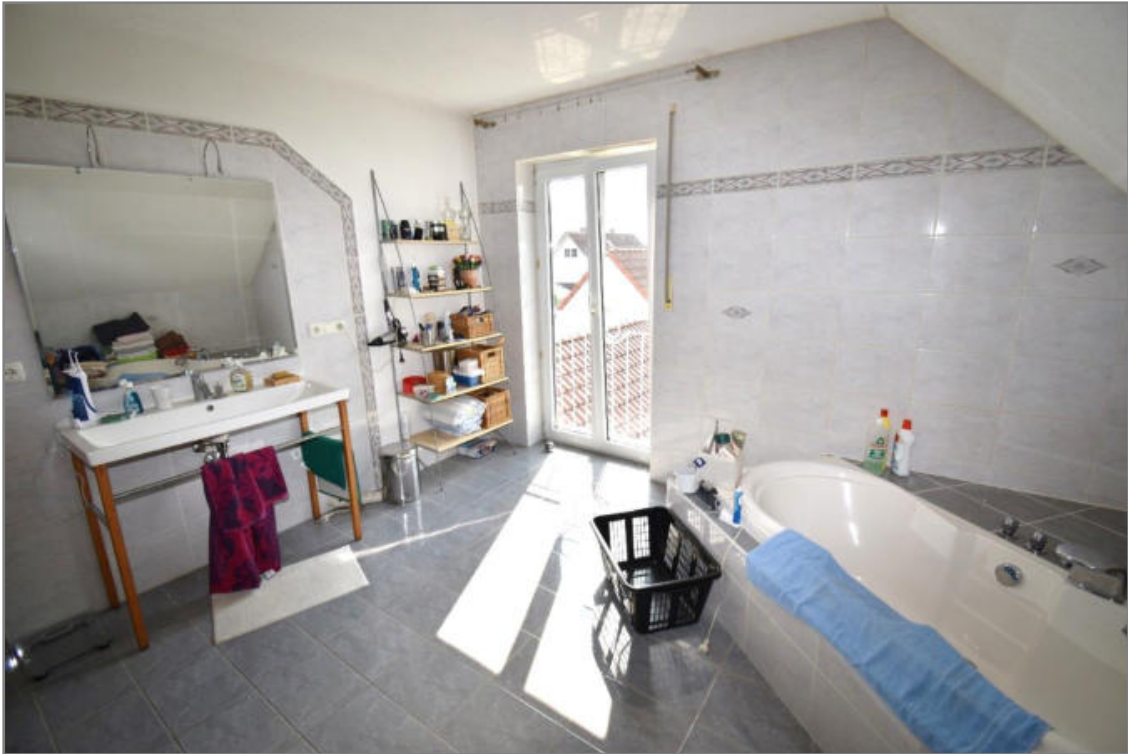
Im Bad/WC befindet sich wandseitig ein Wäscheabwurfschacht. Die Dusche ist laut Auskunft defekt, ebenso die Armaturen der Einbaubadewanne.

Wohnhaus, DG, Bad/WC

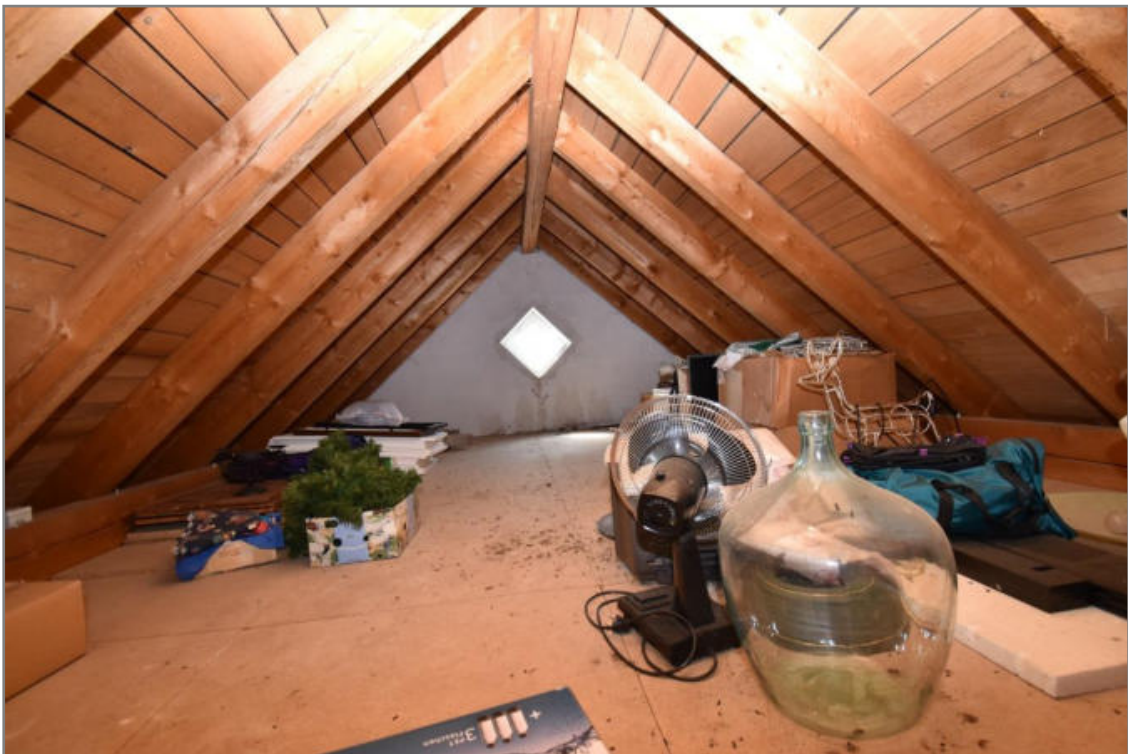
Der Fußboden ist mit OSB-Platten belegt, hier sind Exkremete, wahrscheinlich von Mäusen o.ä., sichtbar. Das Dach ist zimmermannsmäßig als Pfettendachstuhl ausgeführt, Dachaufbau: Sparren, Schalung, Bitumenbahn o.ä., Formziegel. Die oberste Geschossdecke ist gedämmt. Die Dachschrägen sind ungedämmt, der Spitzboden stellt sich als Kaltdach dar.

Wohnhaus, Spitzboden
