## Kurzbeschreibung

zum Gutachten vom 23. Oktober 2025 im Verfahren des  
Amtsgericht Augsburg - Vollstreckungsgericht - (Az.: K 48/25)

| Anschrift: | Zugspitzstraße 15, 86356 Neusäß |
| Objektbeschreibung: | 1-Zimmer Wohnung, 2. OG Mitte |

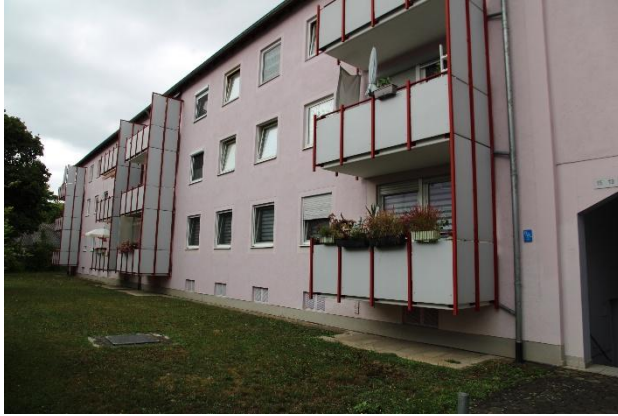
| Fassadengestaltung: | mehrlagiger Rauputz, mit Dispersionsfarbe gestrichen;<br><br>im Sockelbereich farblich abgesetzt |

**Außenansicht: Mehrfamilienhaus von Süden**

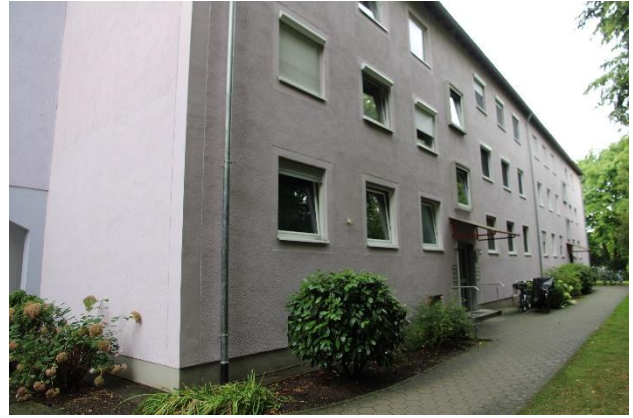
**Außenansicht: Mehrfamilienhaus von Norden**

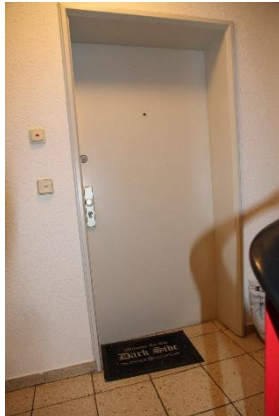
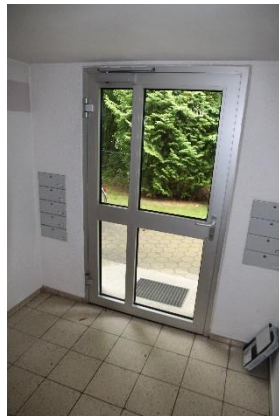
| Gebäudeeingang: | Aluminiumrahmentür mit mehrteiliger Glasfüllung, Türgriffe aus Aluminium, mit Obentürschließer |

**Innenansicht: Wohnungs- und Hauseingangstür**

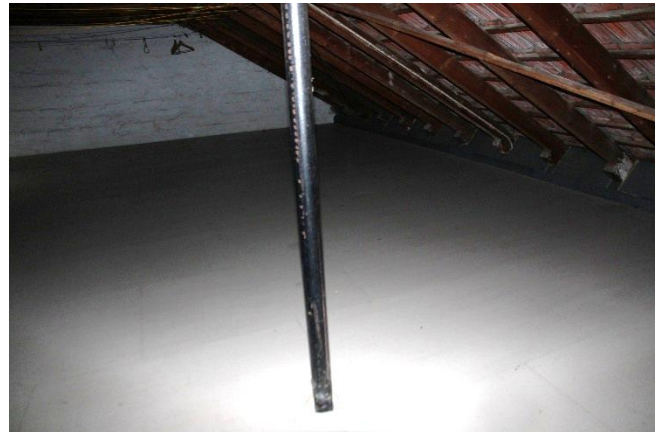
**Innenansicht: Dachgeschoss**
