VERKEHRSWERTGUTACHTEN

Älteres, unterkellertes Wohn- und Geschäftshaus,
Graf-Arco-Str. 4, 83104 Tuntenhausen

Amtsgericht Rosenheim, Außenstelle Bad Aibling, Vollstreckungsgericht
Bismarckstraße 1, 83022 Rosenheim
Aktenzeichen: 801 K 55/22

Verkehrswertermittlung im Teilungsversteigerungsverfahren

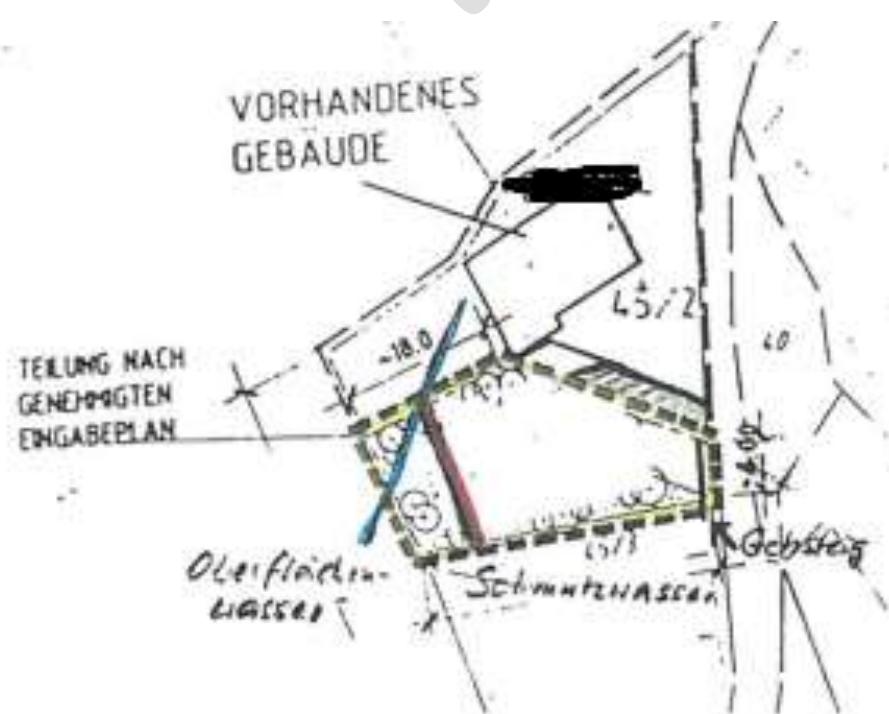
Hinsichtlich des Regen- und Schmutzwasserkanals besteht am Nachbargrundstück Fl. 45/5 eine Grunddienstbarkeit (siehe Urkunde Nr. K 408/1993 vom 25.02.1993), welche unter Punkt 4.1. Rechte und Lasten dargestellt ist.

Der nachfolgende Planausschnitt aus obiger Urkunde zeigt die Situierung des Kanals:

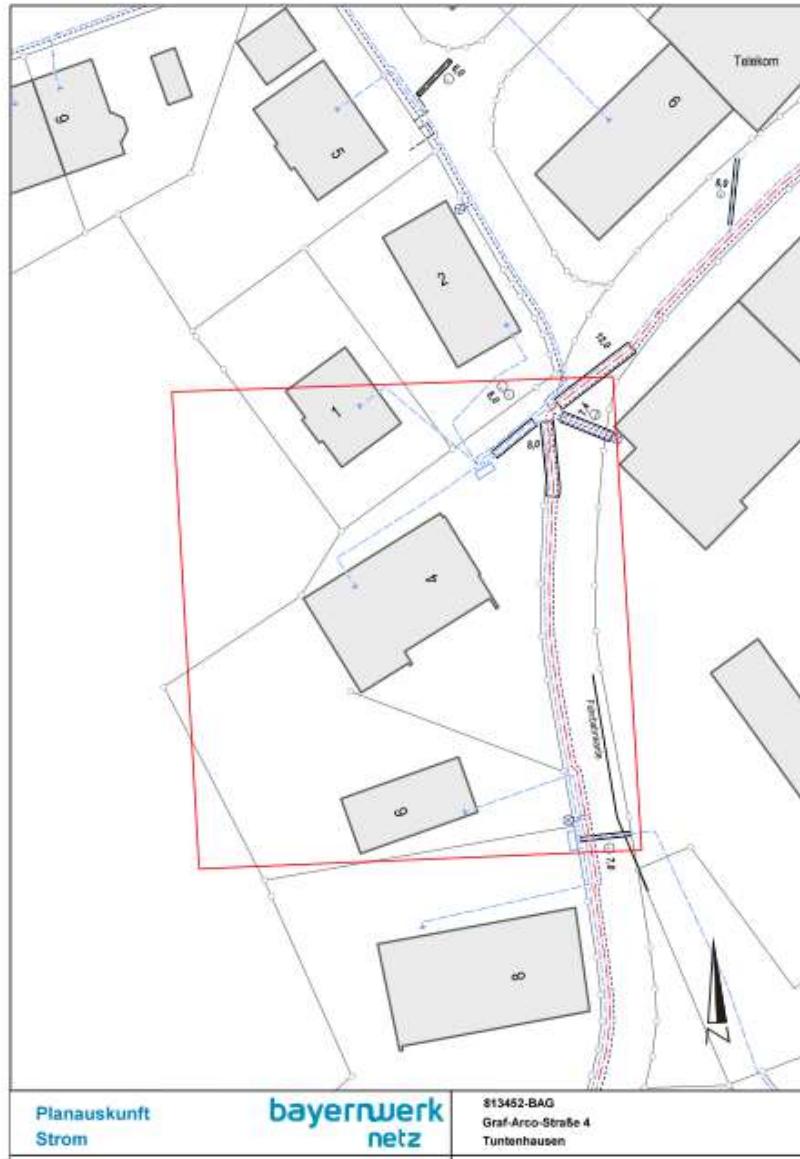
Der nachfolgende, nicht maßstabsgetreue Kartenausschnitt zeigt die Leitungsführung.

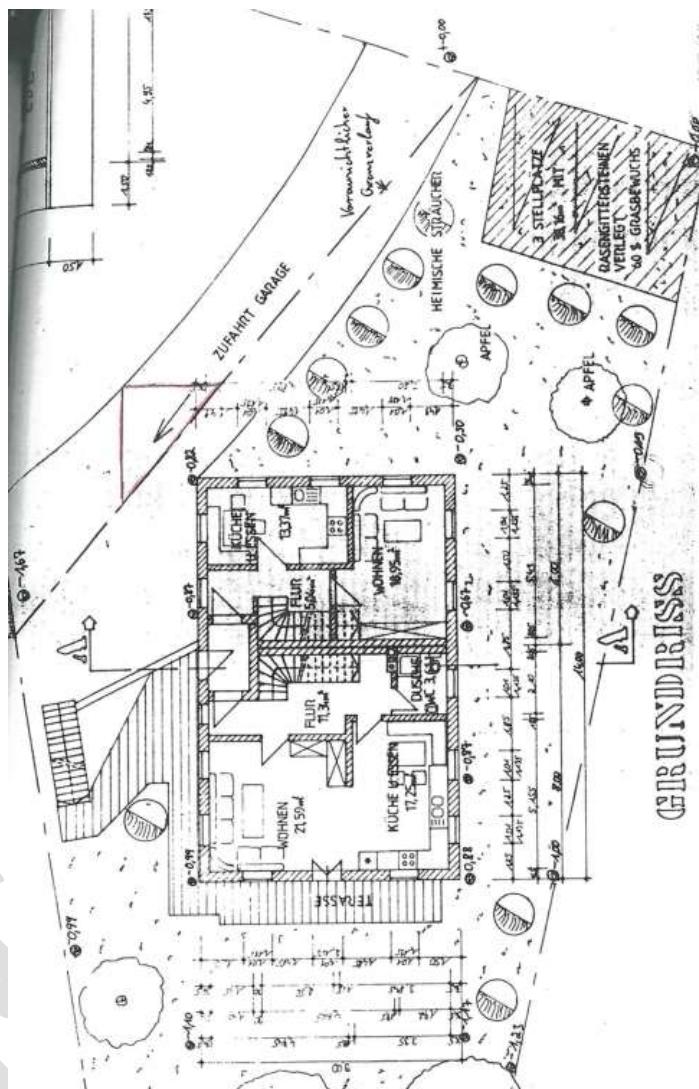
Die Abstandsfläche ist in der dieser Urkunde beigefügten Planskizze rot eingezeichnet. Auf die Planskizze wird Bezug genommen.

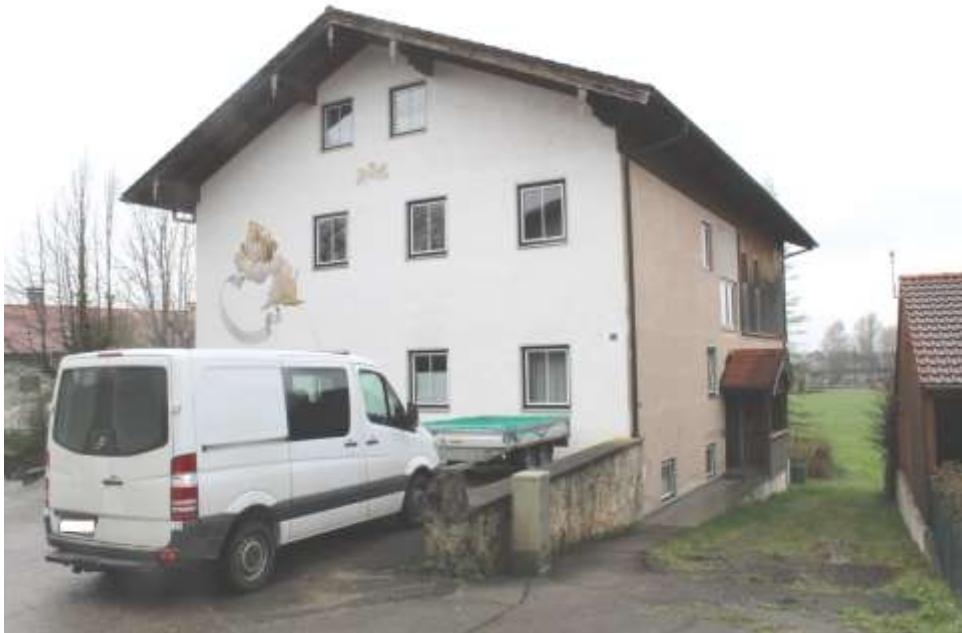
Abb. 3: Nordostansicht

Nordostseite:
Kfz-Stellplätze asphaltiert mit unterschiedlichem Niveau
(insbesondere links), nur eingeschränkte Nutzung möglich;
Asphalt stellenweise rissig; betonierte Wangenmauer mit
Betontreppe ohne Geländer, Unfallgefahr!

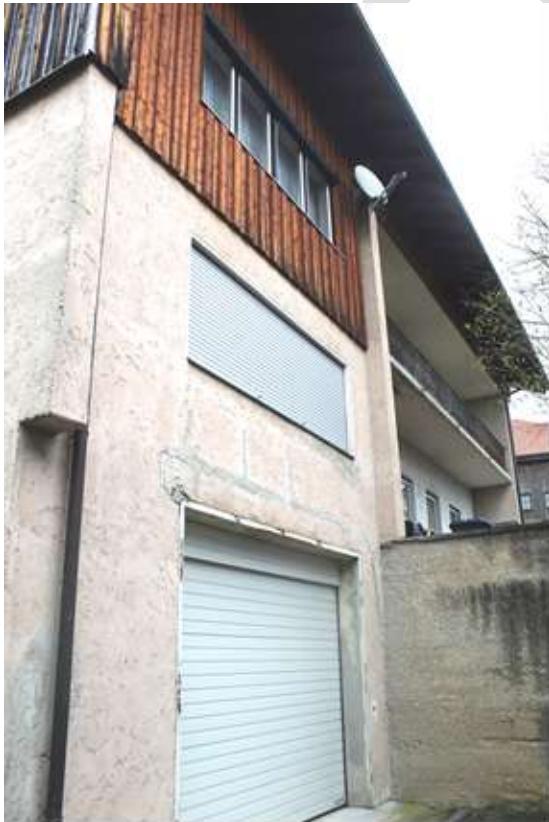
Abb. 4: Südansicht – Tiefgaragenzufahrt,
Fassadenzustand

- Ausbesserung der erheblichen Risse/Anstrich der Fassade
- Anstrich aller verwitterten Holzteile außen
- Sanierung der Balkontragplatte
- Überprüfung/Reparatur des Balkongeländers

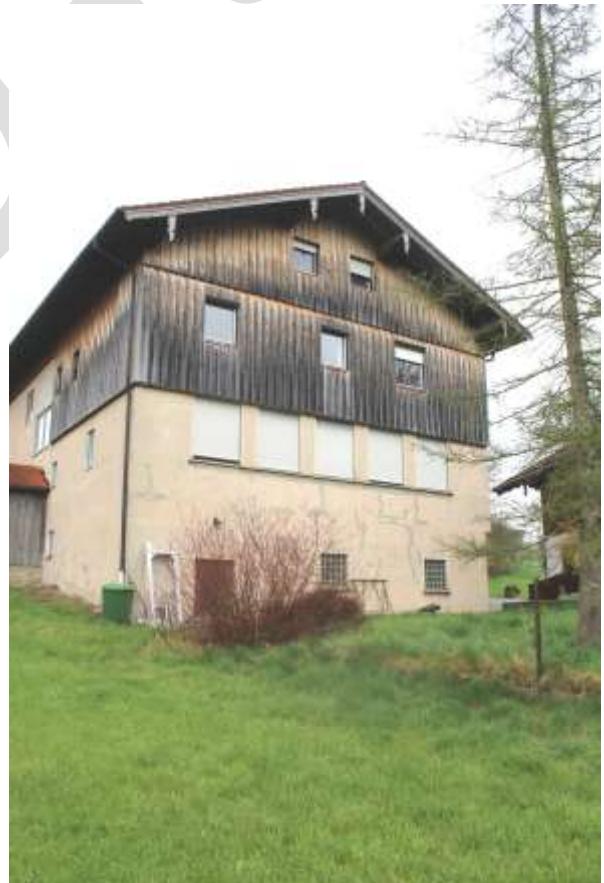
Abb. 5: Westansicht - Fassadenzustand

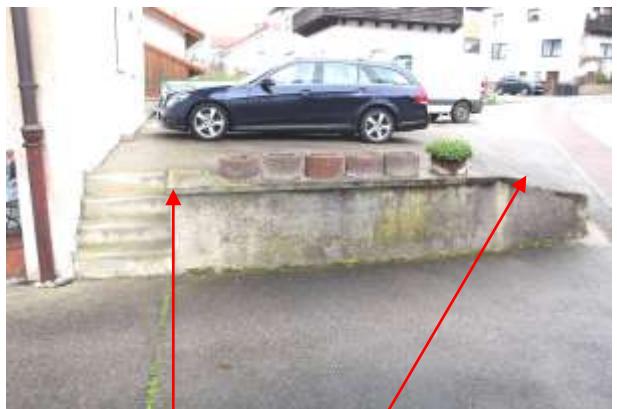
Abb. 9: Südostseite - Parkplätze, fehlende Absturzsicherung, Steigung/Gefälle

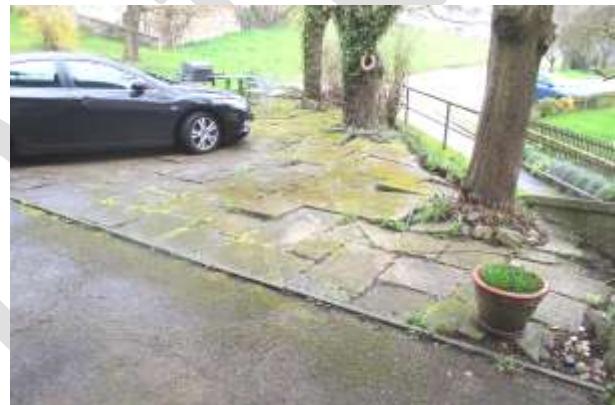
Abb. 10: Südosten - schadhafter Plattenbelag

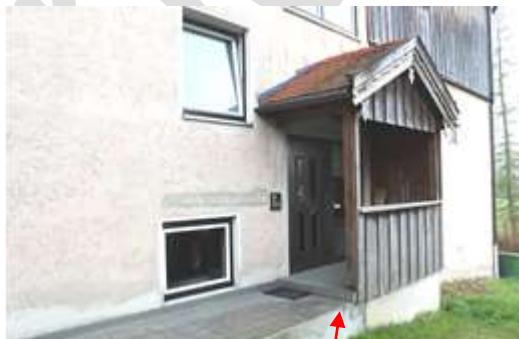
Abb. 8: Nordseite - Hauseingang, fehlende Absturzsicherung

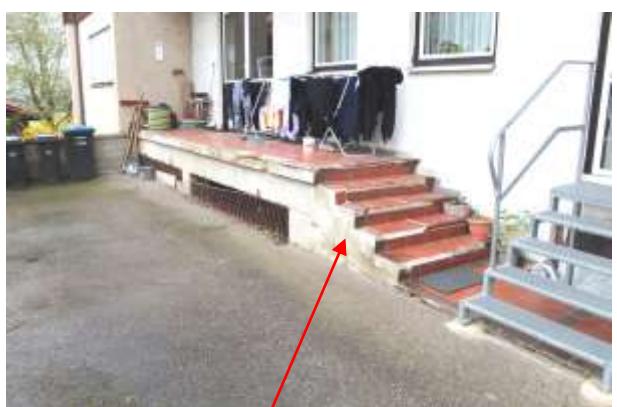
Zufahrt zur ehem. Rampe asphaltiert; Betonrampe mit geklinkerter Treppe, Beton- und Klinkerschäden; Absturzsicherung an der Rampe und der dazugehörigen Treppe fehlt, Unfallgefahr!

Abb. 11: Südosten – Rampe schadhaft, fehlende Absturzsicherung

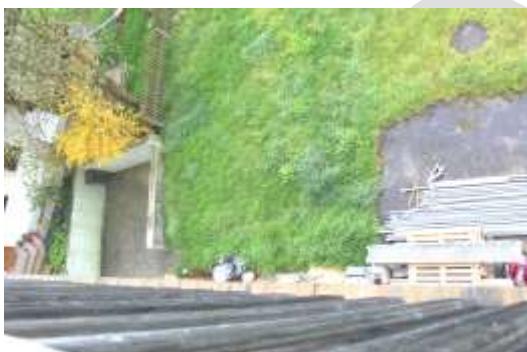
Abb. 13: Südwestseite - Blick von oben in den Garten - betonierte Teilfläche, Grube

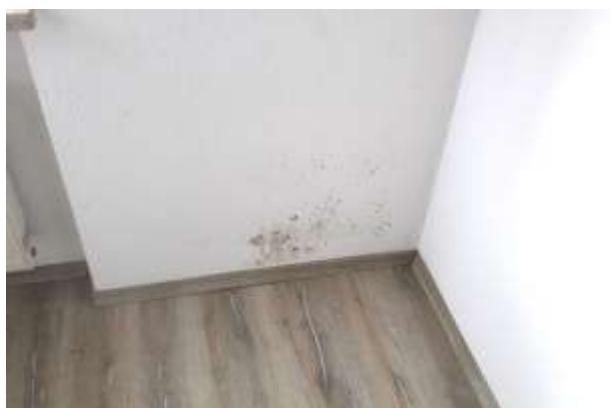
Abb. 23: Whg. I. OG li. – alte Pilzflecken,
beispielhaft

- Durchführung von Schönheitsreparaturen, wie z. B. Verschließen der offenen Dübellöcher, Ausbesserung von Rissen, Putz-, Tapeten- und Farbschäden, Anstrich der Wände und Decken; Ausbesserungen/Erneuerung schlechter Bodenbeläge; Erneuerung schadhafter Silikonfugen, usw.

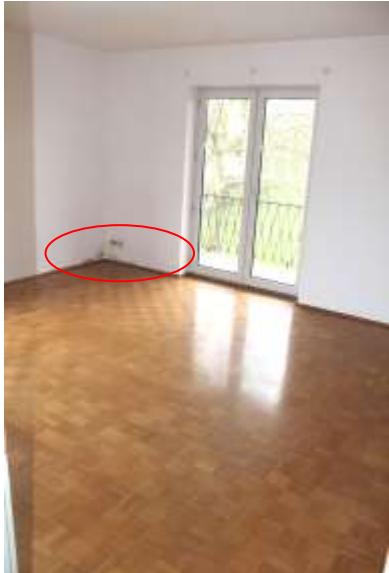
Abb. 25: Whg. I. OG li. – Schlafzimmer, alte Pilzflecken

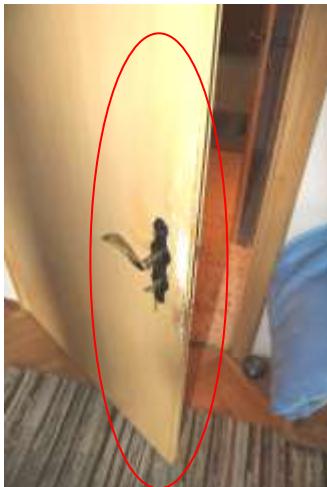
Abb. 32: Whg. I. OG re. – Gebrauchsspuren beispielhaft

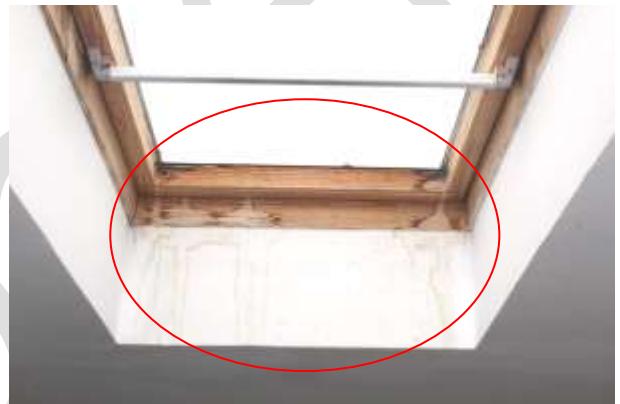
Abb. 35: DG - Treppenhaus – Dachflächenfenster Wasserspuren

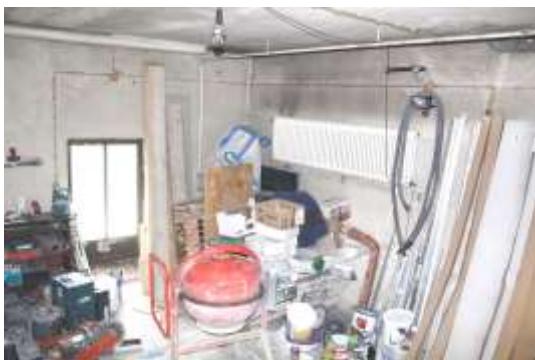
Abb. 37: (Tief-)Garage mit Nebenausgang

in das Gebäude integriert, aktuell als Lagerfläche genutzt;
Zufahrt von Südosten;
Elektrisches Sektionaltor, lichte Durchfahrtshöhe ca. 2,75 m;
Rohboden mit Gully;
Lichte Deckenhöhe ca. 3,20 m, z. T. durch Rohre auch darunter;
Decke stellenweise rissig;
Wände verputzt; anstrichbedürftig;
Alte Nebentür in Metall mit Verglasung;
Heizkörper

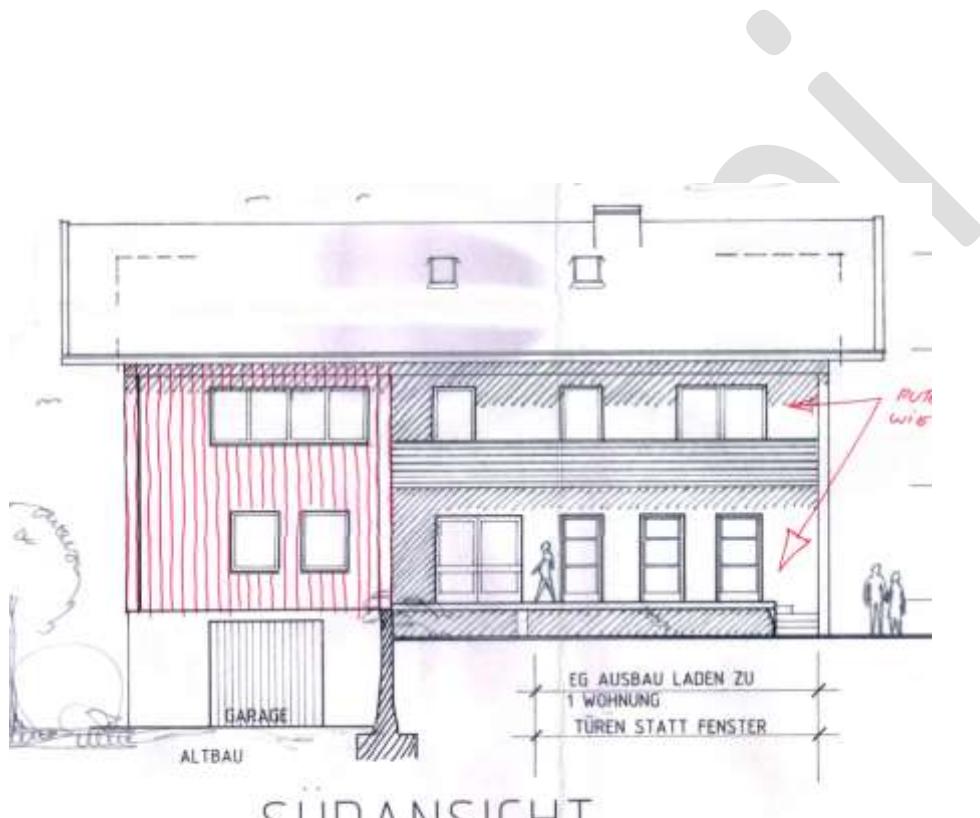
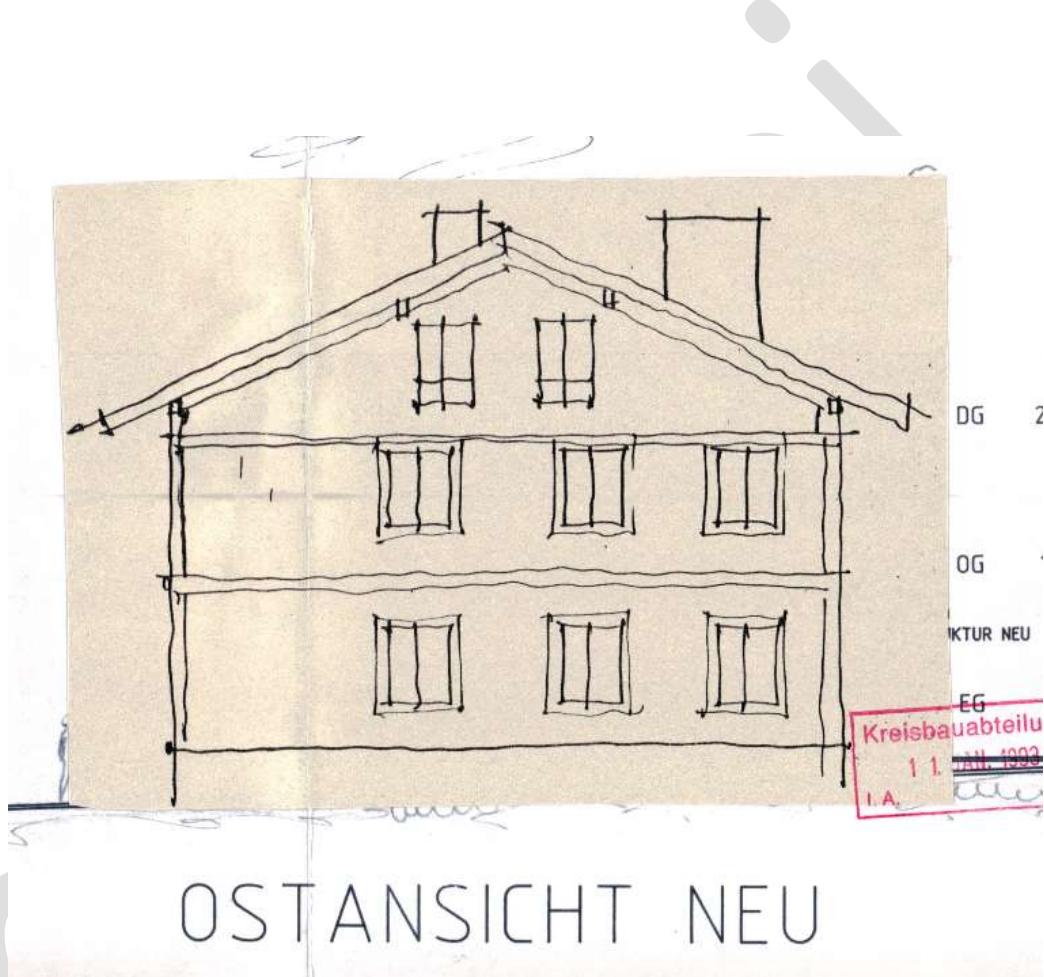
Es bestehen Abweichungen zwischen der planerischen Darstellung und der Realität

Ansichten aus Planunterlagen von 1992 – Es bestehen Abweichungen zwischen der planerischen Darstellung und der Realität!
