WERTGUTACHTEN

Aktenzeichen: AZ: 1 K 61/23

Baujahr: Wohn- und Geschäftshaus ca. 1837
(nach Stadtbrand in Münchberg)

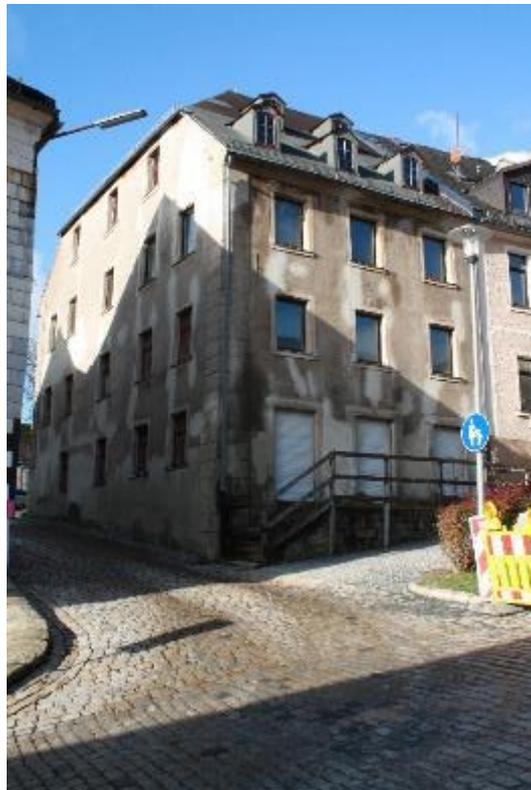
Blick auf das Wohn- und Geschäftshaus
von der Ludwigstraße aus

Das Gebäude zeigt starke bauliche Mängel und ist eigentlich abbruchreif. Aufgrund des Denkmalschutzes ist dies jedoch nicht möglich.
