Zusammenfassung des VERKEHRS-/MARKTWERTGUTACHTENS nach § 194 BauGB

85057 Ingolstadt, Ettinger Straße 19, Laden Nr. 35	
Grundbuch / Gemarkung	Amtsgericht Ingolstadt / Ingolstadt
Band / Blatt	951 / 39143
Flurstücke Nr.	2998/4, 2998/5 und 2998/9
Größe des vereinigten Grundstücks	2.960 m ² (654 m ² , 651 m ² und 1.655 m ²)
Miteigentumsanteil am Grundstück	17,0801/1.000
Objektart	Laden mit Kellerraum und alleinigem Sondernutzungsrecht an den oberirdischen Garagen Nr. 1 und 2 und dem oberirdischen Stellplatz Nr. 3 sowie gemeinsamem Sondernutzungsrecht an den oberirdischen Stellplätzen Nr. 6 bis 11
Lage im Objekt	Erdgeschoss
Neubau von drei Mehrfamilienhäusern mit 25 Wohnungen, acht Läden, einem Bürogebäude, Tiefgarage und Stellplätzen	1994
Nutzfläche ca.	42 m ²
Verkehrswert am 10.01.2025 (Wertermittlungs-/Qualitätsstichtag)	140.000,00 €

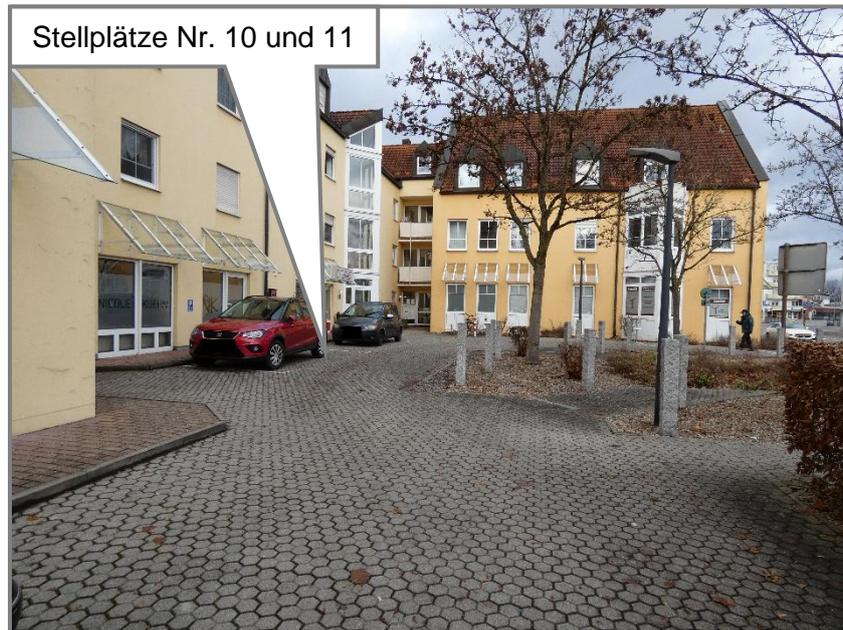
mittlerer östlicher Grundstücksbereich mit gemeinsamen Sondernutzungsrecht
an den Pkw-Stellplätzen Nr. 10 und 11 - Blick nach Norden

Die Stellplätze befinden sich vorwiegend im Norden und in der Mitte des Grundstückes. Es handelt sich um offene Pkw-Stellplätze, in Verbundstein versiegelt.

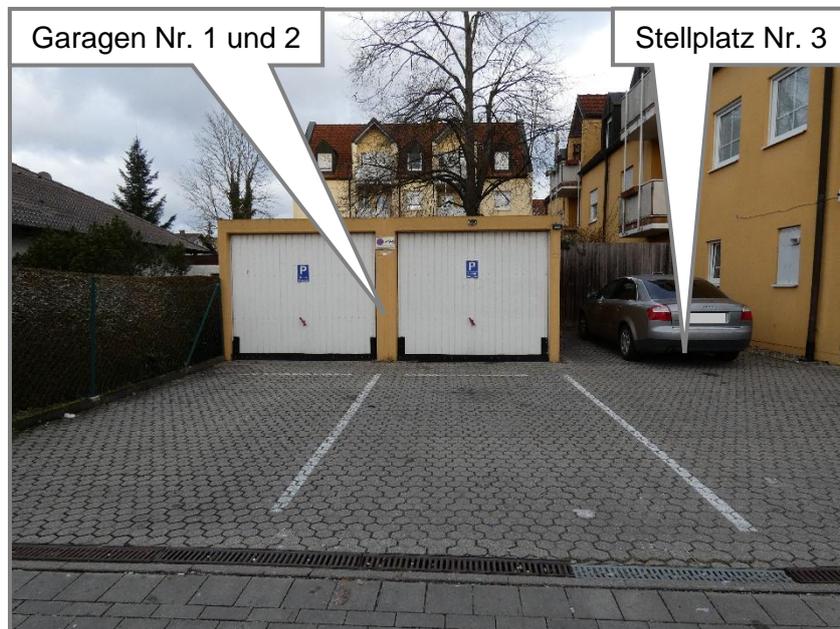
südlicher Grundstücksbereich mit dem alleinigen Sondernutzungsrecht
an den Garagen Nr. 1 und 2 sowie dem Pkw-Stellplatz Nr. 3

Die Garagen und der Stellplatz befinden sich an dem Westgiebel des Wohn- und Geschäftshauses Hausnummer 19. Die Garagen wurden in Fertigbetonkonstruktion errichtet und werden jeweils über ein Metalltor erschlossen. Die Garagen konnten nicht besichtigt werden. Der offene Pkw-Stellplatz ist in Verbundstein versiegelt.

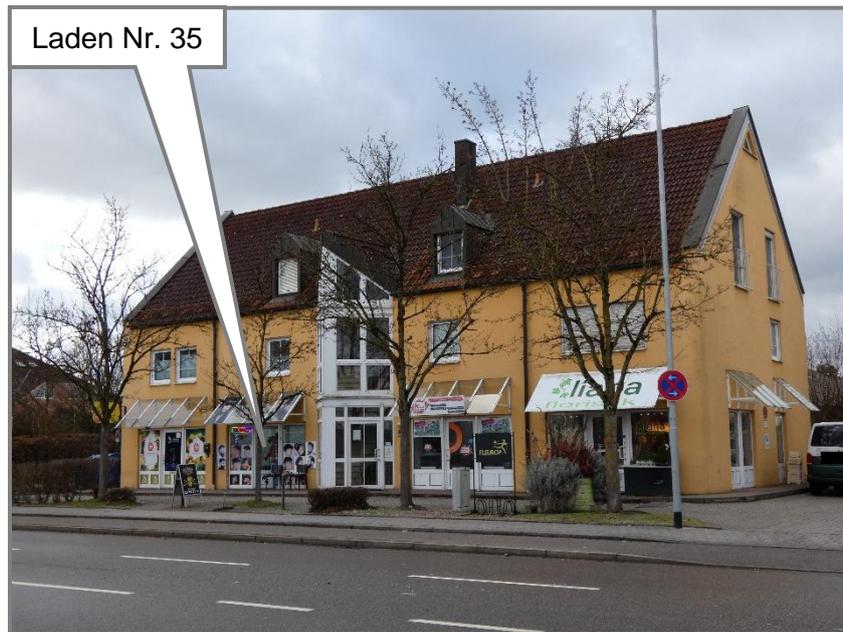
Wohn- und Geschäftshaus Hausnummer 19 - Ansicht von Osten

Das Wohn- und Geschäftshaus, Hausnummer 19, stellt sich im Bereich des besichtigten Gemeinschaftseigentums in einem ordentlichen Gesamtzustand dar. Teilweise ist im Bereich der Fassaden ein Reparatur- und Instandhaltungstau vorhanden.

Bei der Ortsbesichtigung wurde festgestellt, dass im Bereich des Gemeinschaftseigentums an den Fassaden Rissbildungen und teilweise Abplatzungen und Verschmutzungen sowie Witterungsschäden vorhanden sind. Bei der Betrachtung wurde davon ausgegangen, dass die Kosten des gegebenen Reparatur- und Instandhaltungsstaus über die Erhaltungsrücklage der Eigentümergemeinschaft gezahlt werden.

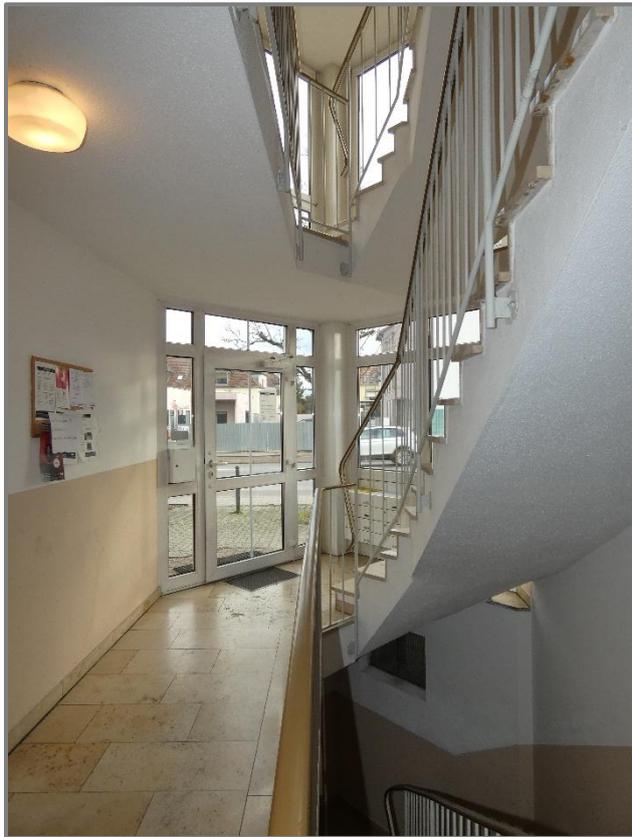
Treppenhaus (Erdgeschoss)

Im Treppenhaus ist der Fußboden mit Naturstein belegt. Die Wände sind verputzt und gestrichen. Die Decke ist verputzt und gestrichen. Die Belichtung und Belüftung erfolgen über die Eingangstür und feststehende Kunststoff-Isolierglaselemente.

Die vertikale Erschließung erfolgt über einen Treppenlauf, in Beton ausgeführt. Die Tritt- und Setzstufen sind mit Naturstein belegt. Links- bzw. rechtsseitig befinden sich Geländer in Metall mit Handlauf, kunststoffummantelt.

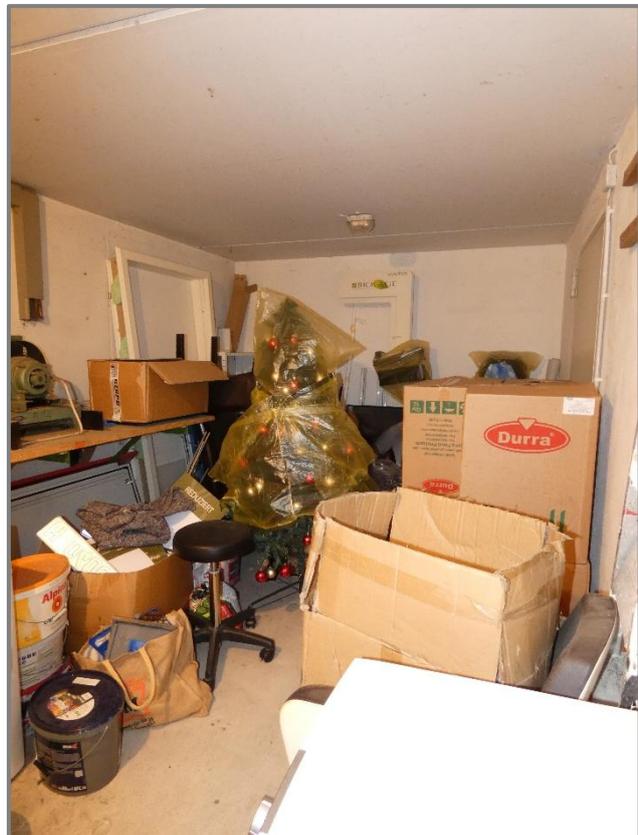
Kellergeschoss -
Kellerraum Nr. 34/35
(zu Laden Nr. 34 und 35)

Die Kellerräume Nr. 34 und 35 sind - gegensätzlich zu den Planunterlagen - baulich nicht voneinander getrennt und stellen sich als ein Kellerraum ausgeführt dar. Es sind Rückbaumaßnahmen zur baulichen Trennung der Kellerräume vorzunehmen.

Die Kellerräume Nr. 34 und 35 sind - gegensätzlich zu den Planunterlagen - baulich nicht voneinander getrennt und stellen sich als ein Kellerraum ausgeführt dar. Es sind Rückbaumaßnahmen zur baulichen Trennung der Kellerräume vorzunehmen. Hierfür wurden Kosten in Höhe von insgesamt 2.000,00 € berücksichtigt. Für das Bewertungsobjekt wurden anteilige Kosten in Höhe von 1.000,00 € in Ansatz gebracht.

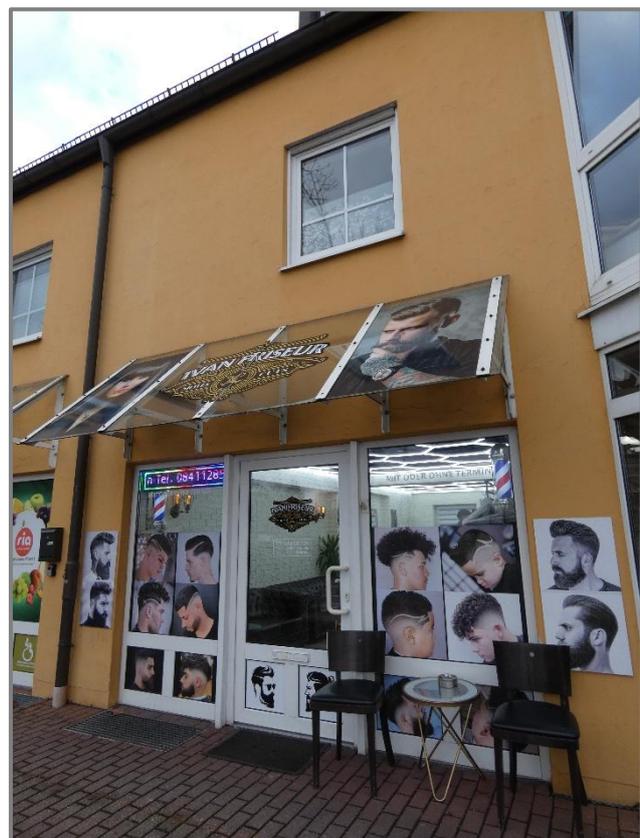
Laden Nr. 35 -
Eingang an der Ostfassade

Der Laden wird vom Außenbereich aus an der Ostfassade über eine Eingangstür, Zarge in Kunststoff, Blatt in Kunststoff mit Isolierglaseinlage und integriertem Briefschlitz, sowie links- und rechtsseitig feststehenden Kunststoff-Isolierglaselementen begangen. Über der Eingangstür an der Ostfassade befindet sich eine Überdachung in Metall-Glaskonstruktion ausgeführt.
