## Zusammenfassung des VERKEHRS-/MARKTWERTGUTACHTENS nach § 194 BauGB

| 85057 Ingolstadt, Ettinger Straße 19, Laden Nr. 34 | |
| Objektart | Laden mit Kellerraum und alleinigem Sondernutzungsrecht an den oberirdischen Stellplätzen Nr. 4 und 5 sowie gemeinsamem Sondernutzungsrecht an den oberirdischen Stellplätzen Nr. 6 bis 11 |

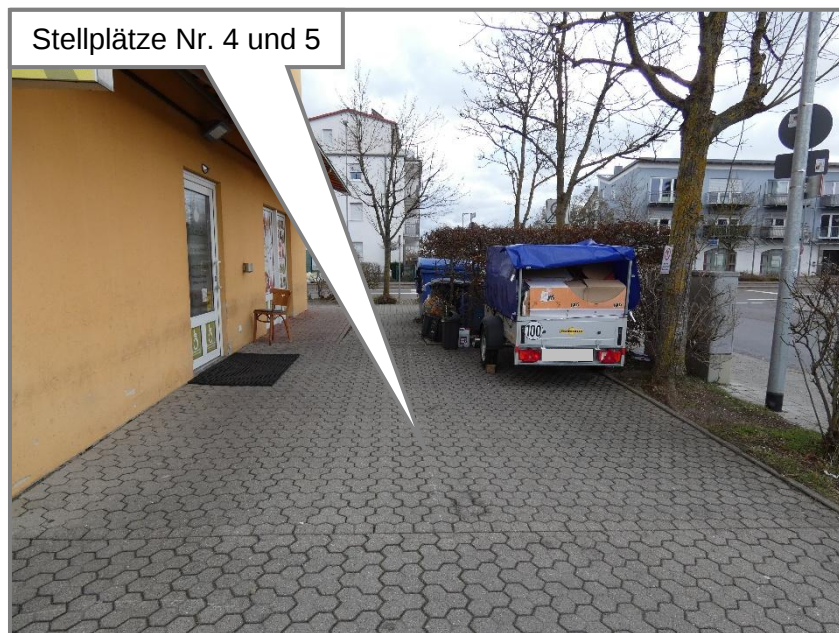
südlicher Grundstücksbereich mit dem alleinigen Sondernutzungsrecht  
an den Pkw-Stellplätzen Nr. 4 und 5

Die Stellplätze befinden sich an dem Südgiebel des Wohn- und Geschäftshauses Hausnummer 19 vor der Eingangstür zum Laden Nr. 34. Es handelt sich um zwei offene Pkw-Stellplätze, in Verbundstein versiegelt.

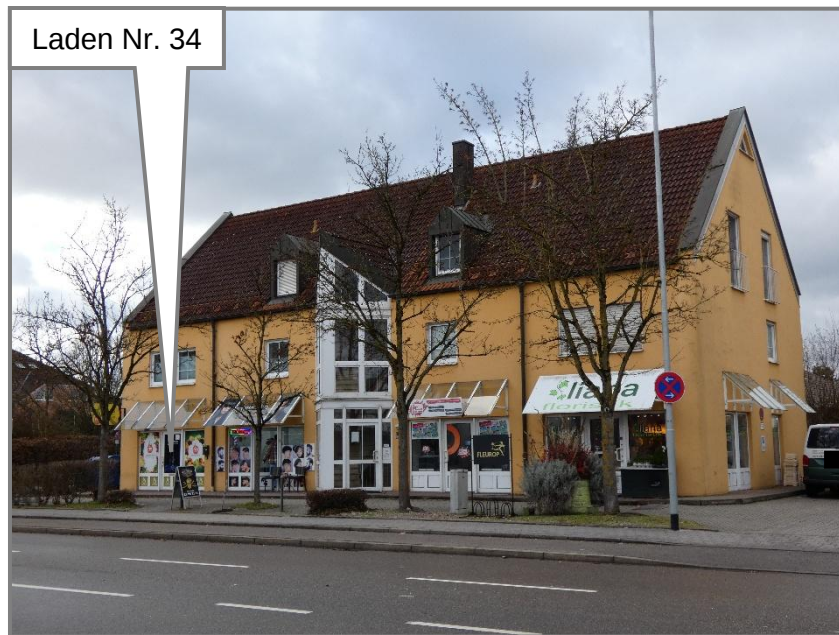
Wohn- und Geschäftshaus Hausnummer 19 - Ansicht von Osten

Bei der Ortsbesichtigung wurde festgestellt, dass im Bereich des Gemeinschaftseigentums an den Fassaden Rissbildungen und teilweise Abplatzungen und Verschmutzungen sowie Witterungsschäden vorhanden sind. Bei der Betrachtung wurde davon ausgegangen, dass die Kosten des gegebenen Reparatur- und Instandhaltungsstaus über die Erhaltungsrücklage der Eigentümergeinschaft gezahlt werden.

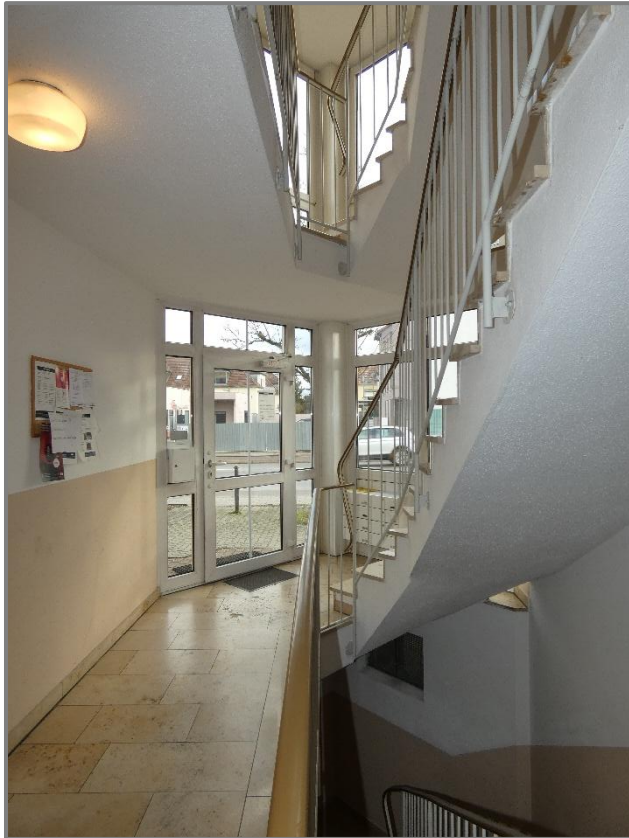
Treppenhaus (Erdgeschoss)

Im Treppenhaus ist der Fußboden mit Naturstein belegt. Die Wände sind verputzt und gestrichen. Die Decke ist verputzt und gestrichen. Die Belichtung und Belüftung erfolgen über die Eingangstür und feststehende Kunststoff-Isolierglaselemente.

Die vertikale Erschließung erfolgt über einen Treppenlauf, in Beton ausgeführt. Die Tritt- und Setzstufen sind mit Naturstein belegt. Links- bzw. rechtsseitig befinden sich Geländer in Metall mit Handlauf, kunststoffummantelt.

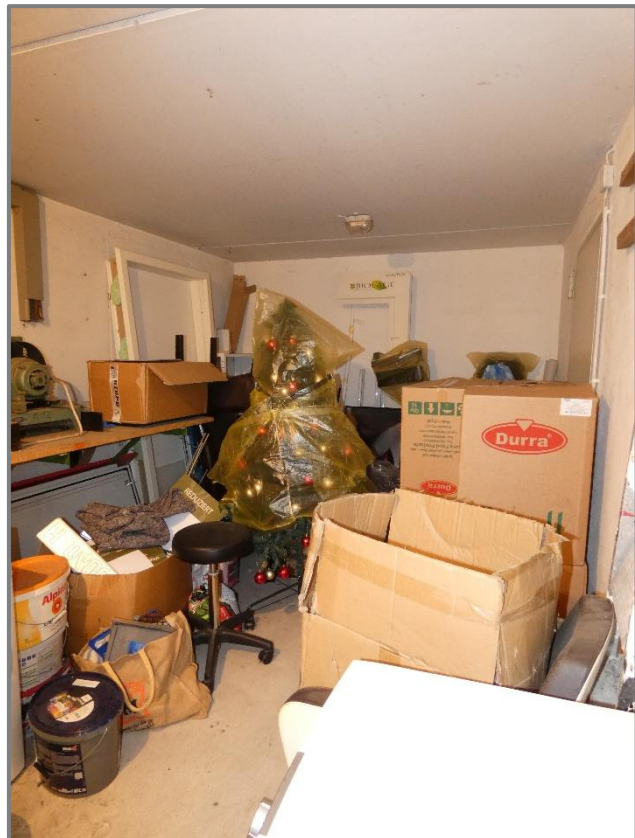
Kellergeschoss -  
Kellerraum Nr. 34/35  
(zu Laden Nr. 34 und 35)

Der Kellerraum wird von dem Kellerflur aus über zwei Türen, jeweils Zarge und Blatt in Metall, begangen. Der Fußboden ist in Estrich ausgeführt. Die Wände sind verputzt und gestrichen. Die Decke ist in Beton ausgeführt und gestrichen. Die Belichtung und Belüftung erfolgen über ein zweiflügeliges Kelleroberlicht in Metall, einfach verglast, mit Mausegitter. Die Haustechnik und Elektrik sind auf Putz verlegt.

*Die Kellerräume Nr. 34 und 35 sind - gegensätzlich zu den Planunterlagen - baulich nicht voneinander getrennt und stellen sich als ein Kellerraum ausgeführt dar. Es sind Rückbaumaßnahmen zur baulichen Trennung der Kellerräume vorzunehmen.*

Die Kellerräume Nr. 34 und 35 sind - gegensätzlich zu den Planunterlagen - baulich nicht voneinander getrennt und stellen sich als ein Kellerraum ausgeführt dar. Es sind Rückbaumaßnahmen zur baulichen Trennung der Kellerräume vorzunehmen. Hierfür wurden Kosten in Höhe von insgesamt 2.000,00 € berücksichtigt. Für das Bewertungsobjekt wurden anteilige Kosten in Höhe von 1.000,00 € in Ansatz gebracht. Bei der Betrachtung wurden somit Kosten von insgesamt 3.000,00 € berücksichtigt.

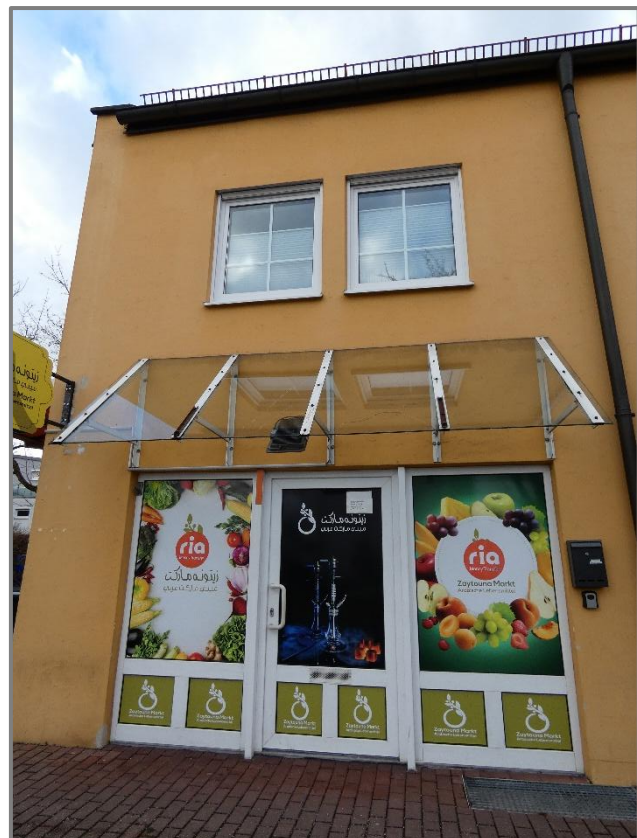
Laden Nr. 34 - ursprünglicher Eingang an der Ostfassade

Der Laden wird vom Außenbereich aus - gegensätzlich zu den Planunterlagen - an dem Südgiebel des Wohn- und Geschäftshauses über eine Eingangstür, Zarge in Kunststoff, Blatt in Kunststoff mit Isolierglaseinlagen begangen. Über der Eingangstür ist an die Giebelseite eine Markise angebracht. Die ursprüngliche Eingangstür an der Ostfassade mit Zarge in Kunststoff, Blatt in Kunststoff mit links- und rechtsseitig feststehenden Kunststoffelementen, ist durch Gefrierschränke im Laden verstellt. Eine Zugänglichkeit ist hier derzeit nicht möglich. Über der Eingangstür an der Ostfassade befindet sich eine Überdachung in Metall-Glaskonstruktion ausgeführt. Rechtsseitig der ursprünglichen Eingangstür ist ein Briefkasten an die Fassade angebracht.

Weiter wurde bei der Ortsbesichtigung wurde festgestellt, dass die Glasscheiben der ursprünglichen Eingangstür des Ladens an der Ostfassade gesprungen sind. Es liegt somit geringfügig ein Reparatur- und Instandhaltungsstau vor. Für den beim Ortstermin festgestellten Reparatur- und Instandhaltungsstau im Bereich des Sondereigentums wurde ein pauschaler Ansatz von geschätzt ca. 2.000,00 € berücksichtigt.

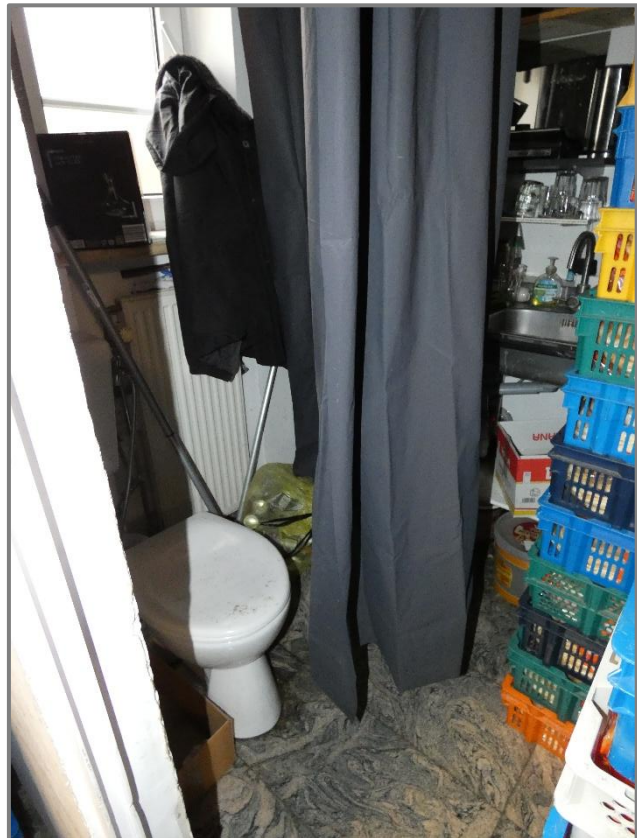
Laden Nr. 34 -  
WC/Küche/Abstellraum

Die Fußböden sind mit Steinzeug belegt. Die Wände sind verputzt und gestrichen. Die Decken sind verputzt und gestrichen. Die Belichtung und Belüftung erfolgen über die Eingangstür und ein einflügelige Kunststoff-Isolierglasfenster mit mechanischer Außenjalousie. Die Beheizung erfolgt über Radiatoren. An Sanitärgegenständen ist ein Stand-WC vorhanden. Weiterhin befindet sich hier ein einfaches Spülbecken.
