Expose zu Wertermittlung 7280

AZ 3 K 75/25 Amtsgericht Hof, Abteilung für Zwangsversteigerungssachen

Objekt In Bärlas, 95237 Weißdorf

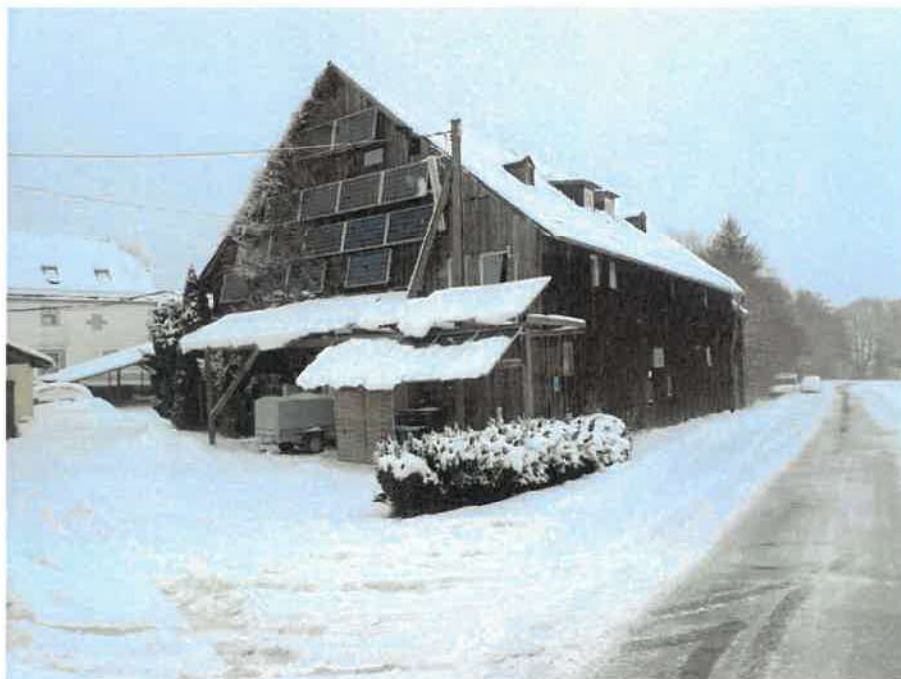
Foto

Art Das zu bewertende Grundstück ist bebaut mit einer Hofscheune sowie einer ehemaligen Gaststätte.
Bei der Hofscheune handelt es sich um ein teilunterkellertes, 2-geschossiges Funktionsgebäude mit Dachgeschoß.
Bei der Gaststätte handelt es sich um ein nicht unterkellertes, 1-geschossiges Betriebsgebäude.

insgesamt einfache Instandhaltung, Holzwurmbefall erkennbar, deutlicher Wassereinbruch, teilweise Deckenverkleidung heruntergebrochen, aufgrund eingelagerter Gegenstände unübersichtliche Situation;

insgesamt einfache Instandhaltung, Wassereinbruch in Deckenbereich in Toilette und Gastraum, stark aufsteigende Feuchtigkeit;
