VERKEHRSWERTGUTACHTEN

über das Grundstück in	86633 Neuburg a. d. Donau Stadtteil Rödenhof Rödenhof 24
Objekt	Flurstück Nr. 1183/23, Größe ca. 432 m ² - Wohnhaus Wohnfläche ca. 88 m ² Nutzfläche ca. 40 m ² - Doppelgarage Nutzfläche ca. 39 m ² - Nebengebäude Nutzfläche ca. 36 m ²
Grundbuch	Amtsgericht Neuburg a. d. Donau von Zell Band 36, Blatt 1552
Wertermittlungs-/Qualitätsstichtag	20.05.2022

Verkehrswert am 20.05.2022 (Wertermittlungs-/Qualitätsstichtag) 250.000,00 €

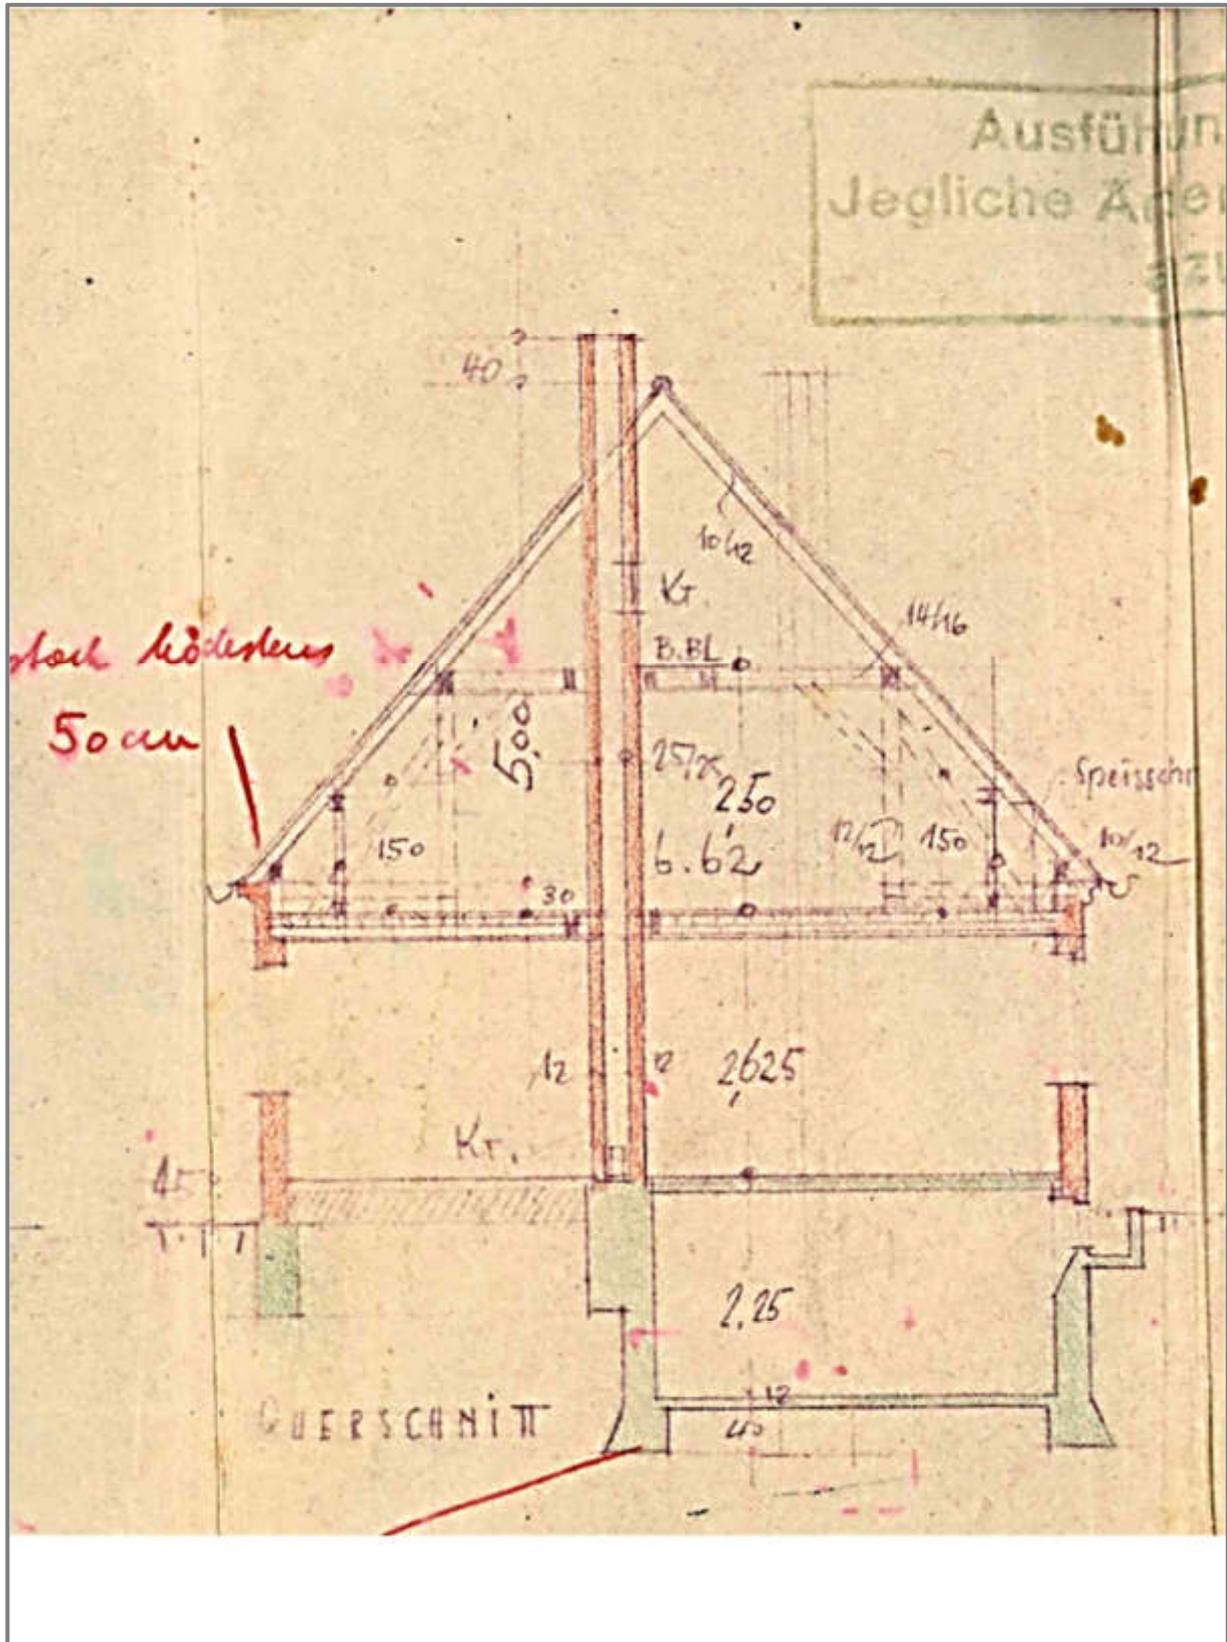
Schnitt

Für den Spitzboden des Wohnhauses liegt kein Grundriss vor. Aufgrund fehlender Planunterlagen wurde die Nutzfläche mithilfe des Gebäudeschnittes und des Dachgeschosses überschlägig, unter Berücksichtigung eines Abzugs für Konstruktionsflächen (10%), ermittelt.

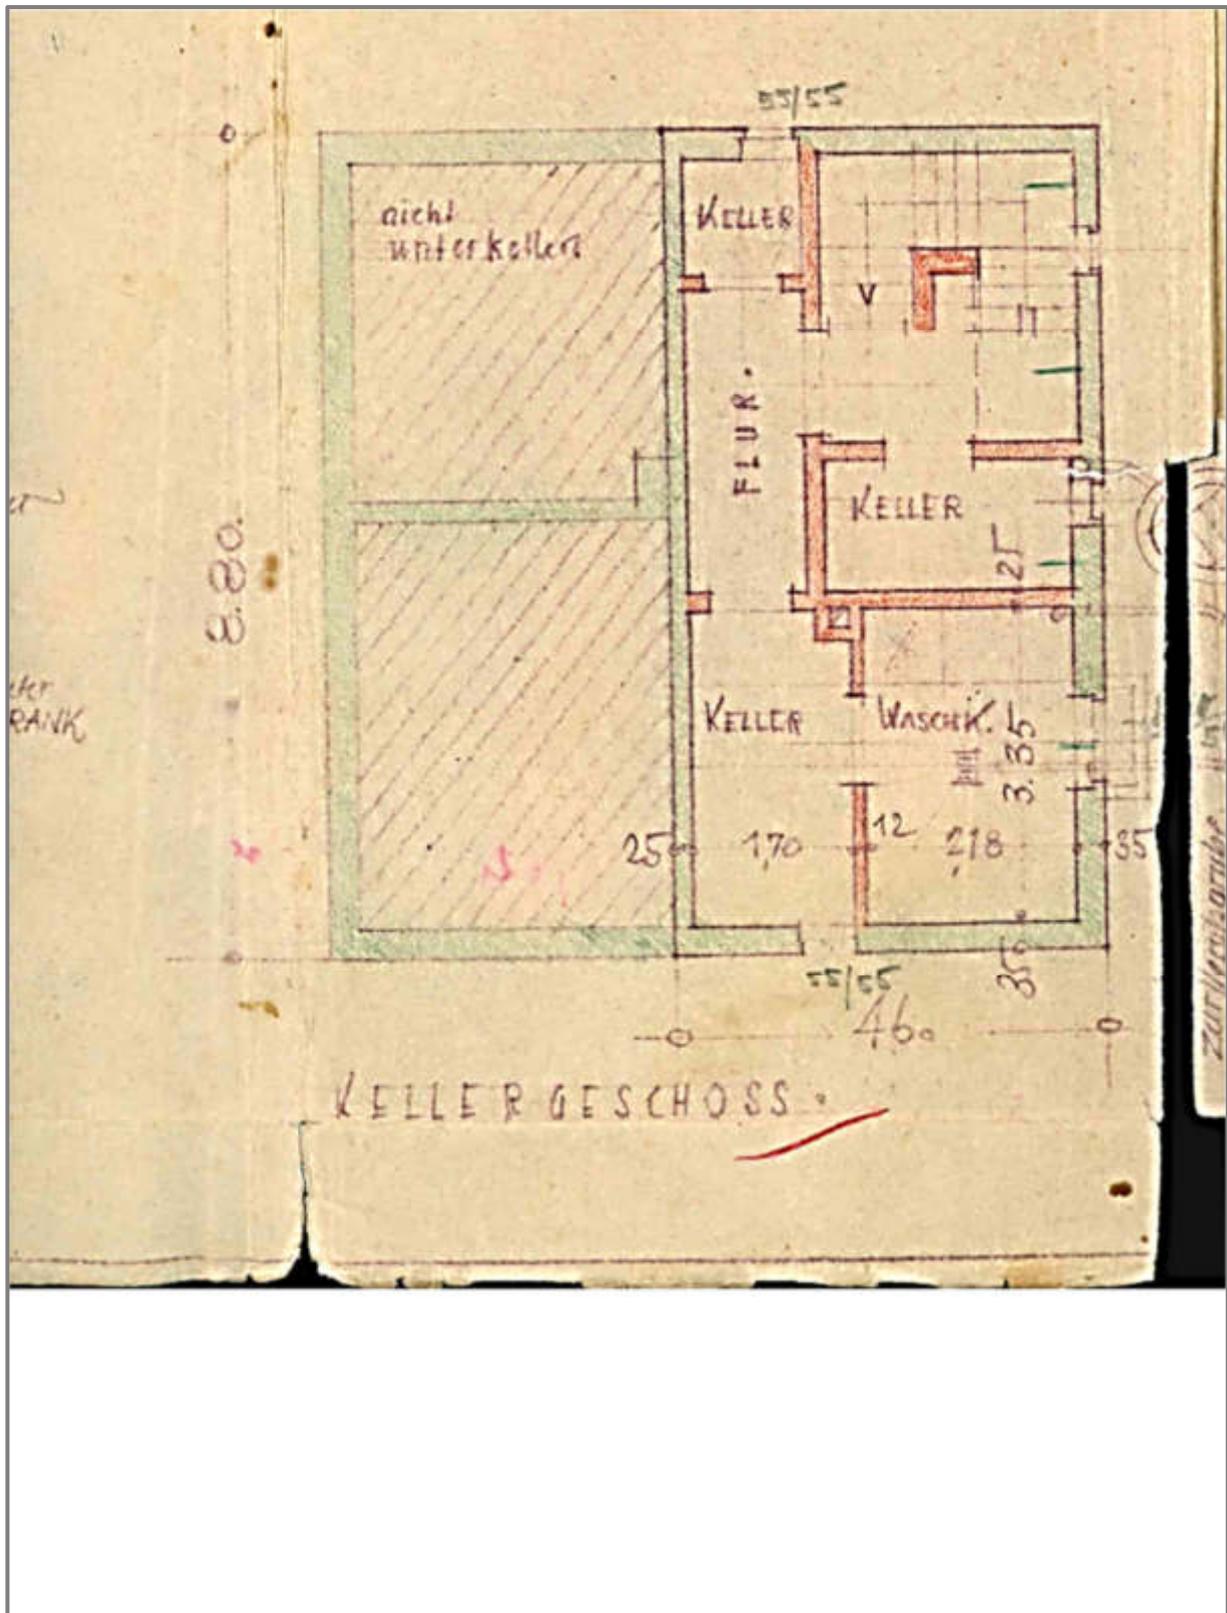
Grundrisse
Grundriss Kellergeschoss

Die vorgefundene Grundrissituation im Kellergeschoss stellt sich teilweise gegensätzlich zu den in den Planunterlagen dargestellten Grundrissen dar. Über die vorgenommenen baulichen Veränderungen liegen keine Planunterlagen vor. Entsprechende Planunterlagen, die exakt den Zustand am Tag der Ortsbegehung wiedergeben, konnten nicht ermittelt werden.

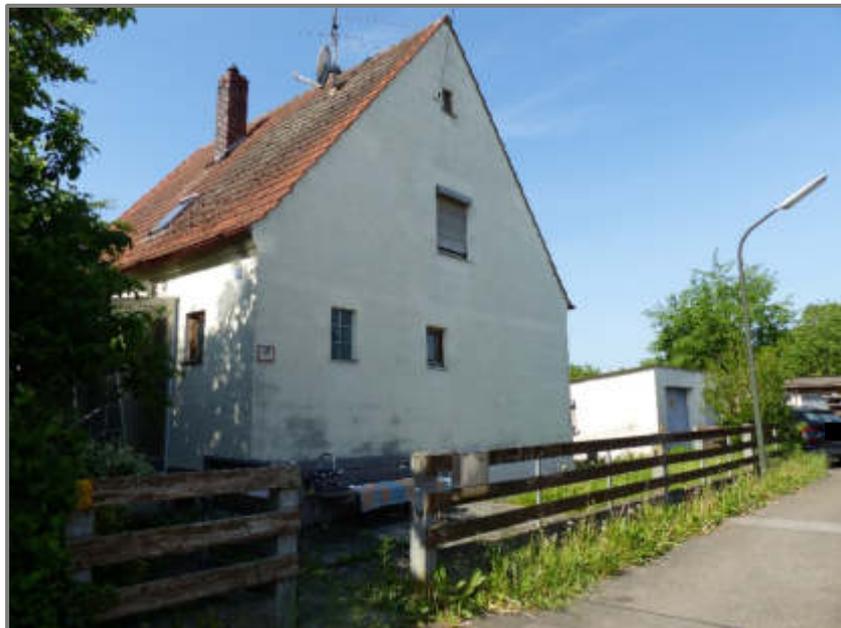
Ansicht von Norden

An dem Nordgiebel und der Westfassade sind Alterungsschäden, Putzabplatzungen und Putzschäden vorhanden.

- An dem Nordgiebel und der Westfassade sind Alterungsschäden, Putzabplatzungen und Putzschäden vorhanden.
- Kellergeschoss - Keller/Waschküche:
Im Wandbereich sind Putzschäden und Abplatzungen vorhanden.

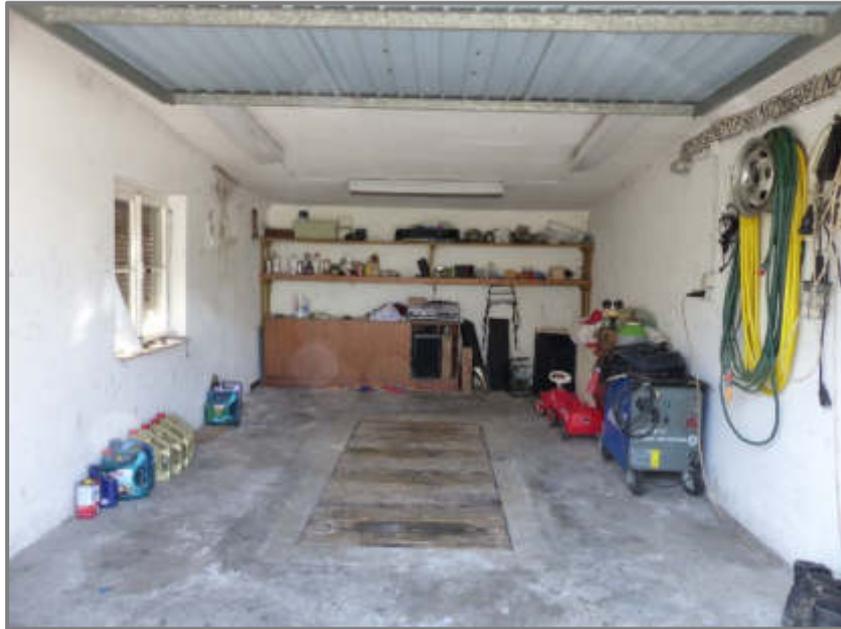
Garage 1

Im Wandbereich der linksseitigen Garage sind zum Teil massive Putz- und Feuchtigkeitsschäden vorhanden.

- Im Wandbereich der linksseitigen Garage sind zum Teil massive Putz- und Feuchtigkeitsschäden vorhanden.
