Az.: K 98/24

GUTACHTEN

über den Verkehrswert/Marktwert

Grundstück der Gemarkung Oberhausen
Fl.Nr. 1101/21
Am Schwabenfeld 10
86156 Augsburg, Stadtteil Oberhausen
Gebäude- und Freifläche zu 0,0633 ha
(Einfamilienhaus)

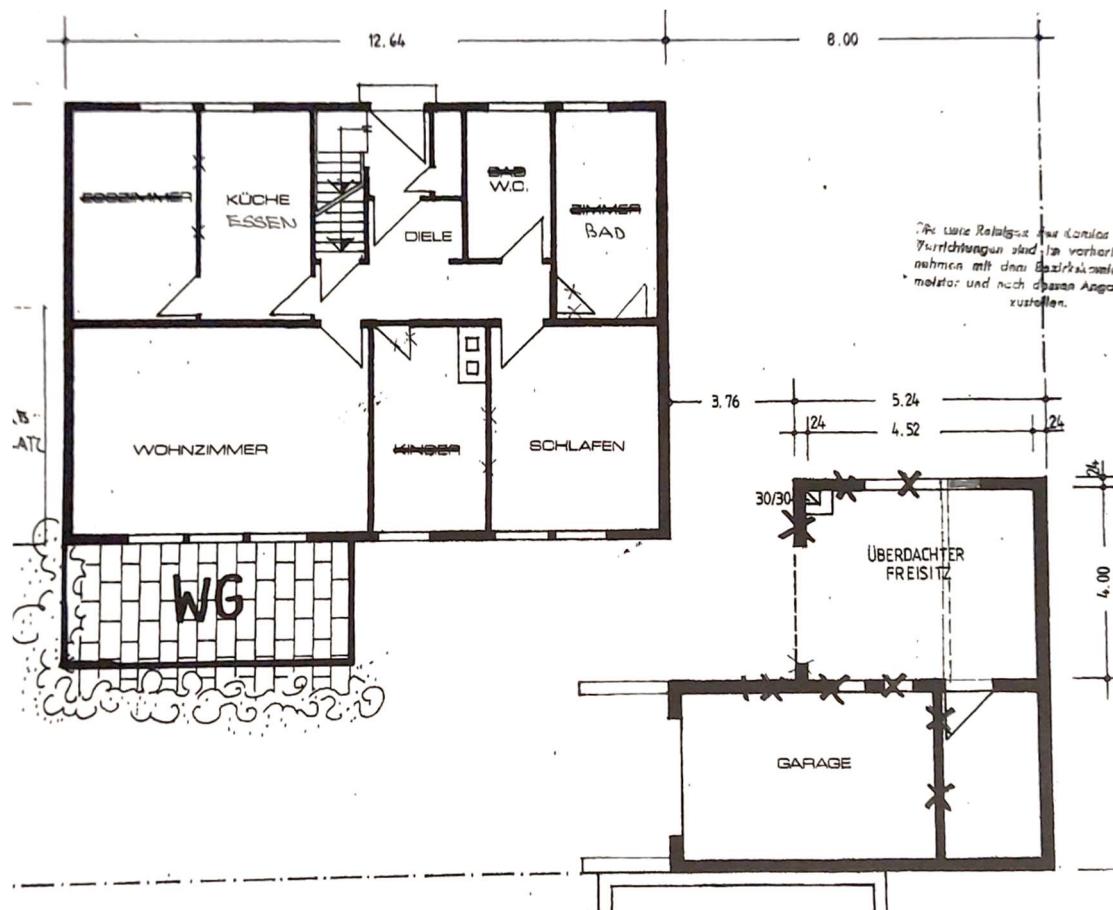
GRUNDRISS ERDGESCHOSS

EG:	Wohnraum	ca.	26,49 m ²
	Eltern	ca.	25,82 m ²
	Bad	ca.	9,23 m ²
	WC	ca.	5,34 m ²
	Küche/Essen	ca.	20,67 m ²
	Flur/Diele	ca.	7,93 m ²
	Windfang	ca.	2,55 m ²
	Abstellraum	ca.	<u>1,20 m²</u> ca. 99,23 m ²

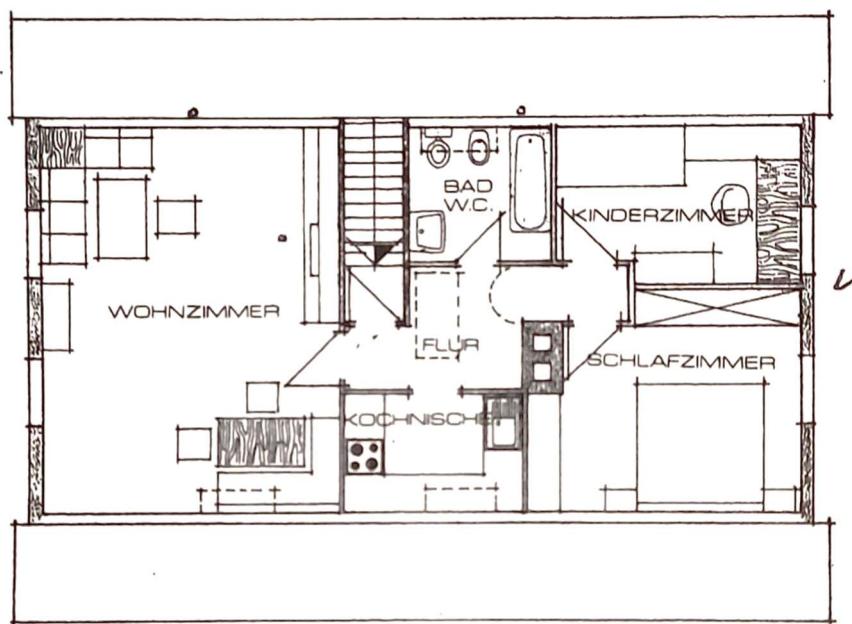
GRUNDRISS DACHGESCHOSS

DG:	<u>Flur, Bad, 3 Zimmer, Abstellraum</u>	ca.	<u>65,00 m²</u>
	Wohnfläche gesamt	ca.	164,23 m ²
	<u>abzüglich 3 % Putz</u>	ca.	4,93 m ²
		ca.	159,30 m ²

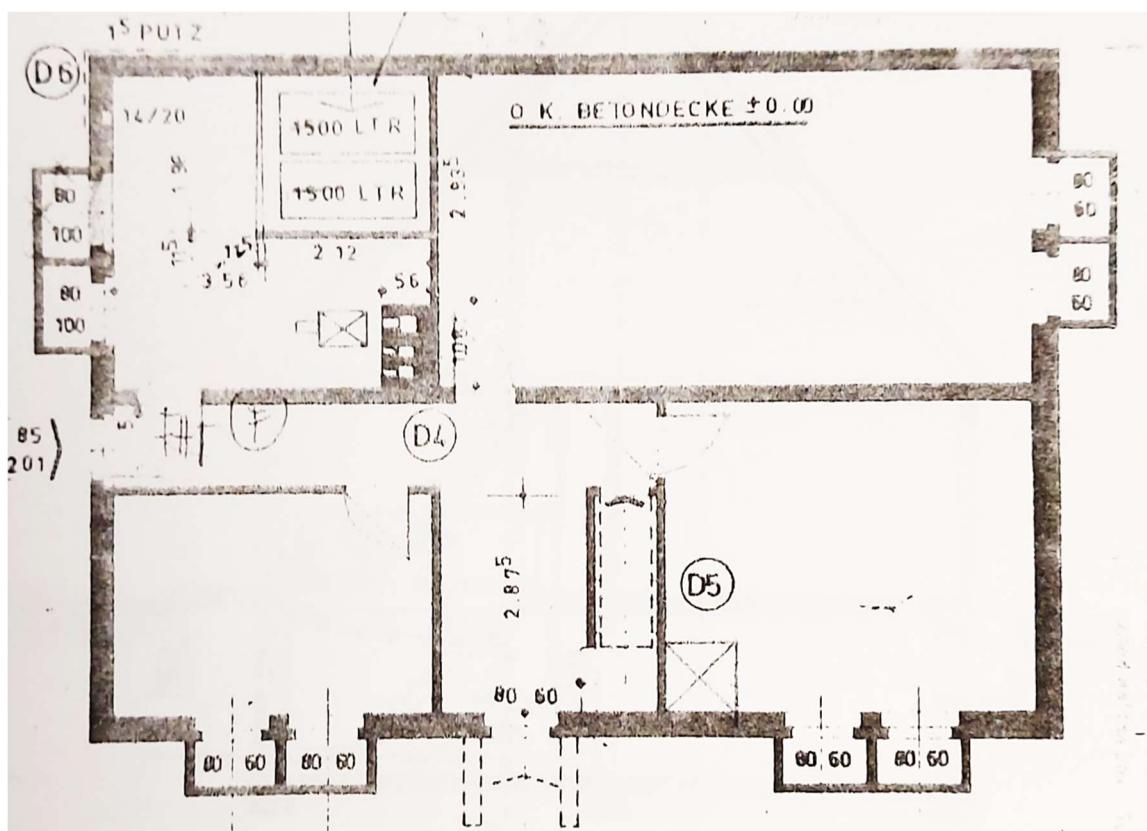
GRUNDRISS KELLERGESCHOSS

KG: Flur, 3 Kellerräume, Heiz-/Tankraum ca. 100 m²

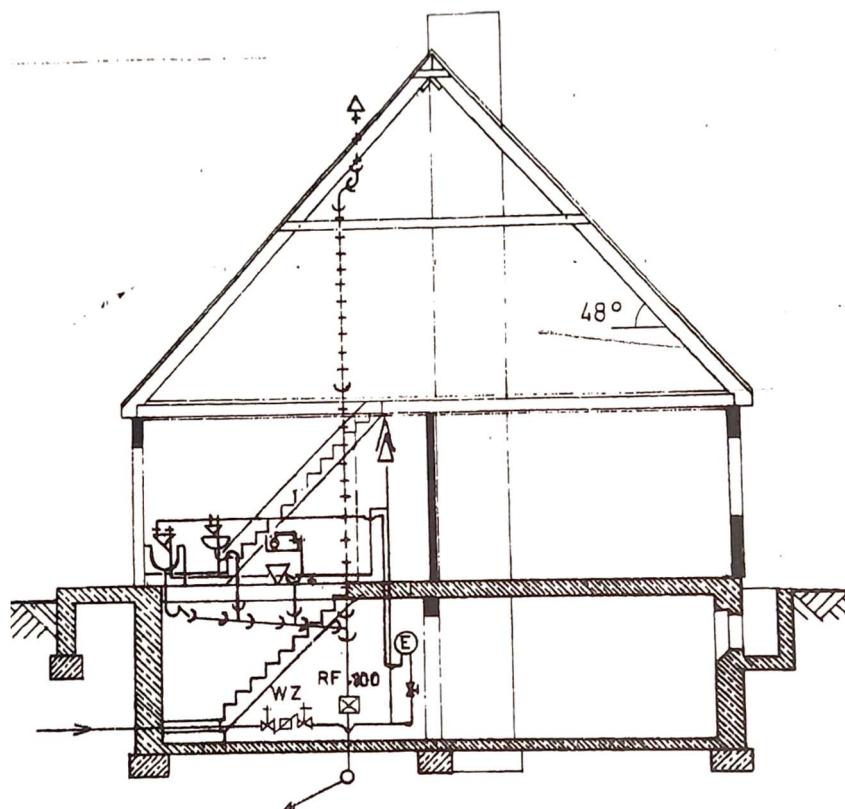
SCHNITT

Streif-Neckermann-Komforthaus, Typ Buchenrain 114/2 in Großtafelbauweise (Holzständerbauweise).
Streifenfundamente aus Beton.
Kelleraußenwände aus Mauerwerk, verputzt oder Beton. Außen mit Zementputz und zweimaligem Isolieranstrich. Kellerinnenwände aus Mauerwerk, verputzt.
Kellerbodenplatte aus Beton, ca. 8 cm stark.
Kellerdecke aus Stahlbeton, ca. 18 cm stark.

Dachstuhl als Satteldach, Dachneigung ca. 48°.

Aufbau der Dachkonstruktion (von unten nach oben): 19 mm Spanplatte, 180 mm Holzbalken, 19 mm Spanplatte, 40 mm Wärmedämmstoff, Well-Asbest-Zementplatten auf Lattung.
