## Gutachten

über den Verkehrswert (Marktwert) i.S.d. § 194 Baugesetzbuch

Aktenzeichen	<b>K 101/24</b>
Bewertungsobjekt	<b>Am Bahnhof 2, 86573 Obergriesbach</b>
Katasterbezeichnung	<b>Gemarkung Obergriesbach, Flst.-Nr. 201</b>
Grundbuchbezeichnung	<b>Amtsgericht Aichach, Grundbuchblatt von Obergriesbach Band 19, Blatt 650</b>
Auftraggeber	<b>Amtsgericht Augsburg Vollstreckungsgericht (unbew. Vermögen)</b>
Wertermittlungsstichtag	<b>08.02.2025</b>
Verkehrswert	<b>410.000 €</b>

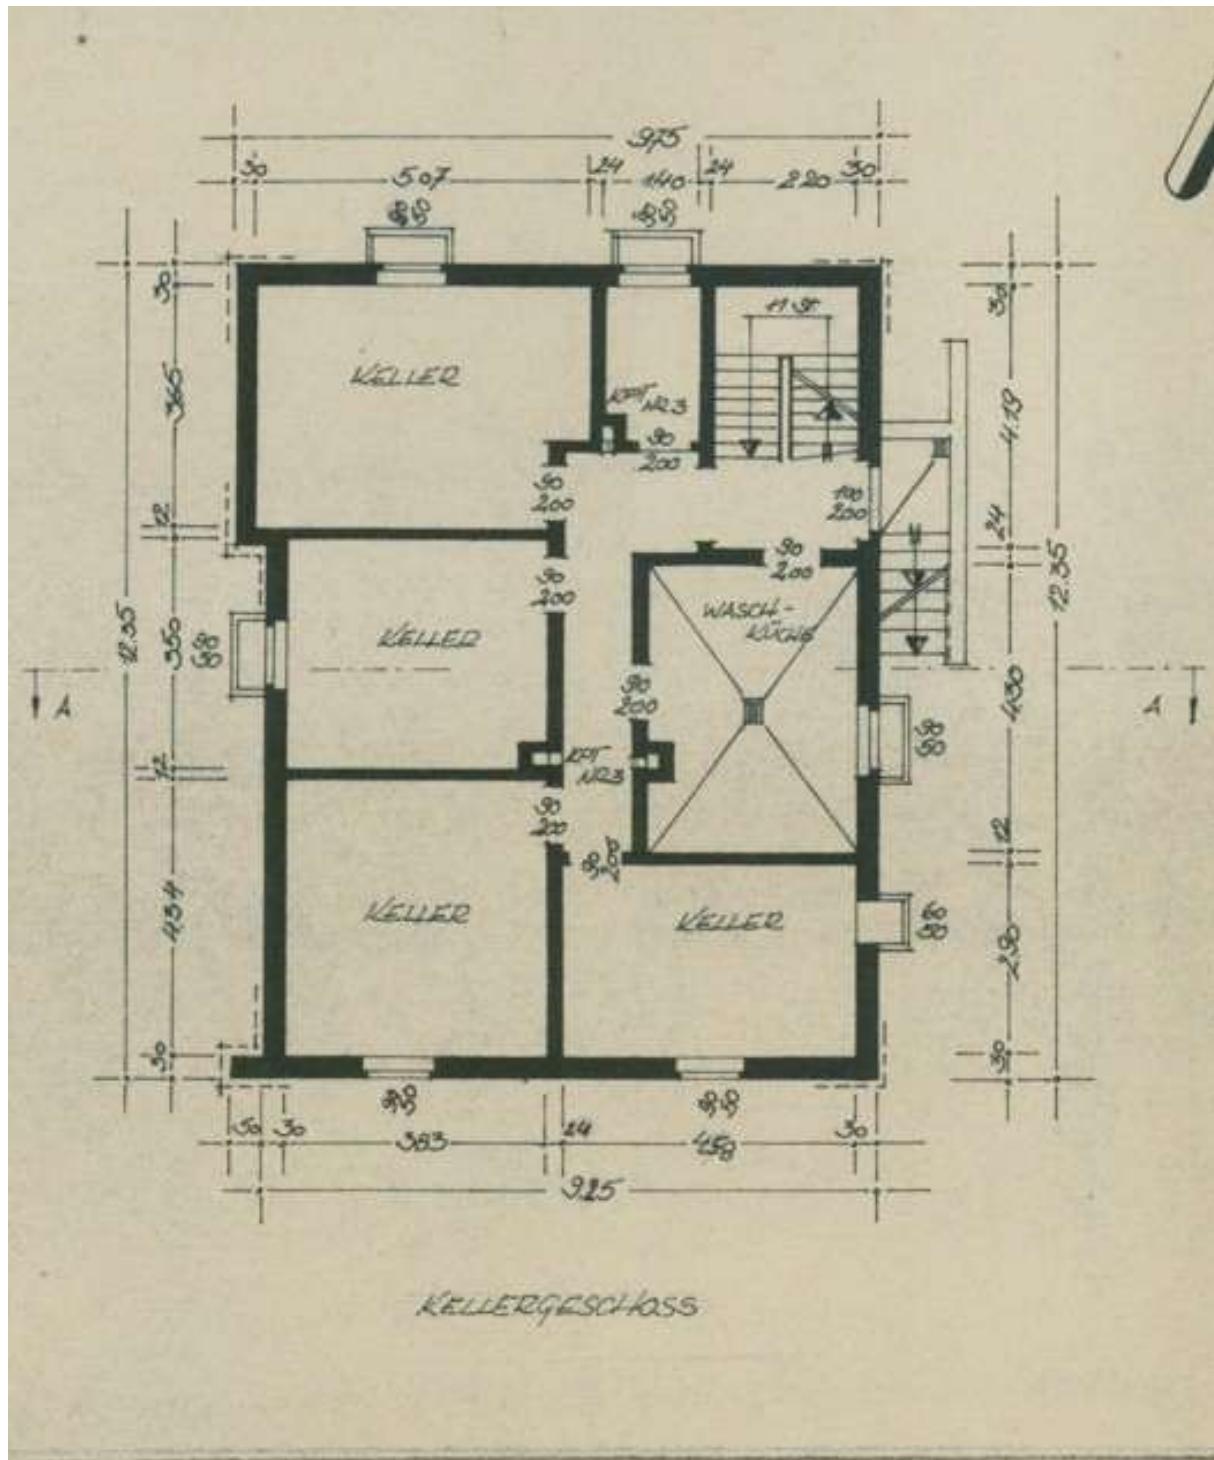
## *Grundriss Kellergeschoß*

Im Kellergeschoss befinden sich die Öl-Heizung mit Öl-Sicherheitstanks und eine Duschecke ohne Duschkabinenwände in der Waschküche. Das gesamte Haus wird über den Öl-Heizung mit Wärme und Warmwasser versorgt. Das Kellergeschoss weist in vereinzelten Räumen, Feuchtigkeitsspuren auf. Diese sind besonders an den Schornstein gut erkennbar. Durch ausreichende Belüftung des Kellers und den Austausch der alten Metallfenster, sollte man gute Ergebnisse zur Feuchtigkeitsbekämpfung erzielen können.

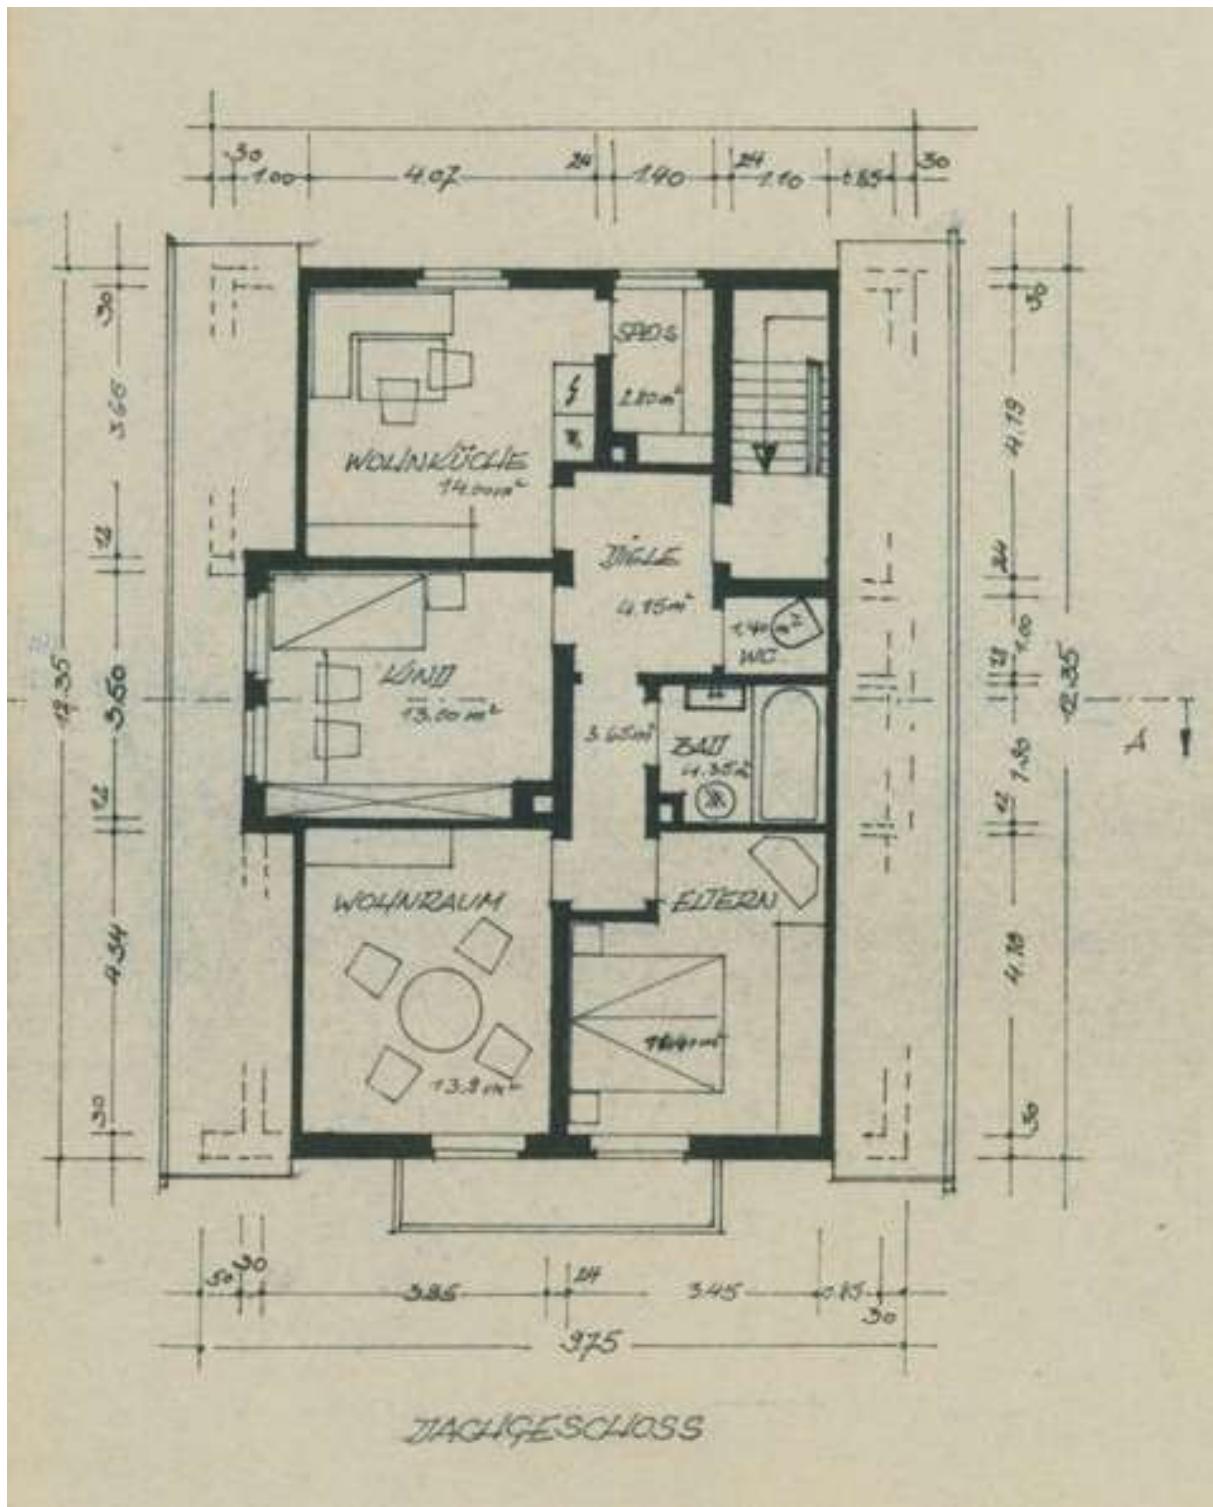
Grundriss Dachgeschoss

Die Wohnung im Dachgeschoss ist in etwa deckungsgleich mit der im Erdgeschoss. Sie hat 3 Zimmer, eine Wohnküche, ein Bad, ein WC und eine Speisekammer. Das WC ist von der Wohnung aus zugänglich. Durch die Dachschrägen ist die Wohnfläche verkleinert. Über die Diele gelangt man in alle Räume der Wohnung. Der Fußboden im Flur, Küche, Bad und WC sind gefliest. In den anderen Räumen wurde Laminat verlegt. Die Wände sind größtenteil tapiziert oder gestrichen. In den Nassräumen ist die Wand halbhoch gefliest, die andere Hälfte gestrichen. Es sind vereinzelt Feuchtigkeitsspuren erkennbar. Die Decken sind überwiegend mit Holz verkleidet. Ein Zimmer wurde nur gestrichen. Die Fenster im Dachgeschoss wurde größtenteils zwischen 1997 und 2008 durch Kunststofffenster ersetzt. Eine Ausnahme bildet die Dachgaube. Hier sind die Fenster noch im Originalzustand vorhanden. Die Fenster an den Giebelseiten und der Nassräume wurden mit Rollläden nachgerüstet. Das Bad ist mit einer gefliesten Badewanne, ein Waschbecken und einem Badheizkörper zum Trocken von Handtüchern, das WC mit einer Toilette ohne Waschbecken ausgestattet. Es müssen vereinzelt, besondere in den Nassräumen, Schönheitsreparaturen durchgeführt werden. Die Innentüren sind stark vergilt und sollten überarbeitet werden. Gegen die Feuchtigkeit an den Wänden, empfiehlt sich eine ausreichende Belüftung der betroffenen Zimmer.

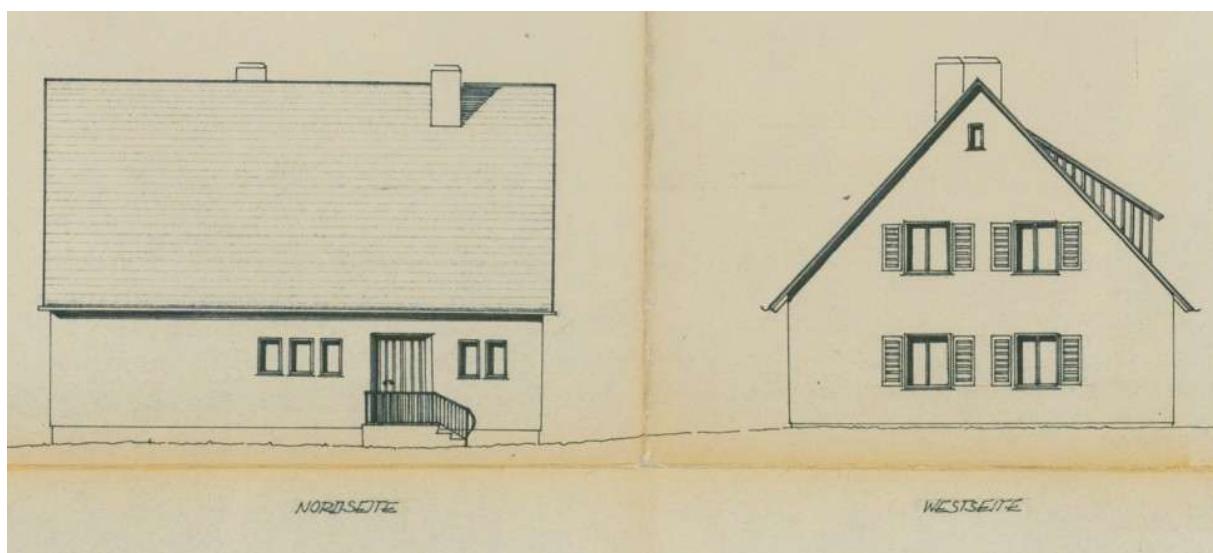
*Ansicht Nord- und Westseite*

Der Westgiebel des Wohngebäudes weist am Dachfrist eine Lücke der Dacheindeckung auf. Diese ist von außen erkennbar. Von Dachspitz sind von Innen keine Schäden feststellbar. Wassereintritt wurde von den Teilnehmern am Ortstermin verneint. Hier ist eine Überprüfung des Dachstuhls bzw. der Dacheindeckung und ggf. Beseitigung des Schadens erforderlich.

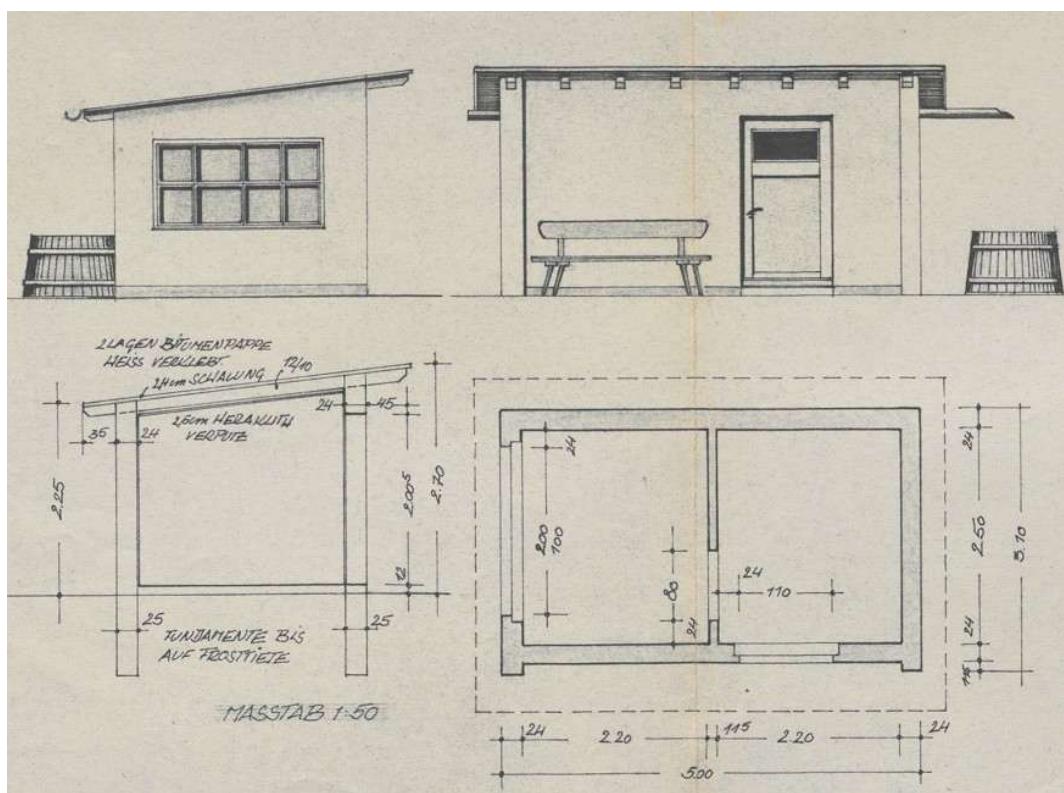
Bauzeichnung Kleintierstall

Der Kleintierstall machte am Besichtigungstag im Allgemeinen einem dem Alter entsprechenden baulichen Gesamteindruck. Der Unterboden bei den Kleintierstall hat sich vermutlich auf der gesamten südlichen Gebäudeseite gesetzt. Die Gebäudeseite hat sich abgesunken und es hat sich ein größerer Riss zwischen der Stallung und der angrenzenden Garage gebildet. Dadurch hat sich das Metalltor so stark verzogen, dass es sich nicht mehr öffnen lässt. Das Lagermaterial in Inneren der Stallung drückt zudem von Innen gegen das Metalltor.

Der Kleintierstall konnte deshalb nur augenscheinlich besichtigt werden. Hier muss untersucht werden, inwieweit eine Nutzung des Kleintierstalls noch möglich ist oder ein Abbruch sinnvoll wäre. Der Sachverständige bewerte das Gebäude daher als Wertneutral.

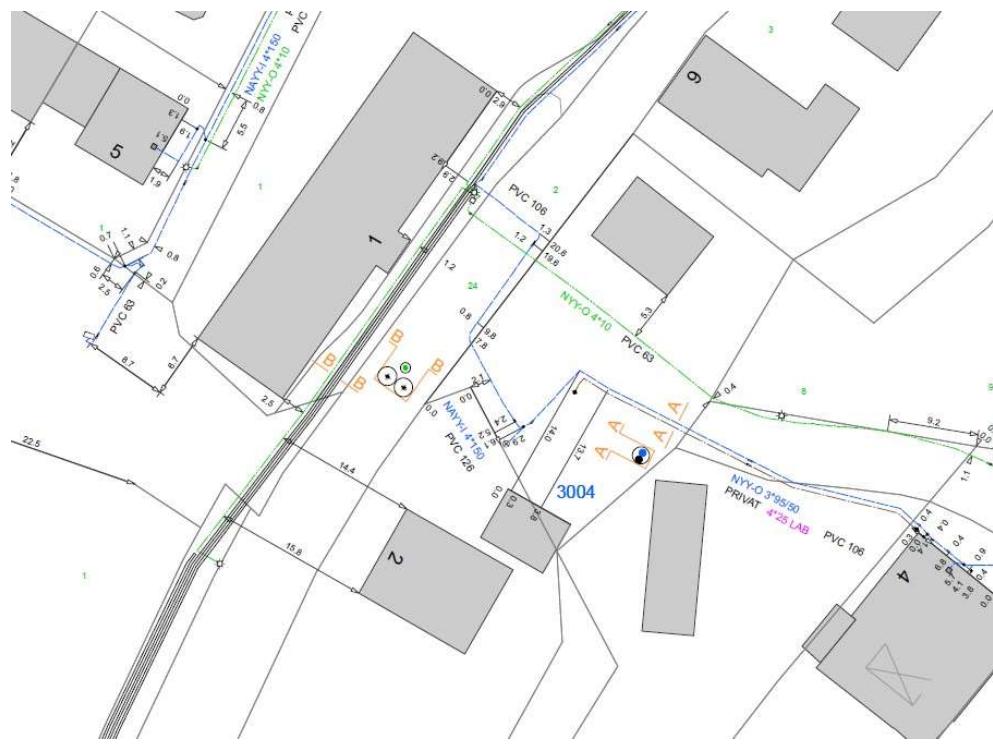
## *Stromversorgung*

Die Stromversorgung erfolgt aus dem öffentlichen Netz über dem Netzbetreiber durch Ständer. In unmittelbarer Umgebung zum Bewertungsgrundstück wurde Stromkabel unterirdisch verlegt. Diese Kabel liegen tlw. im Gehweg der Straße *Am Bahnhof* und neben dem Straßenverlauf zum Bahnhof und dem Wohnhaus Nr. 4.

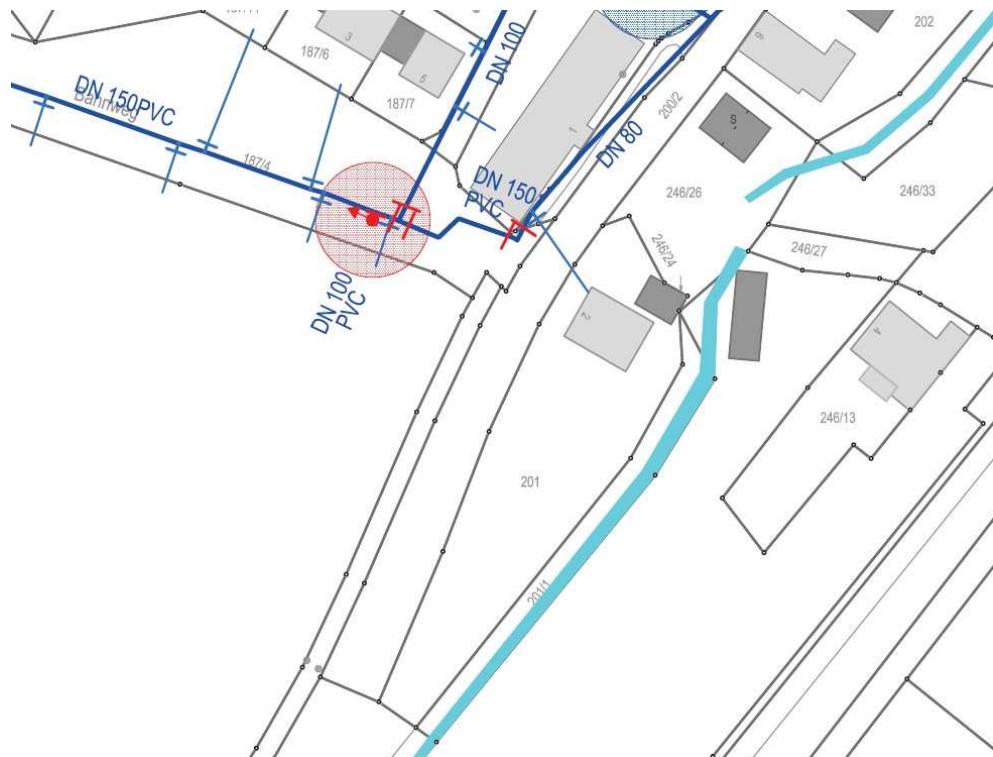
## *Trinkwasserversorgung – Angaben Gemeinde*

Die Trinkwasserversorgung und Abwasserentsorgung erfolgen über das öffentliche Netz. Beide Leitungssysteme liegen in bzw. an der Straße *Am Bahnhof* sowie *Bahnweg*. Sie wurden vermutlich im Zuge der Erschließung des neuen Wohngebietes nordwestlich des Bewertungsobjektes erneuert. Die Hauptabwasserleitung hat in Richtung Bahnhaltepunkt einen Durchmesser 1600 mm (überdimensional) und führt in den Entwässerungsgraben östlich des Grundstücks und von da in den Fluss Paar. Auf dem Bewertungsgrundstück befindet sich ein Revisionsschacht.

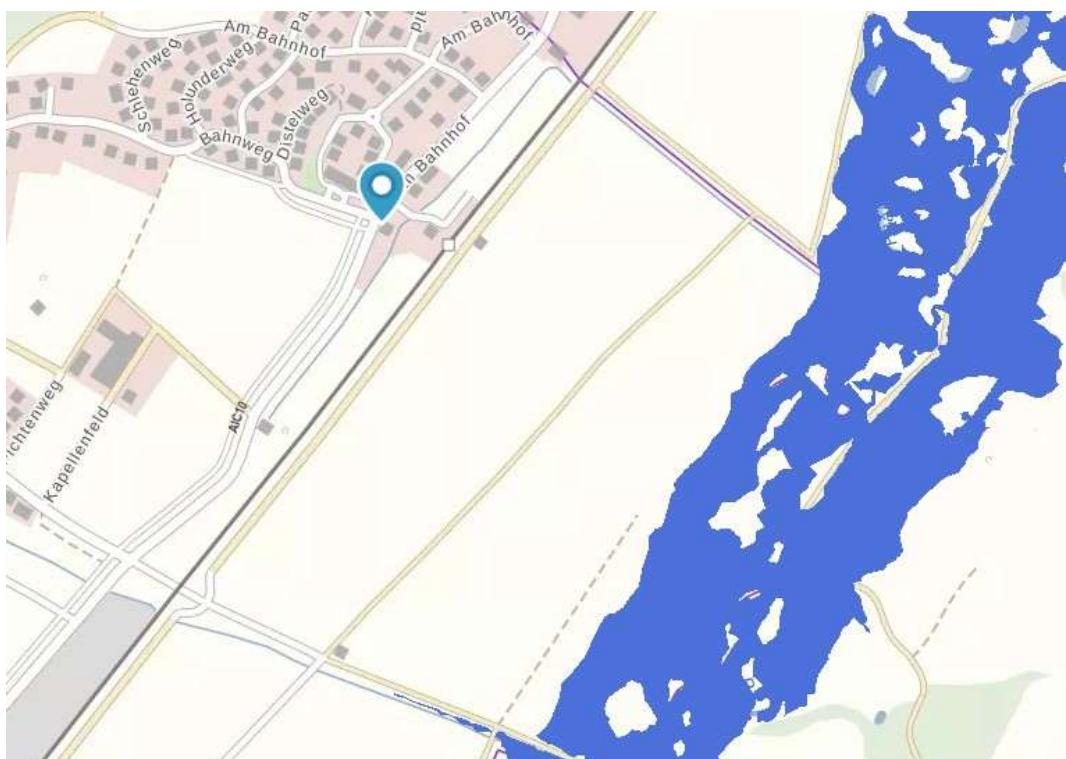
*Hochwassergefahrengelände häufig  
(Quelle BayernAtlas)*

Ebenfalls entlang der Paar sind Hochwasser-Überschwemmungsgebiet ausgewiesen. Amtlich festgesetzte Überschwemmungsgebiete werden auf Grundlage der Hochwassergefahrenflächen für ein 100-jähriges Hochwasser per Rechtverordnung festgesetzt. Die im Wasserhaushaltsgesetz und in der Überschwemmungsgebietsverordnung enthaltenen Auflagen müssen eingehalten werden. Nach Rücksprache mit dem Bauamt der Verwaltungsgemeinschaft Dasing sind keine weiteren Maßnahmen im Bereich des Bewertungsobjektes vorhanden bzw. vorgesehen.

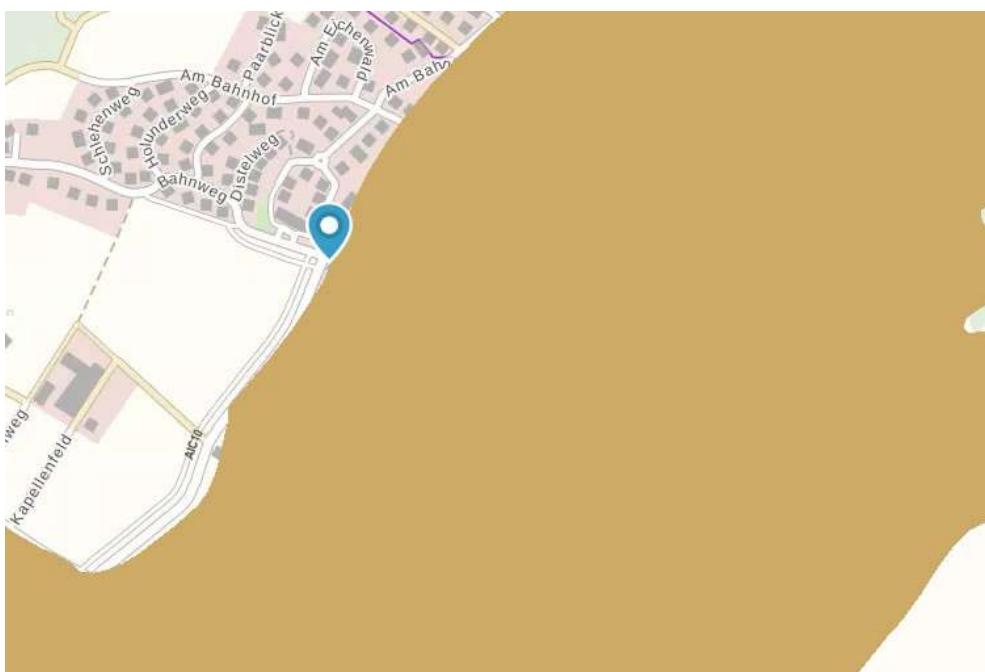
**Wassersensibler Bereich**  
(Quelle BayernAtlas)

Das Bewertungsgrundstück liegt in einen ausgewiesenen wassersensiblen Bereich. Diese Gebiete sind durch den Einfluss von Wasser geprägt und werden anhand der Moore, Auen, Gleye und Kolluvien abgegrenzt. Sie kennzeichnen den natürlichen Einflussbereich des Wassers, in dem es zu Überschwemmungen und Überspülungen kommen kann. Nutzungen können hier beeinträchtigt werden durch: über die Ufer tretende Flüsse und Bäche, zeitweise hohen Wasserabfluss in sonst trockenen Tälern oder zeitweise hoch anstehendes Grundwasser. Im Unterschied zu amtlich festgesetzten oder für die Festsetzung vorgesehenen Überschwemmungsgebieten kann bei diesen Flächen nicht angegeben werden, wie wahrscheinlich Überschwemmungen sind. Die Flächen können je nach örtlicher Situation ein häufiges oder auch ein extremes Hochwasserereignis abdecken.

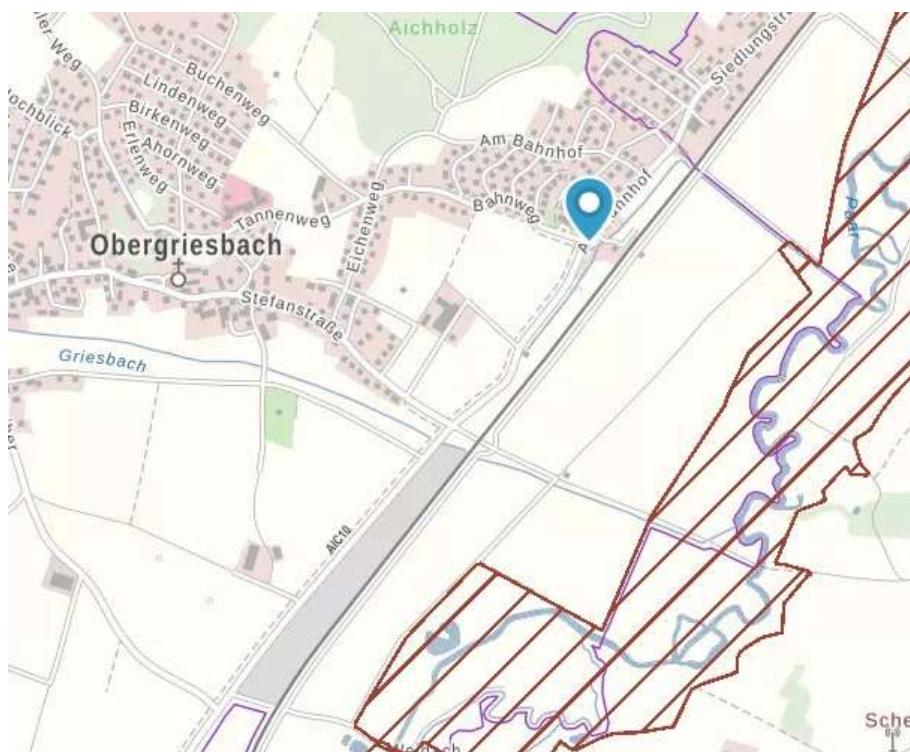
Fauna-Flora-Habitat-Gebiet  
(Quelle BayernAtlas)

Östlich des Bewertungsgrundstücks, in einer Entfernung von ca. 400 m, fließt der Fluss Paar. Dieser wird umschlossen von einem Fauna-Flora-Habitat-Gebiet. Diese Gebiete dienen dem Schutz von Tier- und Pflanzenarten und Lebensräumen sowie der biologischen Vielfalt in der EU weiten NATURA 2000 Schutzgebietsnetz. Mit der „Bayerischen Verordnung über die Natura 2000\_Gebiete“ vom 19.02.2016, wurden die Vogelschutzgebiete und Fauna-Flora-Habitat-Gebiet mit einer gemeinsamen Verordnung rechtsverbindlich festgelegt.
