GUTACHTEN

über den Verkehrswert (Marktwert) gemäß § 194 BauGB

Werkstatt mit Büro

Rebdorfer Straße 7 | 85072 Eichstätt

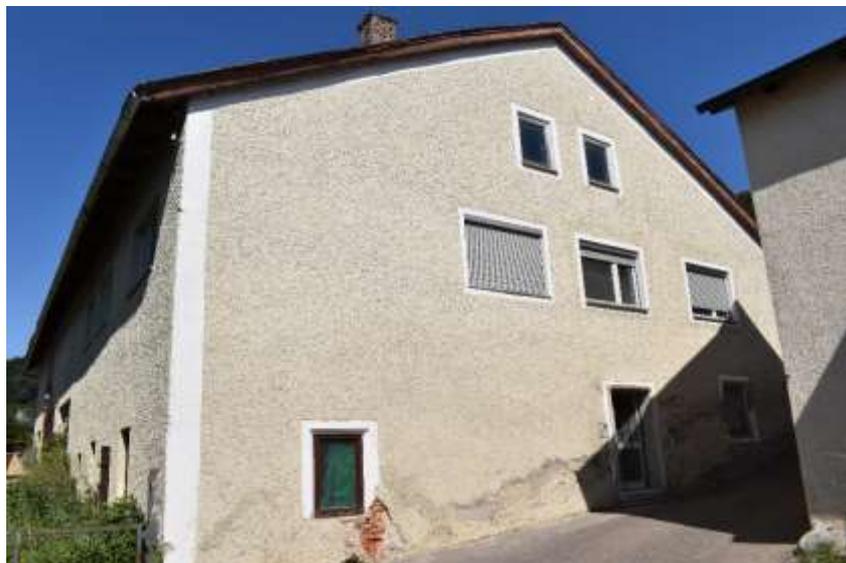
Ansicht des Bürotrakts aus östlicher Richtung

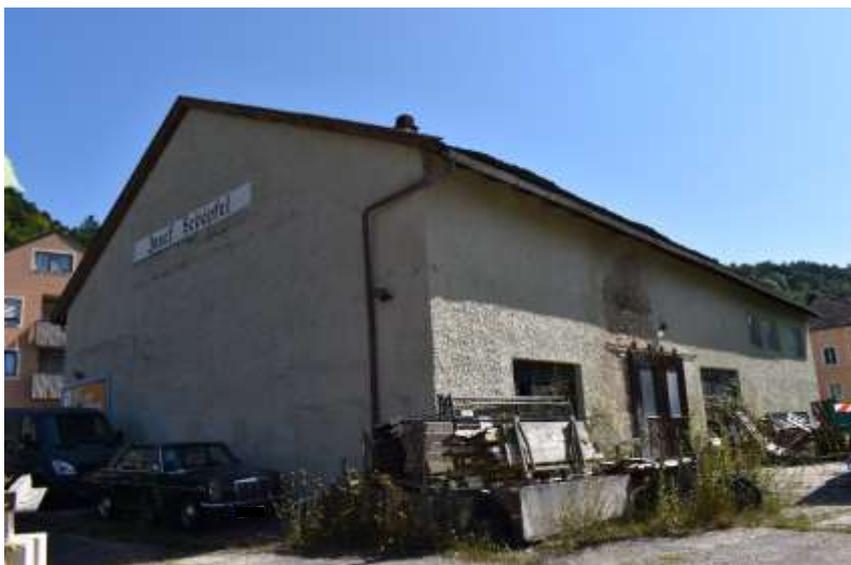
Ansicht aus Richtung Südwesten

Art des Gebäudes	Ehemalige Werkstatt für Natursteinbearbeitung	
Geschosse	Erdgeschoss (EG)	(lichte RH ca. 3,80 m, gemessen)
	Dachgeschoss (DG)	(lichte RH bis UK First ca. 5,41 m, gemessen)
Baujahr (gemäß Auskunft)	nicht bekannt	vermutlich ca. 1930er- bis 1950er-Jahre
Modernisierung/Erweiterung (gemäß Auskunft)	-	
Konstruktionsart	Massivbauweise	
Decken	einfache Holzbalkendecke, nicht begebar	
Fundamente	überwiegend Streifenfundamente (vermutlich)	
Außenwände/Fassaden	Fasadentyp	Mauerwerkslochfassaden
	Art der Ausführung	Mauerwerkswände (gem. äußerem Anschein Ziegelmauerwerk und Bruchsteinmauerwerk)
	Oberflächen/Farben	Putz mit farblich abgetöntem Anstrich; Hausecken und Fensterfaschen mit weißem Anstrich
Dach	Art der Ausführung	Satteldach mit ca. 25° Dachneigung (geschätzt)
	Konstruktion	handwerklicher Holzdachstuhl
	Dachhaut	Kalkplattendach
	Dachüberstand Traufe	ca. 30 cm (geschätzt), Untersicht Dachschalung

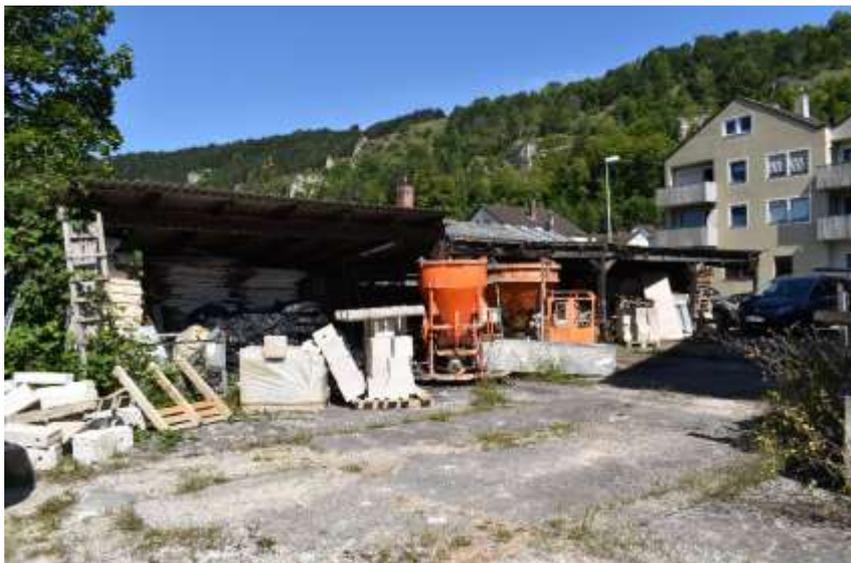
Ansicht aus Richtung Südosten (Hofseite)

Das überdachte Freilager befindet sich in einem mäßigen Zustand; die Dachdeckung ist schadstoffbelastet (Asbest). Die Dachplatten sind teilweise beschädigt und die Holzunterkonstruktion weist teilweise Wasserschäden auf.

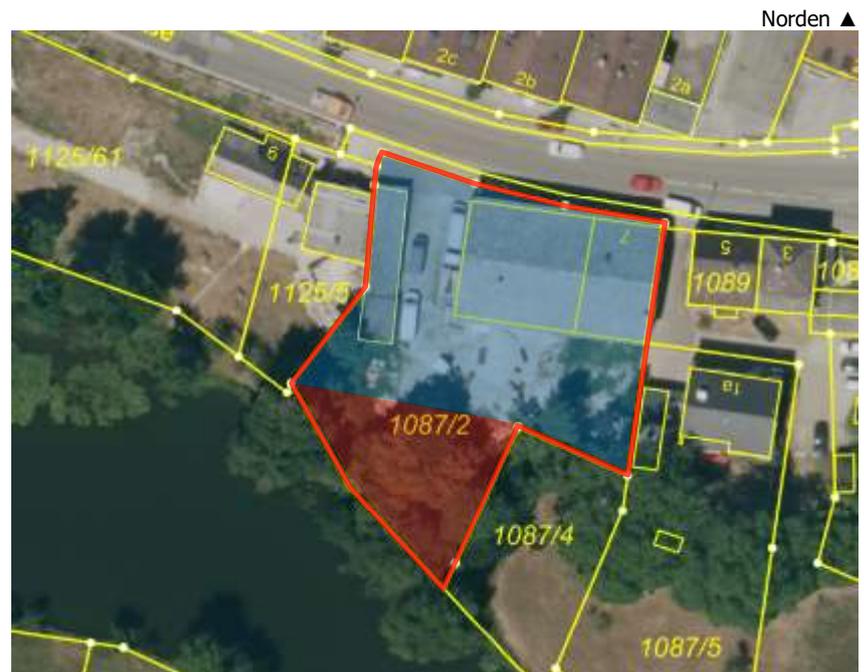
Auszug Orthophoto mit überlagerten dxf-Vektordaten und farblicher Kennzeichnung der Teilflächen „Baulandfläche“ und „Böschung/Geringstland“

Vor Ort stellt sich die Trennlinie der Teilflächen in Form eines Betonsockels dar.

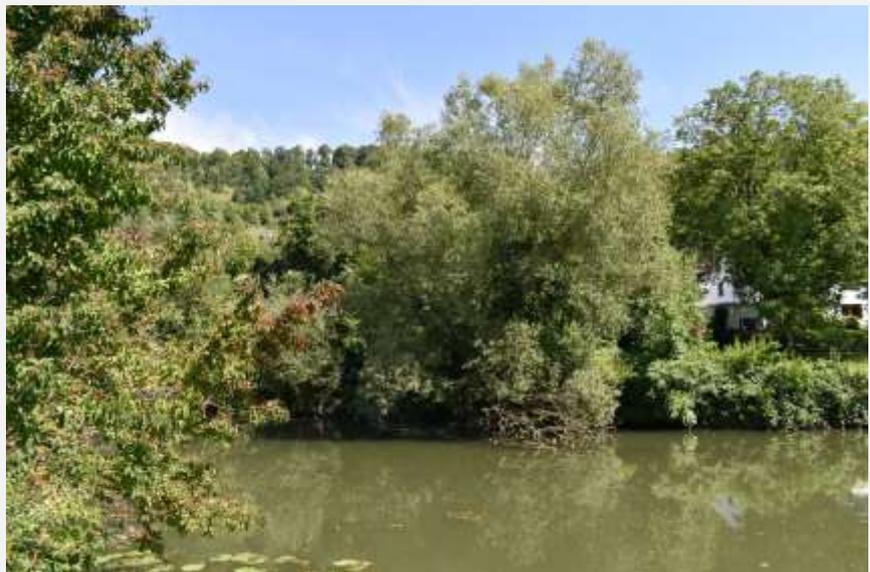
Die südliche Grundstücksgrenze grenzt an das Flussbett der Altmühl.

Die Uferböschung ist etwa 2 bis 3 m hoch und stark mit Bäumen und Sträuchern bewachsen.

Eine bauliche Nutzung der Uferböschung ist auch aus planungsrechtlichen Gründen wahrscheinlich nicht möglich.

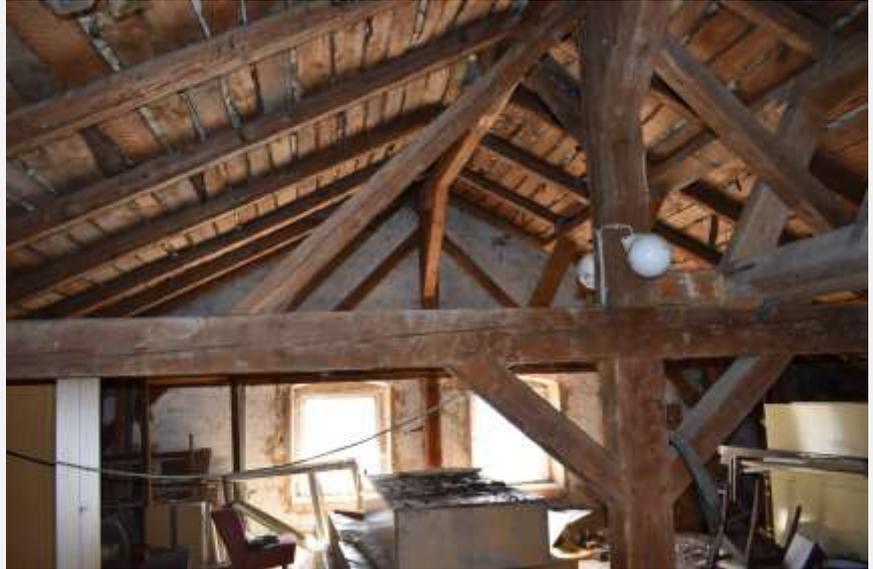
Geb. 1 - Büro
DG, Dachraum

Holzbauteile des Dachs mit
starken Wasserschäden

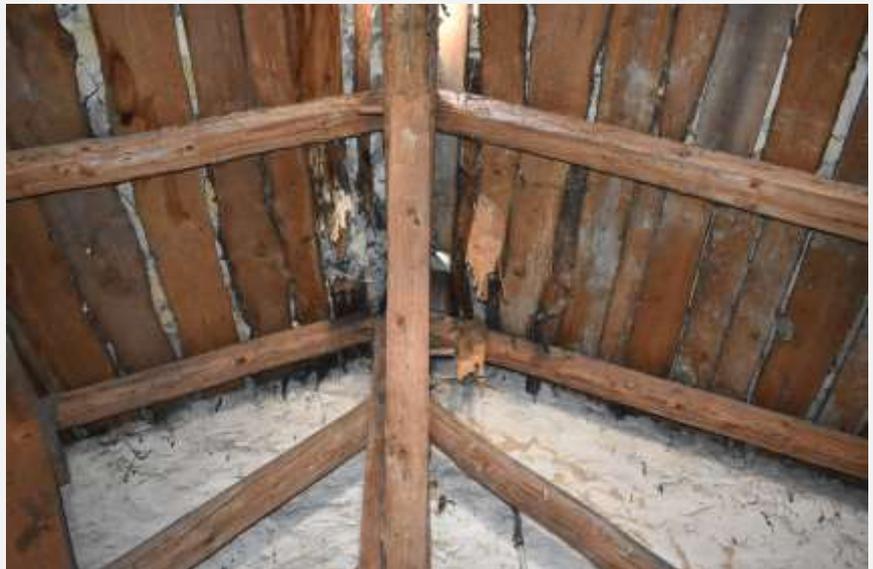
Geb. 1 - Büro
DG, Dachraum

Holzbauteile des Dachs mit
starken Wasserschäden,
der Dachbelag ist teilweise
nicht mehr vorhanden.

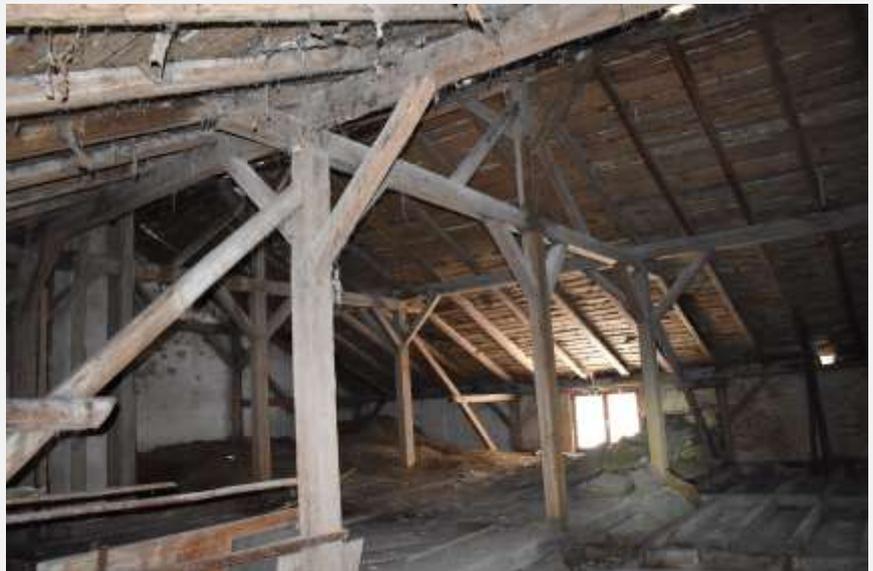
Geb. 2 - Werkstatt

DG, Dachraum

Holzbauteile des Dachs mit starken Wasserschäden, der Dachbelag ist teilweise nicht mehr vorhanden.

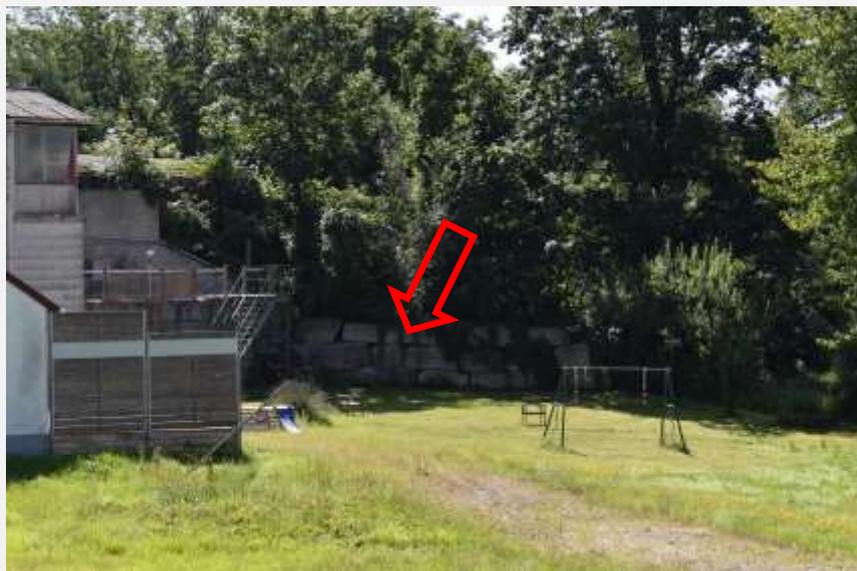
Ansicht des Bewertungsgrundstücks aus Richtung Westen über das Nachbargrundstück Flst. 1125/5 hinweg.

Die westliche Grundstücksgrenze des Bewertungsgrundstücks ist mit großformatige Natursteinquadern eingefriedet (siehe Pfeil).
