## GUTACHTEN

über den Verkehrswert (Marktwert) gemäß § 194 BauGB für das

mit einem Einfamilienhaus bebaute Grundstück

Westerhamer Straße 3  
86565 Gachenbach / Peutenhausen

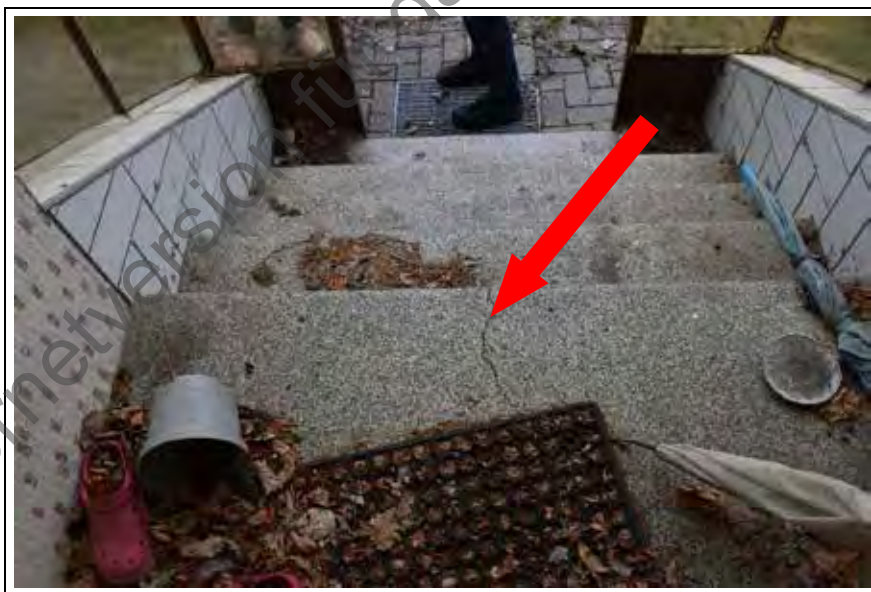
- zum Hauseingang führen 5 Stufen nach oben (Stufen mit Rissbildung),  
seitliche Windschotts aus einer Stahl-/Glaskonstruktion
- Betonsteinpflaster zum Hauseingang und als Weg zur Holzhütte
- Zufahrt zur Garage betoniert

Foto 6: Hauseingang, Stufen mit Rissen

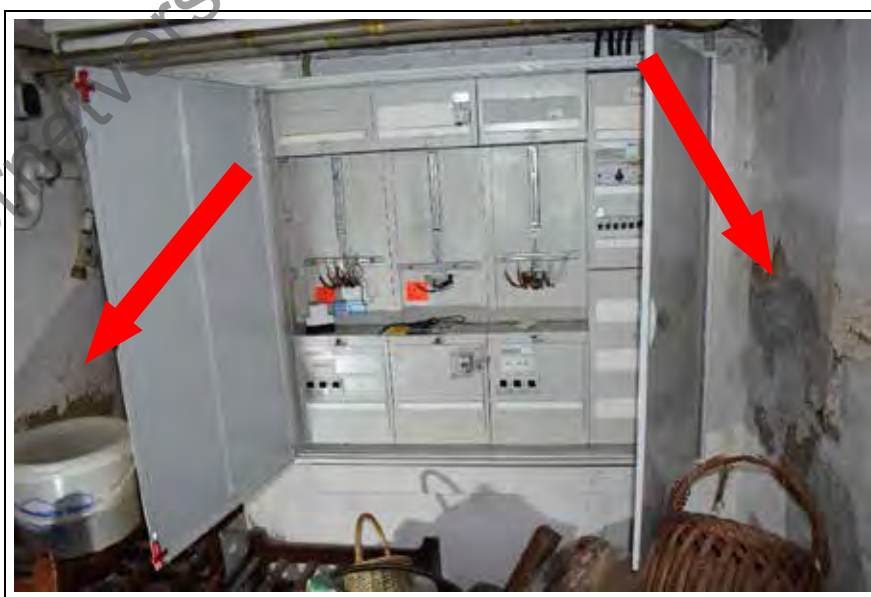
- Flur:  
Elektroverteilung mit ausgebauten Drehstromzählern;  
Wände mit Putz- und Anstrichschäden durch Feuchtigkeit  
Vgl. Anlage 10, Foto 8

Foto 8: KG, Flur mit Elektroverteilung, Putz- und Anstrichschäden durch Feuchtigkeit

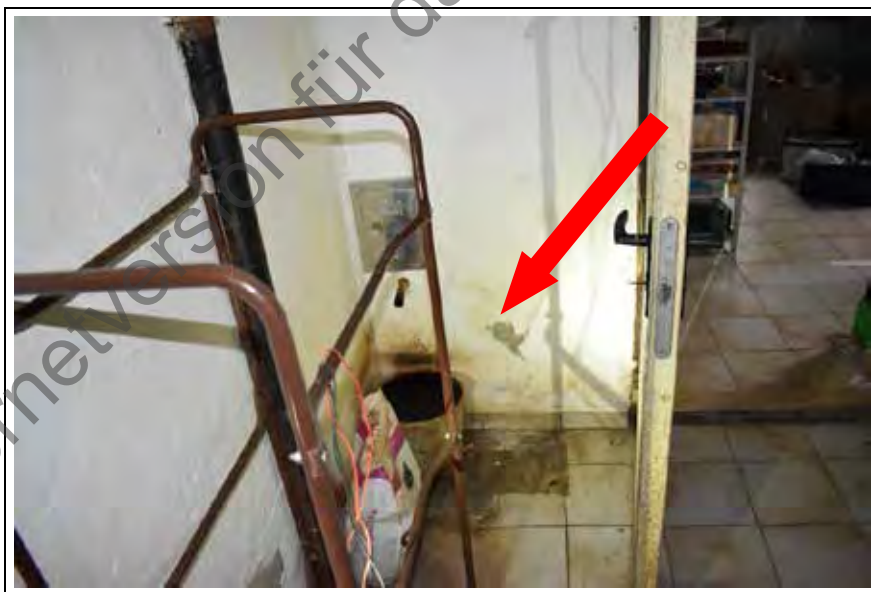
- Öltankraum:  
schadhafte, undichte Öltankwannen  
Wände und Kamin mit Feuchtigkeitsschäden  
Vgl. Anlage 11, Foto 10

Foto 10: KG, Öltankraum mit Feuchtigkeitsschäden

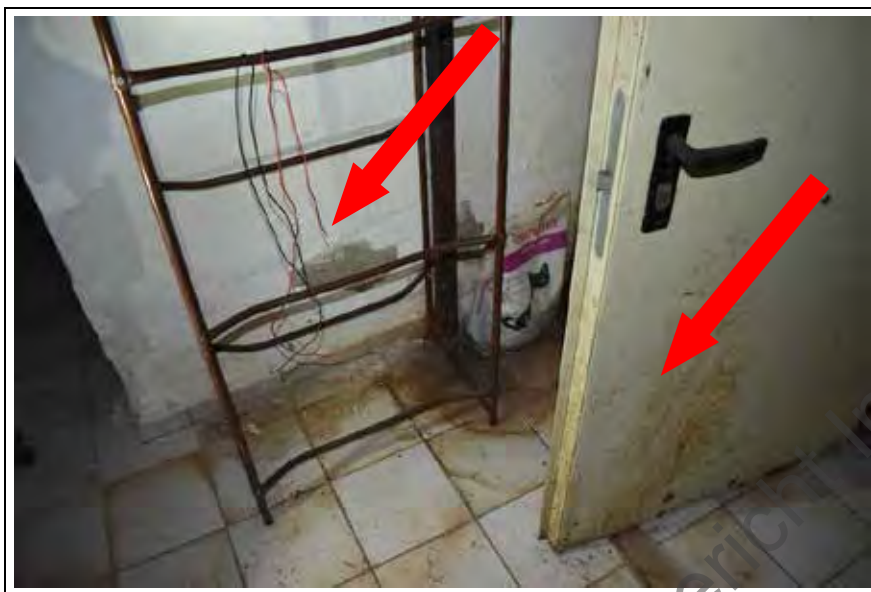
- verrostete Stahltürblätter  
vgl. Anlage 12, Foto 11

Foto 11: KG, Öltankraum mit Feuchtigkeitsschäden und verrostetem Stahltürblatt

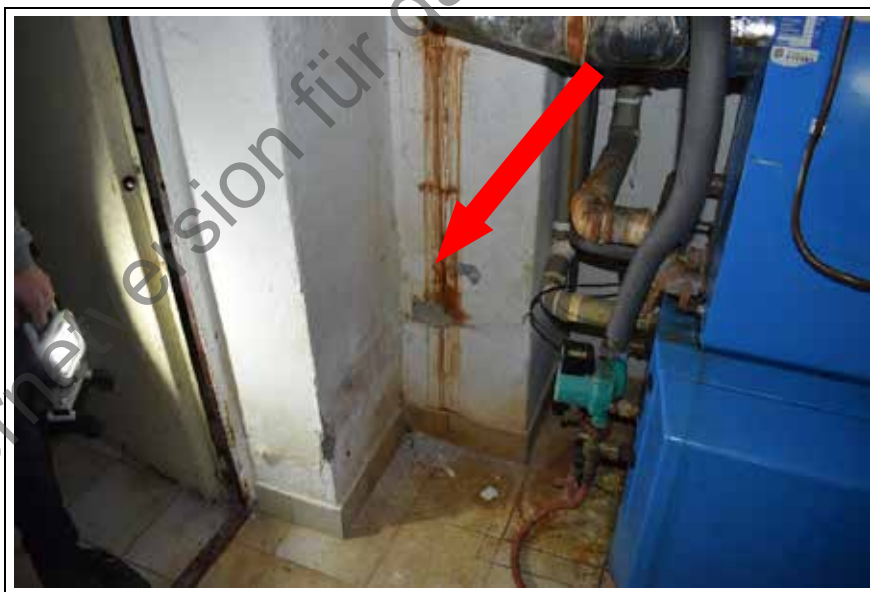
- Heizungsraum:  
Kamin mit Feuchtigkeitsschäden  
Vgl. Anlage 13, Foto 14  
ausgebauter Wasserzähler

Foto 14: KG, Heizungsraum mit Feuchtigkeitsschäden am Kamin

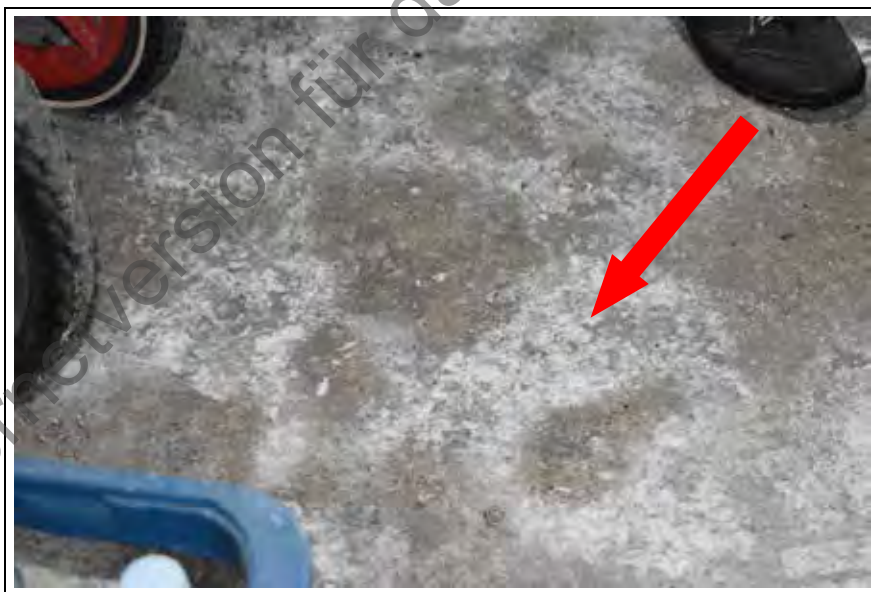
Foto 16: KG, Garage (Anbau), Boden mit Ausblühungen

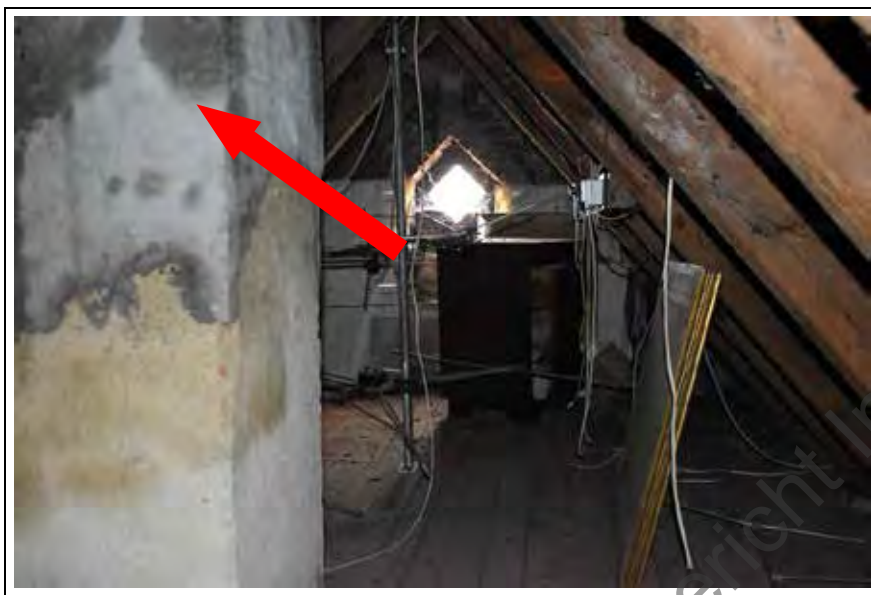
Kamine mit Feuchtigkeitsschäden und Versottungserscheinungen  
Vgl. Anlage 23, Foto 31

Foto 31: Spitz (Wohnhaus), Kamin mit Feuchtigkeitsschaden

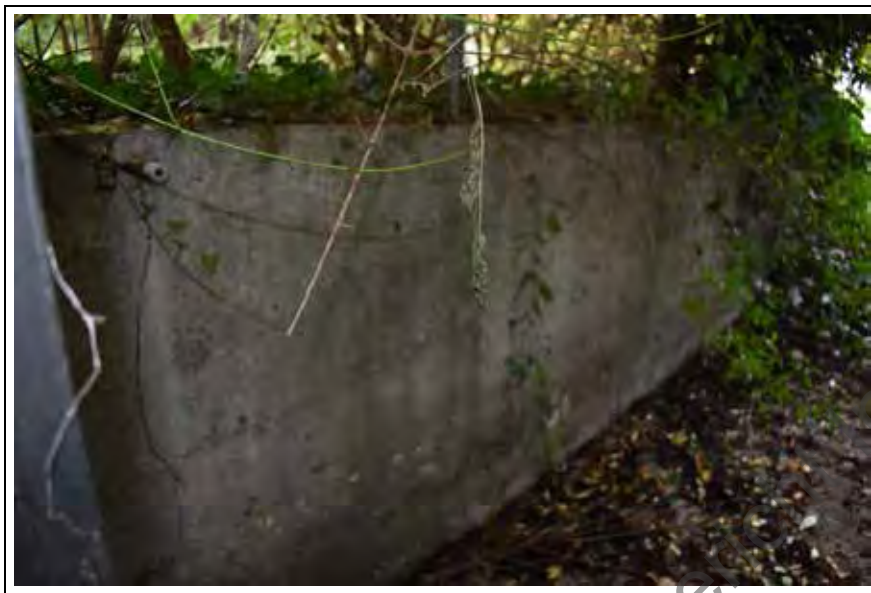
Foto 32: Abfahrt zur integrierten Garage / Stützmauer

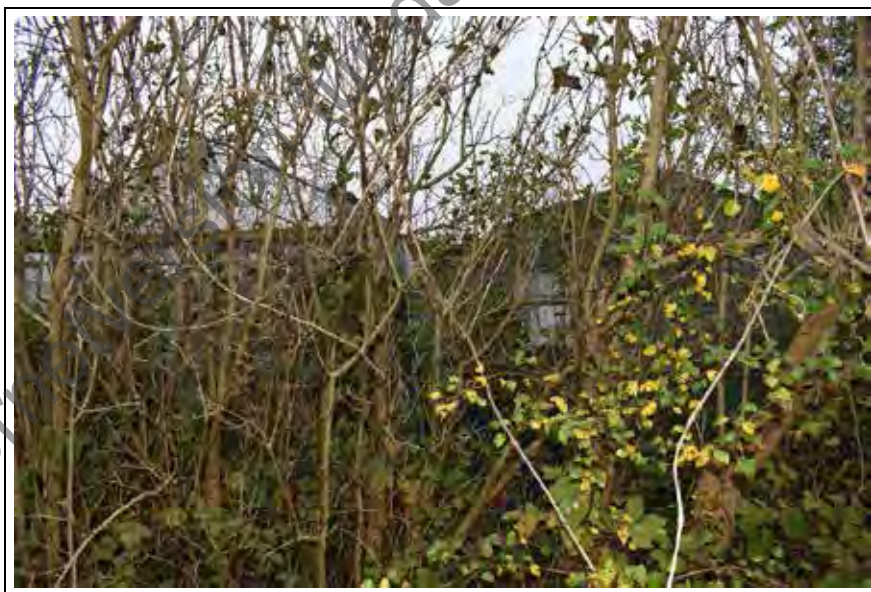
Foto 39: verwilderter Garten und Gewächshäuser, Blick von Nord
