Gutachten

über den Verkehrswert (Marktwert) i.S.d. § 194 Baugesetzbuch

Aktenzeichen	K 116/23
Bewertungsobjekt	Wiesenweg 4, 86508 Rehling
Katasterbezeichnung	Gemarkung Rehling, Flurstücksnummer 881/1
Grundbuchbezeichnung	Amtsgericht Aichach, Grundbuchblatt von Rehling Band 32, Blatt 1438
Auftraggeber	Amtsgericht Augsburg Vollstreckungsgericht (unbewegliches Vermögen)
Wertermittlungstichtag	15.02.2025
Verkehrswert	630.000 €

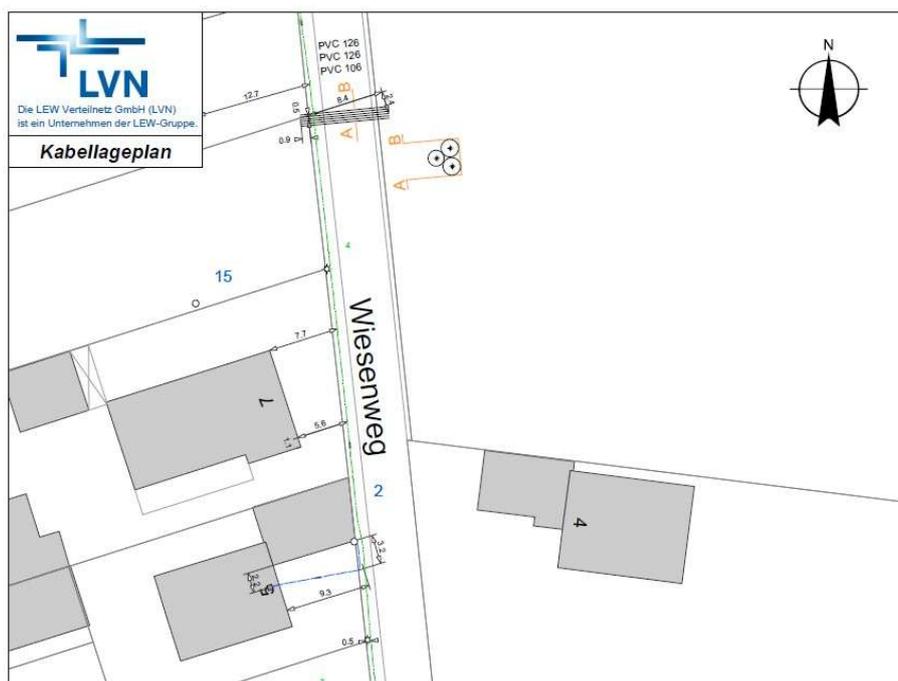
Die Stromversorgung erfolgt aus dem öffentlichen Netz über Ständer. In der Wiesenstraße gibt es zudem Erdverkabelung, an dem das Bewertungsgrundstück nicht angeschlossen ist.

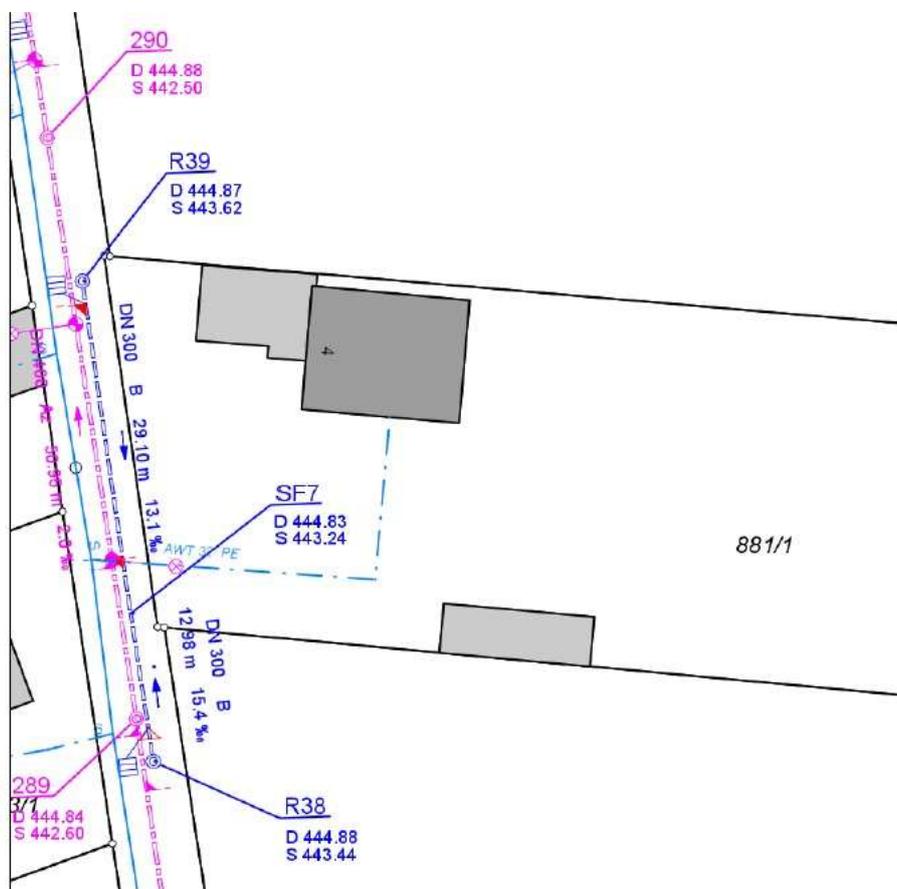
Trinkversorgung und Abwasserentsorgung

In der Straße liegt die Trinkwasserversorgung- und die Abwasserentsorgung. Die Erschließung zum Bewertungsgrundstück erfolgt über die Straße. Das Niederschlagswasser aus den Dachflächen sowie aus den befestigten Oberflächen wird in die Kanalisation des Ortes eingeleitet.

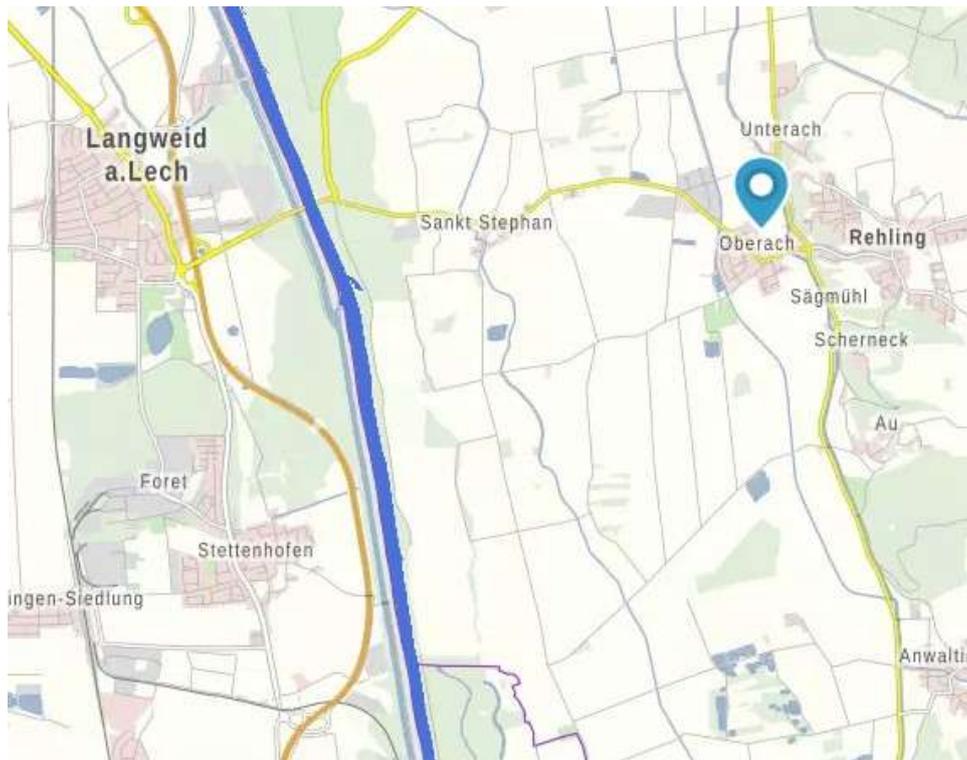
Entlang des Lechs sind Hochwasser-Überschwemmungsgebiete ausgewiesen. Für die sich in der angrenzenden Umgebung befindenden Friedberger Ach und Flutkanal sind keine Hochwasser-Überschwemmungsgebiete ausgewiesen. Amtlich festgesetzte Überschwemmungsgebiete werden auf Grundlage der Hochwassergefahrenflächen für ein 100-jähriges Hochwasser per Rechtsverordnung festgesetzt. Die im Wasserhaushaltsgesetz und in der Überschwemmungsgebietsverordnung enthaltenen Auflagen müssen eingehalten werden. Nach Rücksprache mit der Gemeinde sind keine Maßnahmen des Hochwasserschutzes bekannt. Ob welche geplant sind, wurde dem Sachverständigen nicht mitgeteilt. Darüberhinausgehende vertiefende Untersuchungen und Nachforschungen wurden nicht ange stellt.

*Hochwassergefahrengbiet häufig
(Quelle BayernAtlas)*

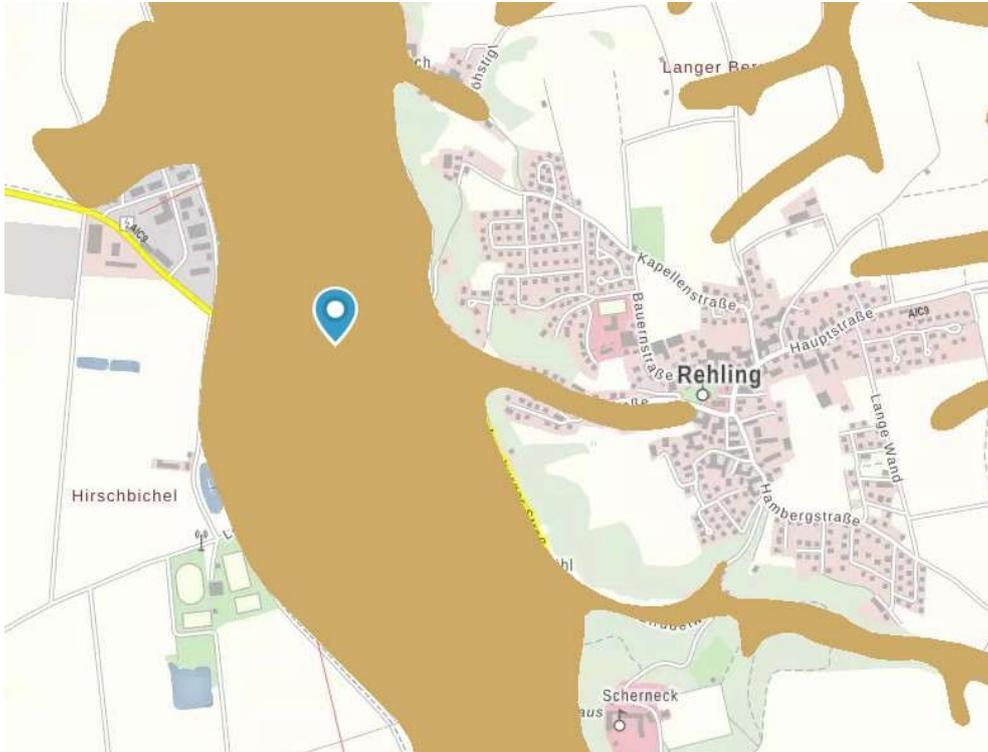
Das Bewertungsgrundstück liegt in einen ausgewiesenen wassersensiblen Bereich. Diese Gebiete sind durch den Einfluss von Wasser geprägt und werden anhand der Moore, Auen, Gleye und Kolluvien abgegrenzt. Sie kennzeichnen den natürlichen Einflussbereich des Wassers, in dem es zu Überschwemmungen und Überspülungen kommen kann. Nutzungen können hier beeinträchtigt werden durch: über die Ufer tretende Flüsse und Bäche, zeitweise hohen Wasserabfluss in sonst trockenen Tälern oder zeitweise hoch anstehendes Grundwasser. Im Unterschied zu amtlich festgesetzten oder für die Festsetzung vorgesehenen Überschwemmungsgebieten kann bei diesen Flächen nicht angegeben werden, wie wahrscheinlich Überschwemmungen sind. Die Flächen können je nach örtlicher Situation ein häufiges oder auch ein extremes Hochwasserereignis abdecken. An kleineren Gewässern, an denen keine Überschwemmungsgebiete oder Hochwassergefahrenflächen vorliegen, kann die Darstellung der wassersensiblen Bereiche Hinweise auf mögliche Überschwemmungen und hohe Grundwasserstände geben und somit zu Abschätzung der Hochwassergefahr herangezogen werden. Die wassersensiblen Bereiche werden auf der Grundlage der Übersichtsbodenkarte im Maßstab 1:25 000 erarbeitet. Diese Karten enthalten keine Grundstücksgrenzen. Die Betroffenheit einzelner Grundstücke kann deshalb nicht abgelesen werden. Die Darstellung der wassersensiblen Bereiche erfolgt in einem Maßstabsbereich von ca. 1:9 000 bis 1:750 000.

*Wassersensible Bereiche
(Quelle BayernAtlas)*
