## Kurzbeschrieb

der Eigentumswohnung Nr. 4 samt Keller und  
dem Sondernutzungsrecht am KFZ-Stellplatz Nr. 13  
Mulzerstr. 178 in 86836 Untermeitingen-Lagerlechfeld

<b>Aktenzeichen des Gerichts</b>	K 126/21
<b>Gutachten-Nr.</b>	21-000075G
<b>Objektart</b>	Eigentumswohnung im 1. Obergeschoss rechts samt Kellerraum (im Aufteilungsplan mit Nr. 4 (Haus 178) bezeichnet) und dem Sondernutzungsrecht am oberirdischen KFZ-Stellplatz Nr. 13
<b>Objektadresse</b>	Mulzerstr. 178 in 86836 Untermeitingen-Lagerlechfeld
<b>Flurstücke</b>	1439/35 und 1439/206 der Gemarkung Untermeitingen
<b>Wertermittlungsstichtag</b>	11.01.2022
<b>Qualitätsstichtag</b>	11.01.2022
<b>Ortstermin</b>	11.01.2022
<b>Baujahr Wohnanlage</b>	ca. 1960
<b>Wohnfläche</b>	rd. 58 m <sup>2</sup>
<b>Zubehör</b>	Konnte nicht festgestellt werden
<b>Nutzung</b>	Wohnung laut Hausverwaltung vermietet
<b>Besonderheiten</b>	<b>Keine Innenbesichtigung ermöglicht.</b> Bewertung nach äußerem Anschein und nach Aktenlage. Hausgeldrückstände sind möglich. Das Ergebnis ist mit einem erhöhten Risiko behaftet. Tatsächliche Objekteigenschaften können abweichen.

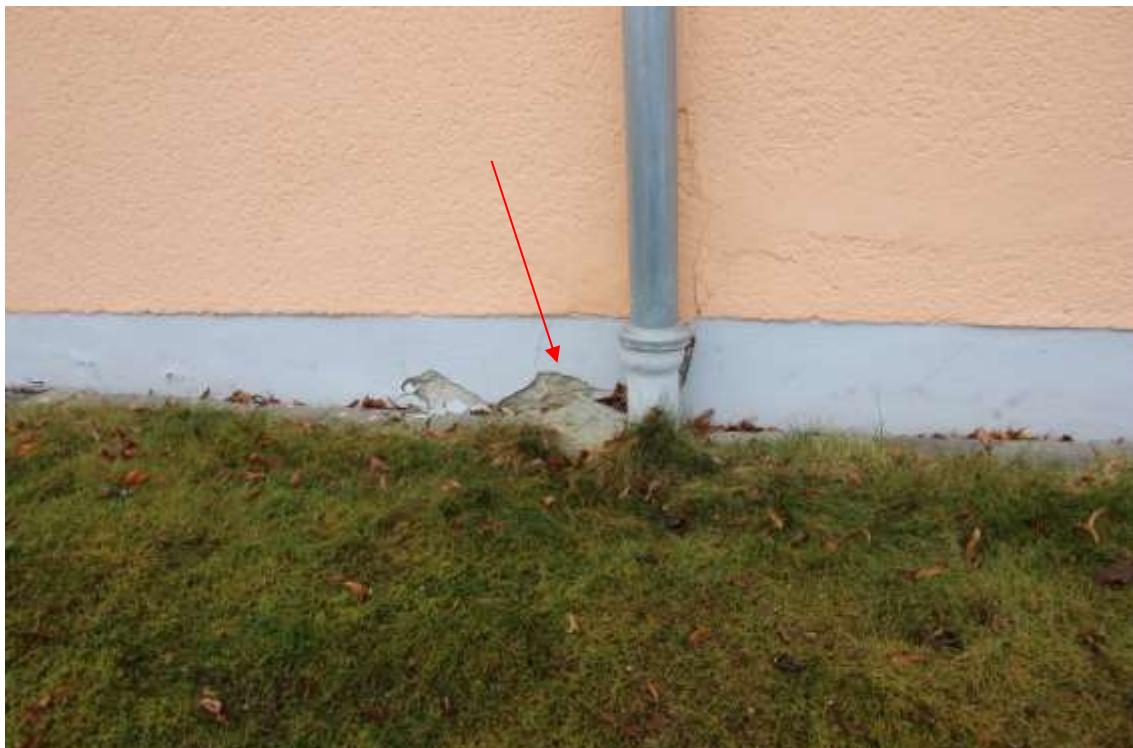
Detailansicht Nordfassade Haus 178/178a mit Putzabplatzungen

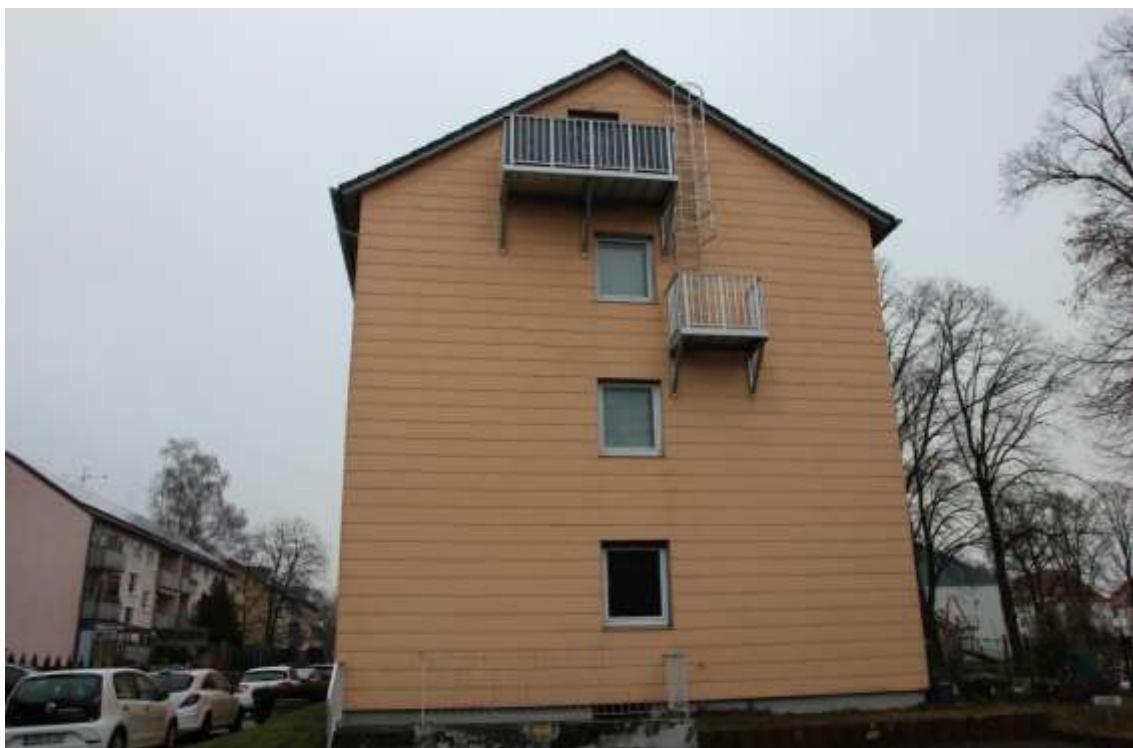
Die Fassaden sind verputzt und gestrichen. An der Westfassade (Haus 178a) ist eine ältere Wetterschutzverkleidung angebracht, die ebenfalls gestrichen wurde.

Westfassade Haus Mulzerstraße 178a

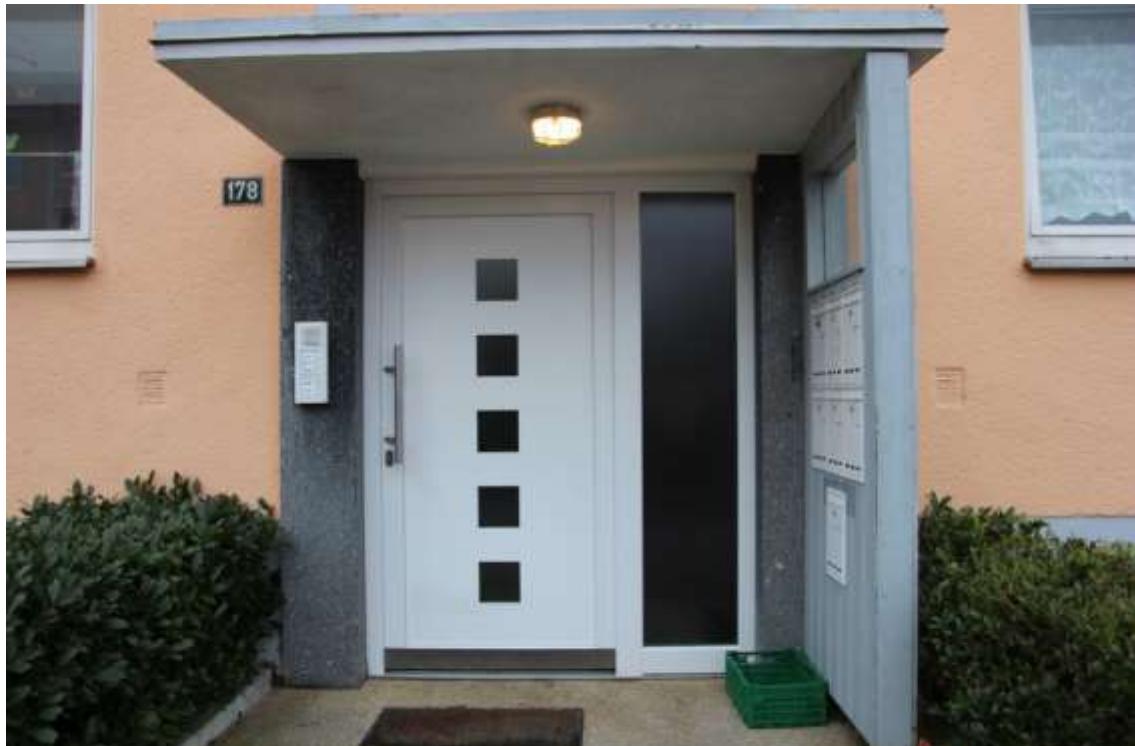
Man betritt den gemeinschaftlichen Hausflur über den Hauseingang. Die Hauseingangstüre wurde modernisiert und besteht aus Kunststoff mit Lichtausschnitten und aus einem Seitenteil mit Lichtausschnitt. Der Hauseingang ist überdacht und verfügt über eine Beleuchtung. Neben der Haustüre befindet sich die Klingelanlage mit Gegensprechfunktion. Am Ortstermin war der Hauseingang nicht verschlossen.

Hauseingangstüre Haus Mulzerstraße 178

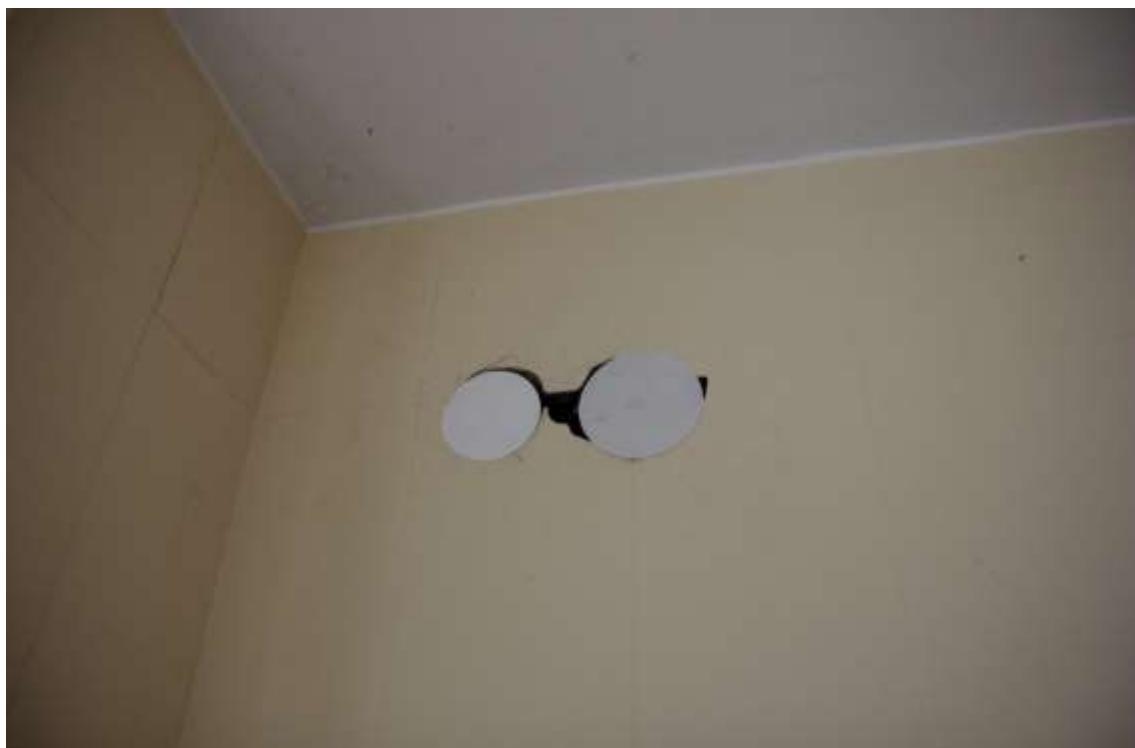
Detailansicht unfachmännische Abdeckungen Hausflur

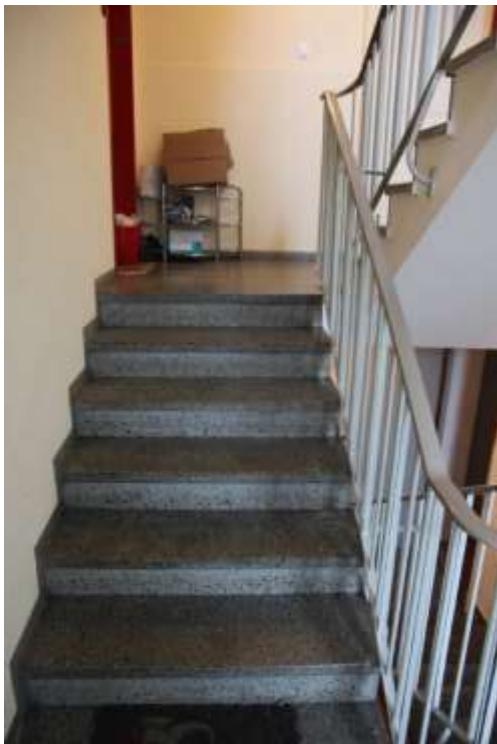
Das Treppenhaus verfügt über eine massive Treppe, die mit einem grauem Steinbelag versehen ist. Das Treppengeländer besteht aus Metall. Der Handlauf besteht aus Kunststoff. Das Treppenhaus weist Gebrauchs- und Abnutzungsspuren auf und macht einen in die Jahre gekommenen Eindruck. Der Zeitgeist der 1960er Jahre ist erkennbar.

Treppenhaus

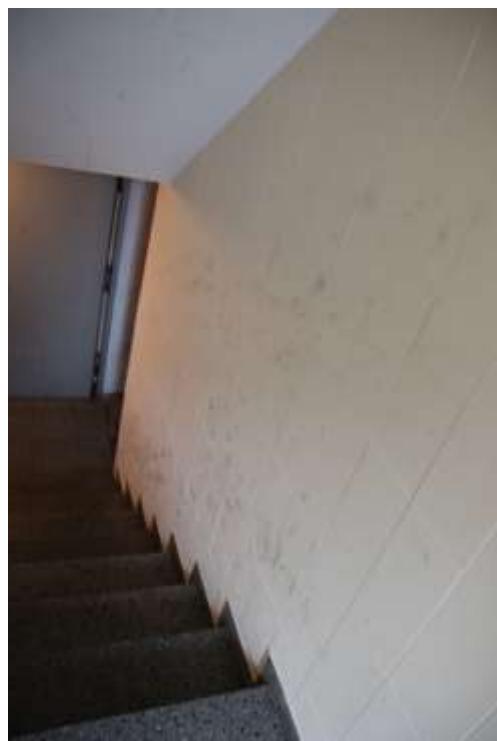
Beschmutzungen an Wand Hausflur

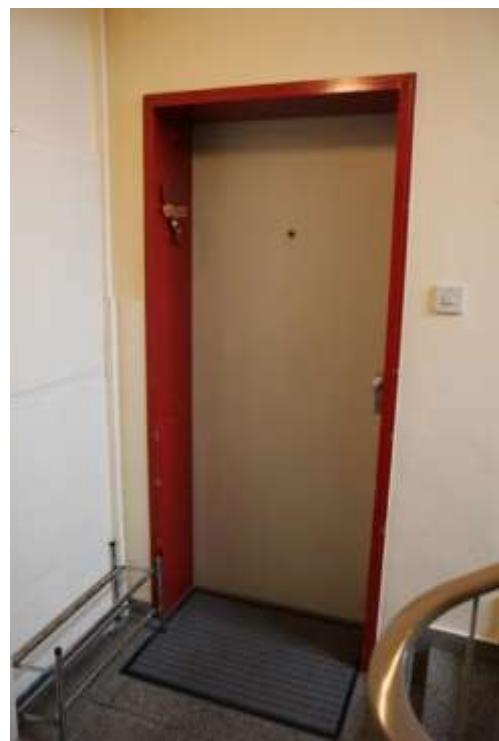
Ein Personenaufzug ist nicht vorhanden. Die Wohnungseingangstüren bestehen aus rot gestrichenen Türzargen aus Metall und grauen Türblättern. Die Türzargen weisen Kratzer und Beschädigungen auf. Die Zugangssituation über den allgemeinen Hausflur und zu den Wohnungen ist wenig repräsentativ.

Wohnungseingangstür exemplarisch

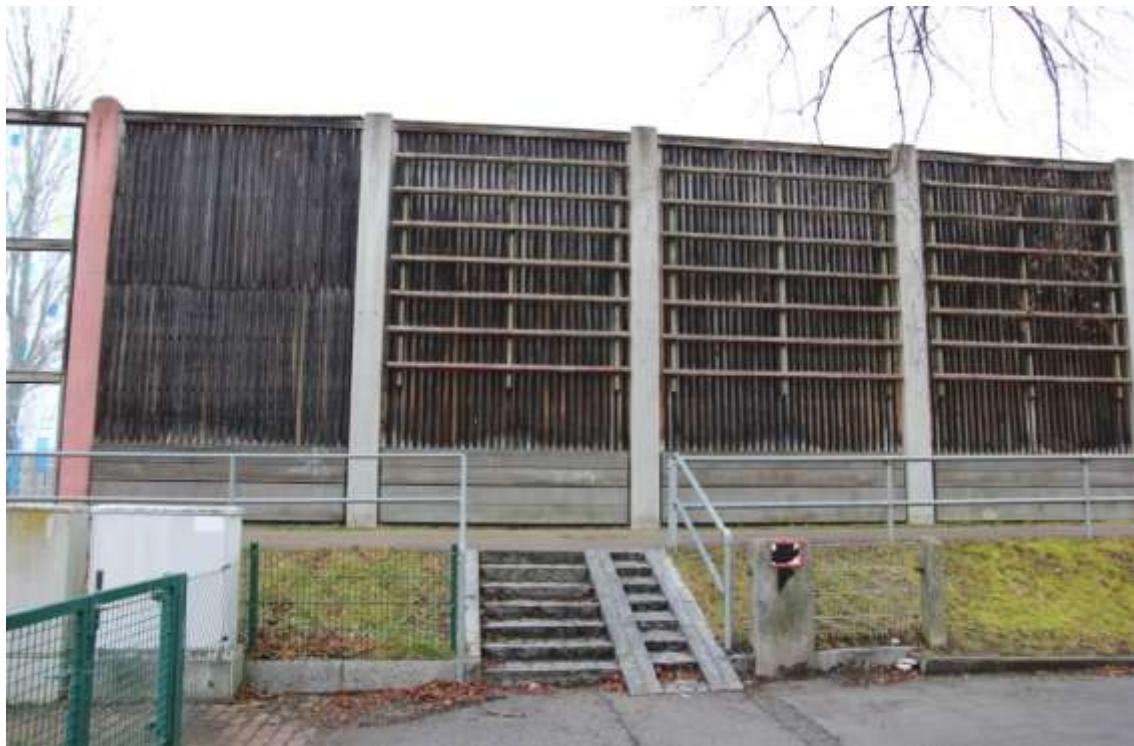
Die B 17 verläuft rund 50 m in westlicher Richtung vom Bewertungsobjekt entfernt und war trotz einer Lärmschutzwand und des tieferen Verlaufs der Bundesstraße in diesem Bereich am Ortstermin im Außenbereich deutlich wahrnehmbar. Die Mulzerstraße ist von der Abfahrt der B 17 in wenigen Minuten erreichbar.

Lärmschutzwand zur B17

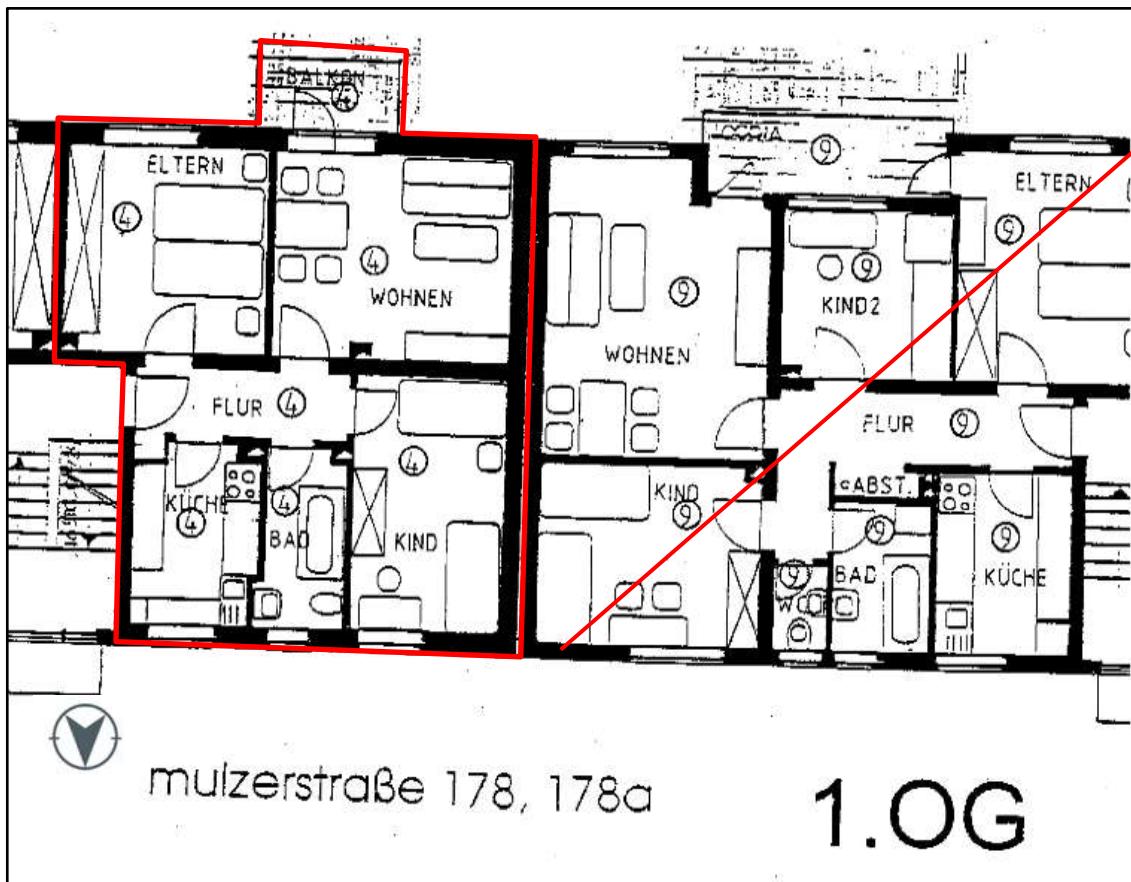
Beim Bewertungsobjekt handelt es sich laut Grundriss um eine Wohnung mit drei Zimmern (Elternschlafzimmer, Wohnzimmer, Kinderzimmer), Küche und Badezimmer.

Das Schlafzimmer und das Wohnzimmer sind nach Süden ausgerichtet. Vom Wohnzimmer aus besteht Zugang zum Südbalkon. Kinderzimmer, Badezimmer und Küche zeigen nach Norden. Alle Wohnräume sind vom Wohnungsflur aus zu erreichen. Bis auf den Wohnungsflur verfügen alle Räume innerhalb der zu bewertenden Wohnung über ein Fenster.

Grundriss (ohne Bemaßung) Wohnung Nr. 4 (1. OG rechts)
