Objektbeschreibung:

2-Zimmer-Eigentumswohnung im Erdgeschoss

Stettiner Str. 3 | 86167 Augsburg - Lechhausen

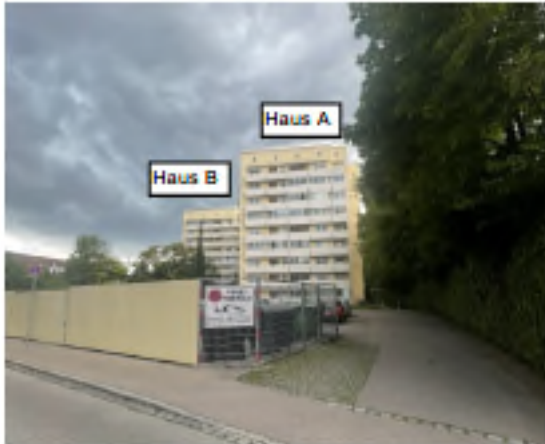
**Grundstückszufahrt von der Stettiner Straße,
im Hintergrund Wohnanlage mit davor liegender
Pkw-Außenstellplatzfläche**

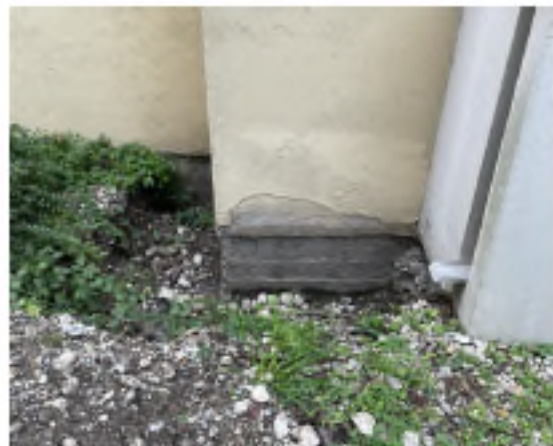
**Beispiel von baulichen Auffälligkeiten,
hier Sockelbereich Fassade SO, Haus A,
Maßnahme aufgrund aufgetretener
Feuchtigkeitsspuren im Wohnungsinnenraum**

- Partielle Verfärbungen / Veralgungen an der Putzfassade
- Verschiedentliche Farbabbblätterungen und Putzabplatzungen
- Spuren aufsteigender Feuchtigkeit an den Sockelbereichen der Außenfassaden
- Sonstige gebrauchts- und witterungsbedingte Abnutzungserscheinungen

- Feuchtigkeit an der Innenseite der Schlafzimmereußenwand, lt. Auskunft Mieterin im Ortstermin wurden Maßnahmen zur Behebung der Schadensursache getroffen, inwieweit diese abgeschlossen resp. erfolgreich sind, ist dem SV nicht bekannt

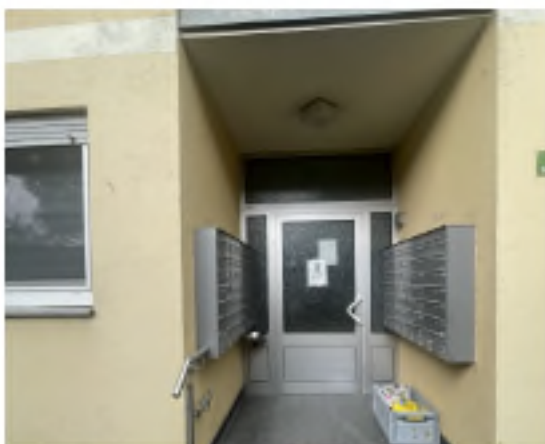
Soweit ersichtlich, nicht barrierefreier Hauseingang vom Straßen- /Wegniveau über einstufiges Eingangspodest; überdachter Eingangsbereich, Außenbeleuchtung, Klingel-/Sprechanlage, Briefkastenanlage vorhanden

Hauseingang Haus A, Gebädefassade NW

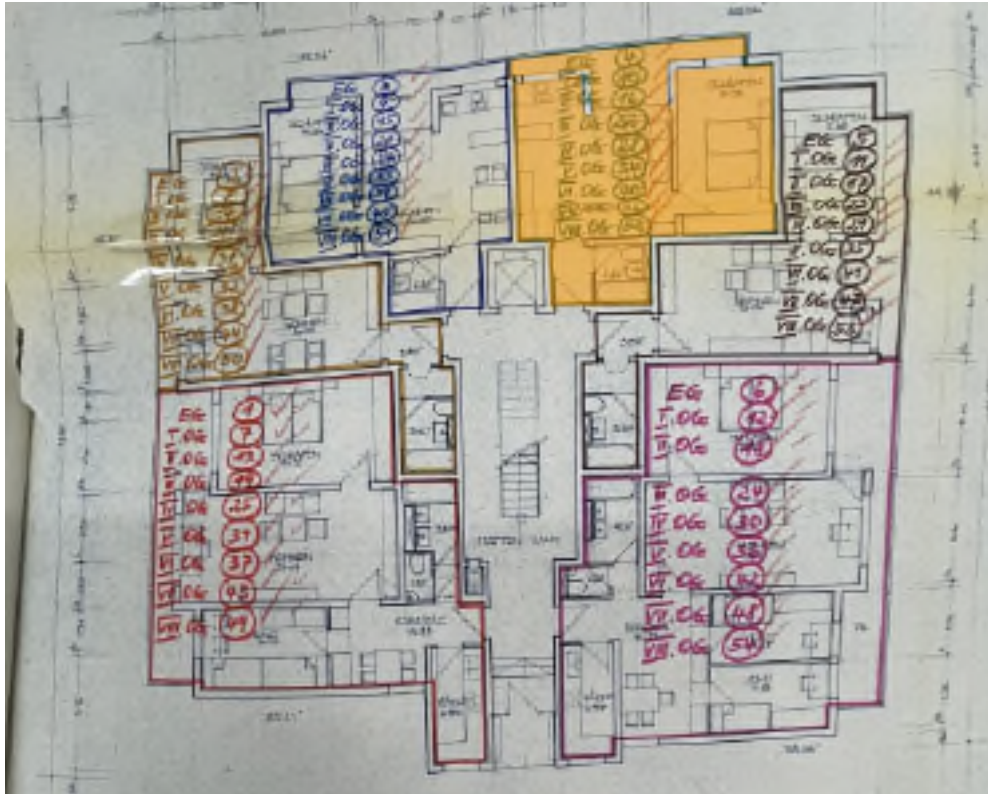
Grundriss Gebäude Haus A, Lage der Wohnung lt. ATP Nr. 4 im EG

Die Bewertungswohnung befindet sich lt. ATP im **Erdgeschoss** von **Haus A** „Romulus“ in der **Stettiner Straße 3** der Wohnanlage Steinerne Furt 3 und Stettiner Straße 3. Hier positioniert sich die südostausgerichtete 2-Zimmerwohnung lt. ATP Nr. 4 im südwestlichen Bereich des Erdgeschosses. Die Bewertungswohnung sowie die übrigen 53 Wohnungen der Geschosse EG bis 8. OG, werden über den auf der Symmetrieachse des Gebäudes angelegten Erschließungskern (Treppenhaus mit Aufzug und Fluren) erschlossen. Der Hauseingang von Haus A befindet sich mittig an der nordwestlichen Gebäudefassade.

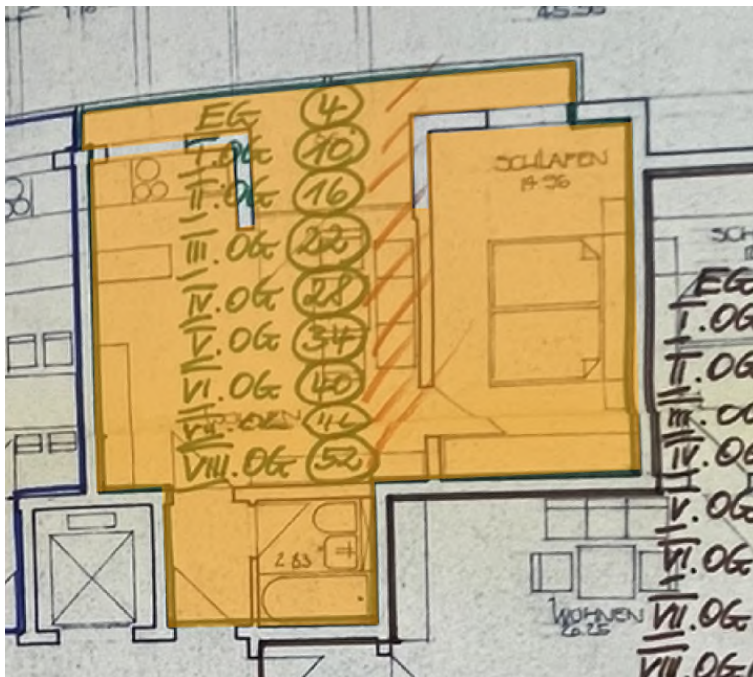
Grundriss Wohnung lt. ATP Nr. 4

Lage und Gliederung der Wohnung	<u>In Haus A „Romulus“, Stettiner Straße 3 der Wohnanlage:</u> 2-Zimmer-Wohnung im Erdgeschoss (vom Treppenhaus kommend Mitte rechts); Flur, innenliegendes Bad/WC, Wohnraum (als Durchgangszimmer) mit Kochnische, Schlafzimmer und Loggia (siehe auch beiliegenden Aufteilungsplan).
Nutzung der Wohnung	Die Wohnung war zum Bewertungsstichtag vermietet und bewohnt
